INFORMATION TECHNIQUE 520ST+

no 1

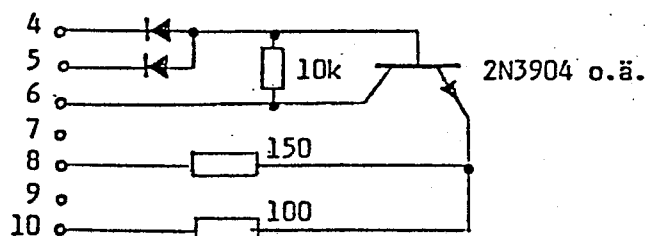
A la page 75 des anciens manuels du 520 ST, il est indiqué que le raccord de Pin 2 est destiné pour "Composite video". Ce signal était, à l'origine, destiné pour le 520 STM, qui n'apparaîtra pas sur le marché. Cela signifie que, dans le 520 ST, Pin 2 reste libre.

Dans le 260 ST et le 520 ST+ le "Composite Sync" est présent sur le Pin 2. On peut grâce à cela obtenir un "Upgrading" du 520 ST, et ce de la façon suivante:
