FORMULARIO PARA REGISTRO DEL SGI		<b>RE-47</b>	
	<b>INFORME DE MANTENIMIENTO</b>		Revisión: 00	
			Fecha vigencia: 19/12/2024	
		Página 01 de 03		
Fecha: 09/09/2025		Cliente: Schlumberger		Informe N°:00244
Tipo de servicio: DTM				Fecha:09/09/2025
Realizada por: De Bortoli Juan, Fernandez Franco y Contreras Alexis				
<b>CLIENTE</b>				
Razon social:	SLB	Telefono:	Segmento:	WCF
Contacto:	Narambola Cristian		Codigo:	WCF-13854-CN
<b>UBICACIÓN</b>				
Equipo:		Ubicación:		Pozo: PAD 19E
<b>Item</b>	<b>Equipo:</b>			<b>Mto ejecutado (✓/X)</b>
1	Descripción / Problema: Se realizo el desmontaje y traslado de tableros eléctricos			<input checked="" type="checkbox"/>
<b>Descripcion</b>				<b>Fecha/Remito</b>
Los técnicos asistieron a PAD 19E con el fin de desmontar los tableros eléctricos N°34, N°39 y N°222, y posteriormente montarlos en PAD 24.				8-sep
				R-52591
				R-52592
Registro Fotografico: Tablero N°34

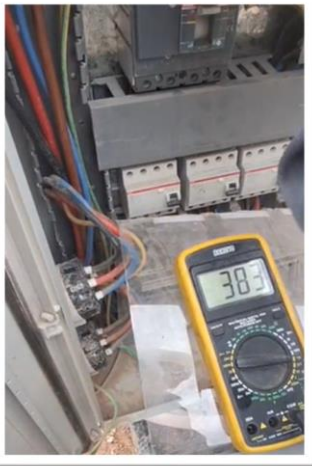
Registro Fotografico: Tablero N°222

<p>Se trasladó el tablero N°222 y se comprobó la tensión de las fases. El tablero no cuenta con la tapa spin del tomacorriente de 63A.</p>
Registro Fotografico: Cerradura de oficina de HSE

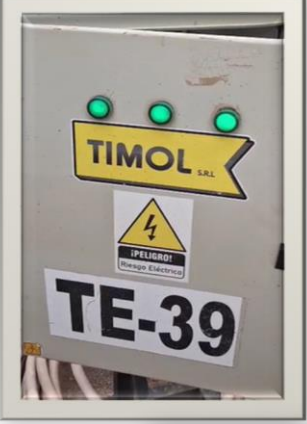
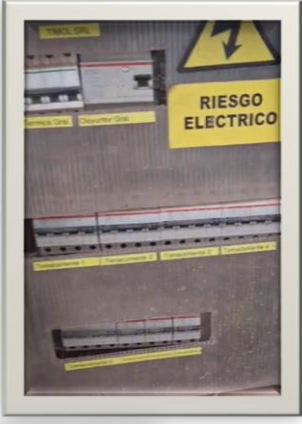
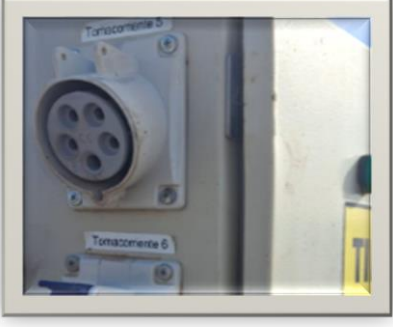
<p>Se trasladó el tablero N°39. El tablero no cuenta con la tapa spin del tomacorriente de 32A.</p>
Realizó		
Nombre, apellido y N° legajo	Firma	
TIMOL S.R.L. Tel: +54 9 299 513 4134 e-mail: pasantias@timolsrl.com
