## 00836\_M491\_Vrbanski\_plato - Hrošč #1363

### Izpad kamere 00836\_M491\_Vrbanski\_plato

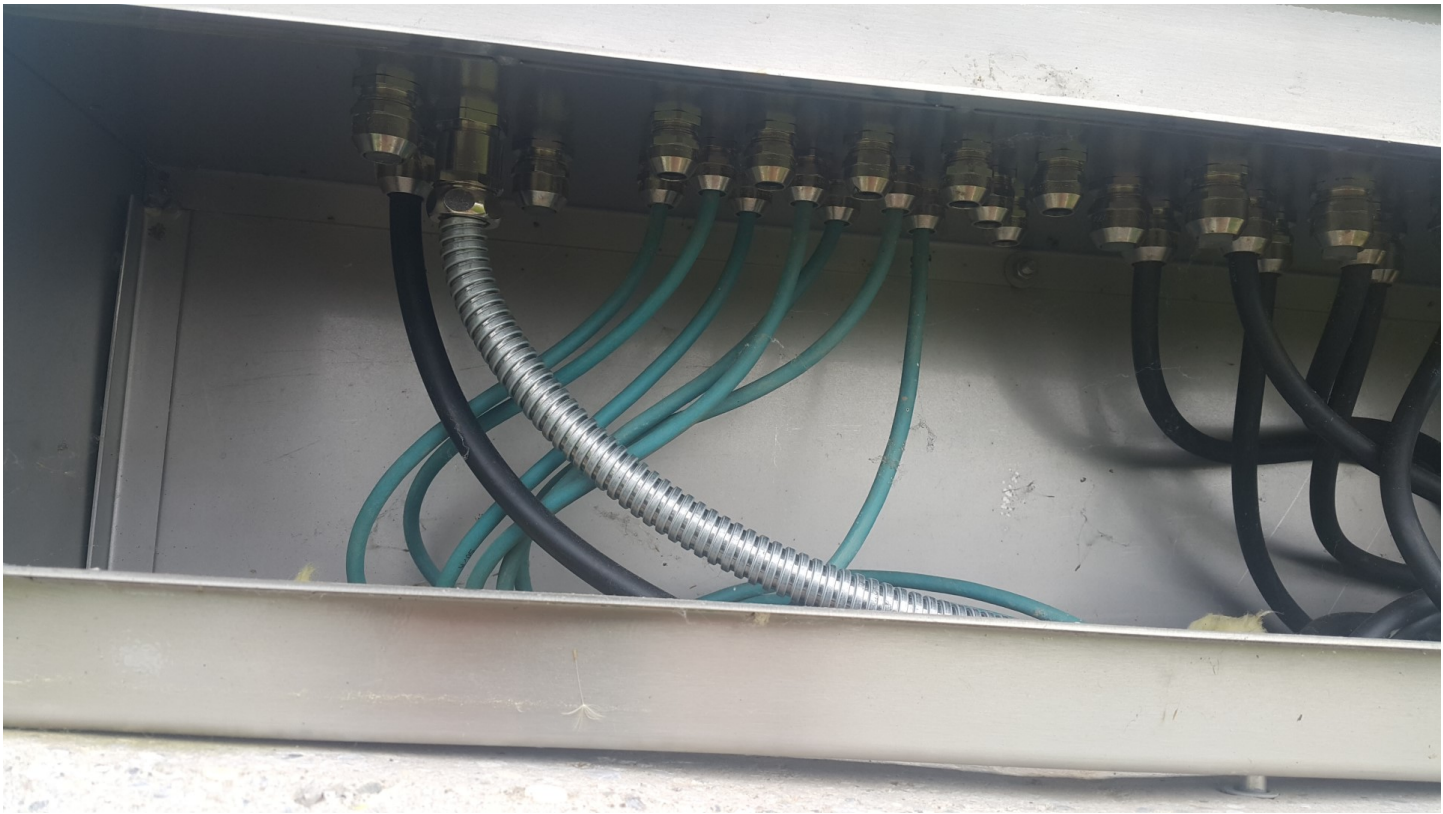
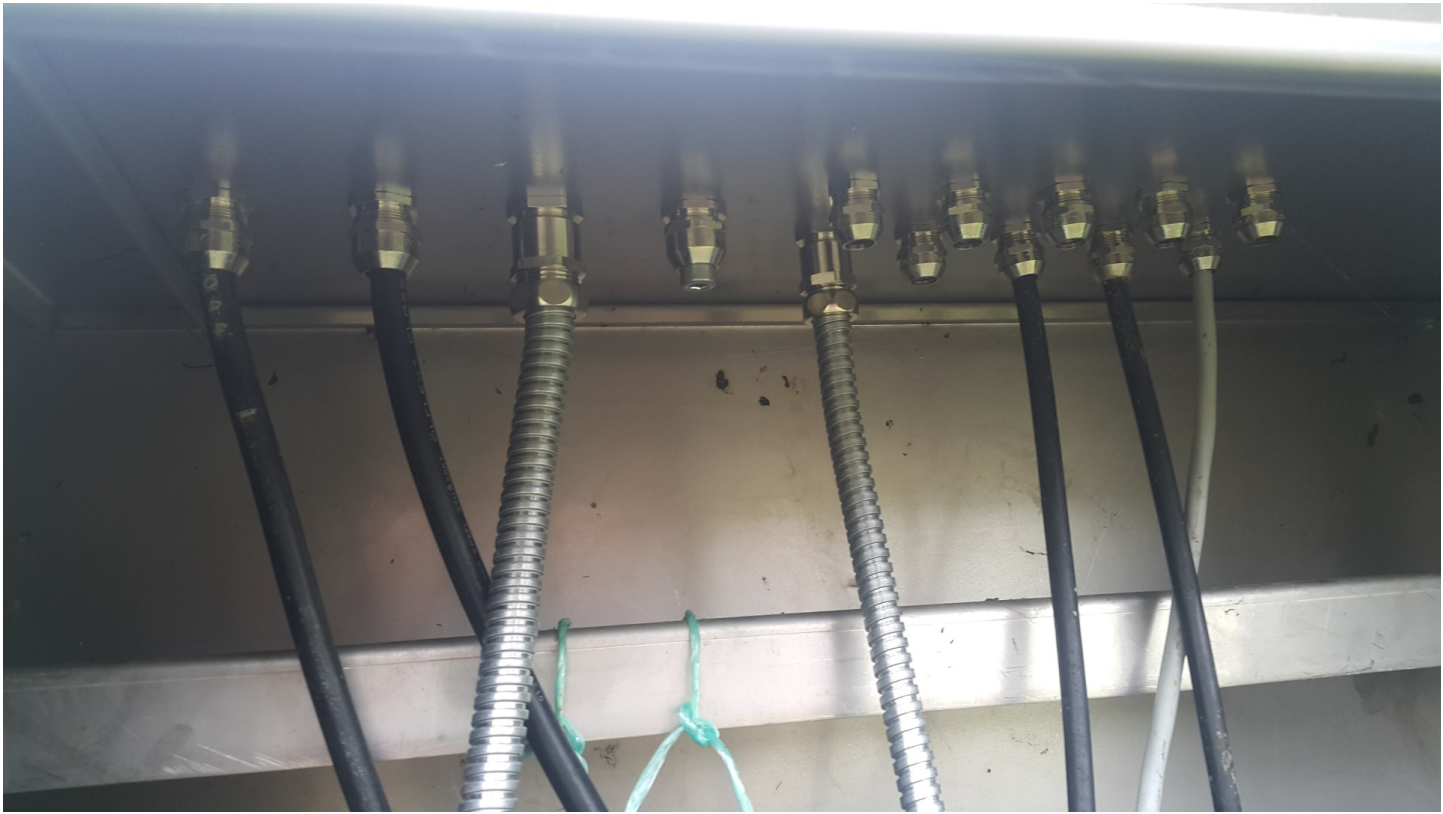
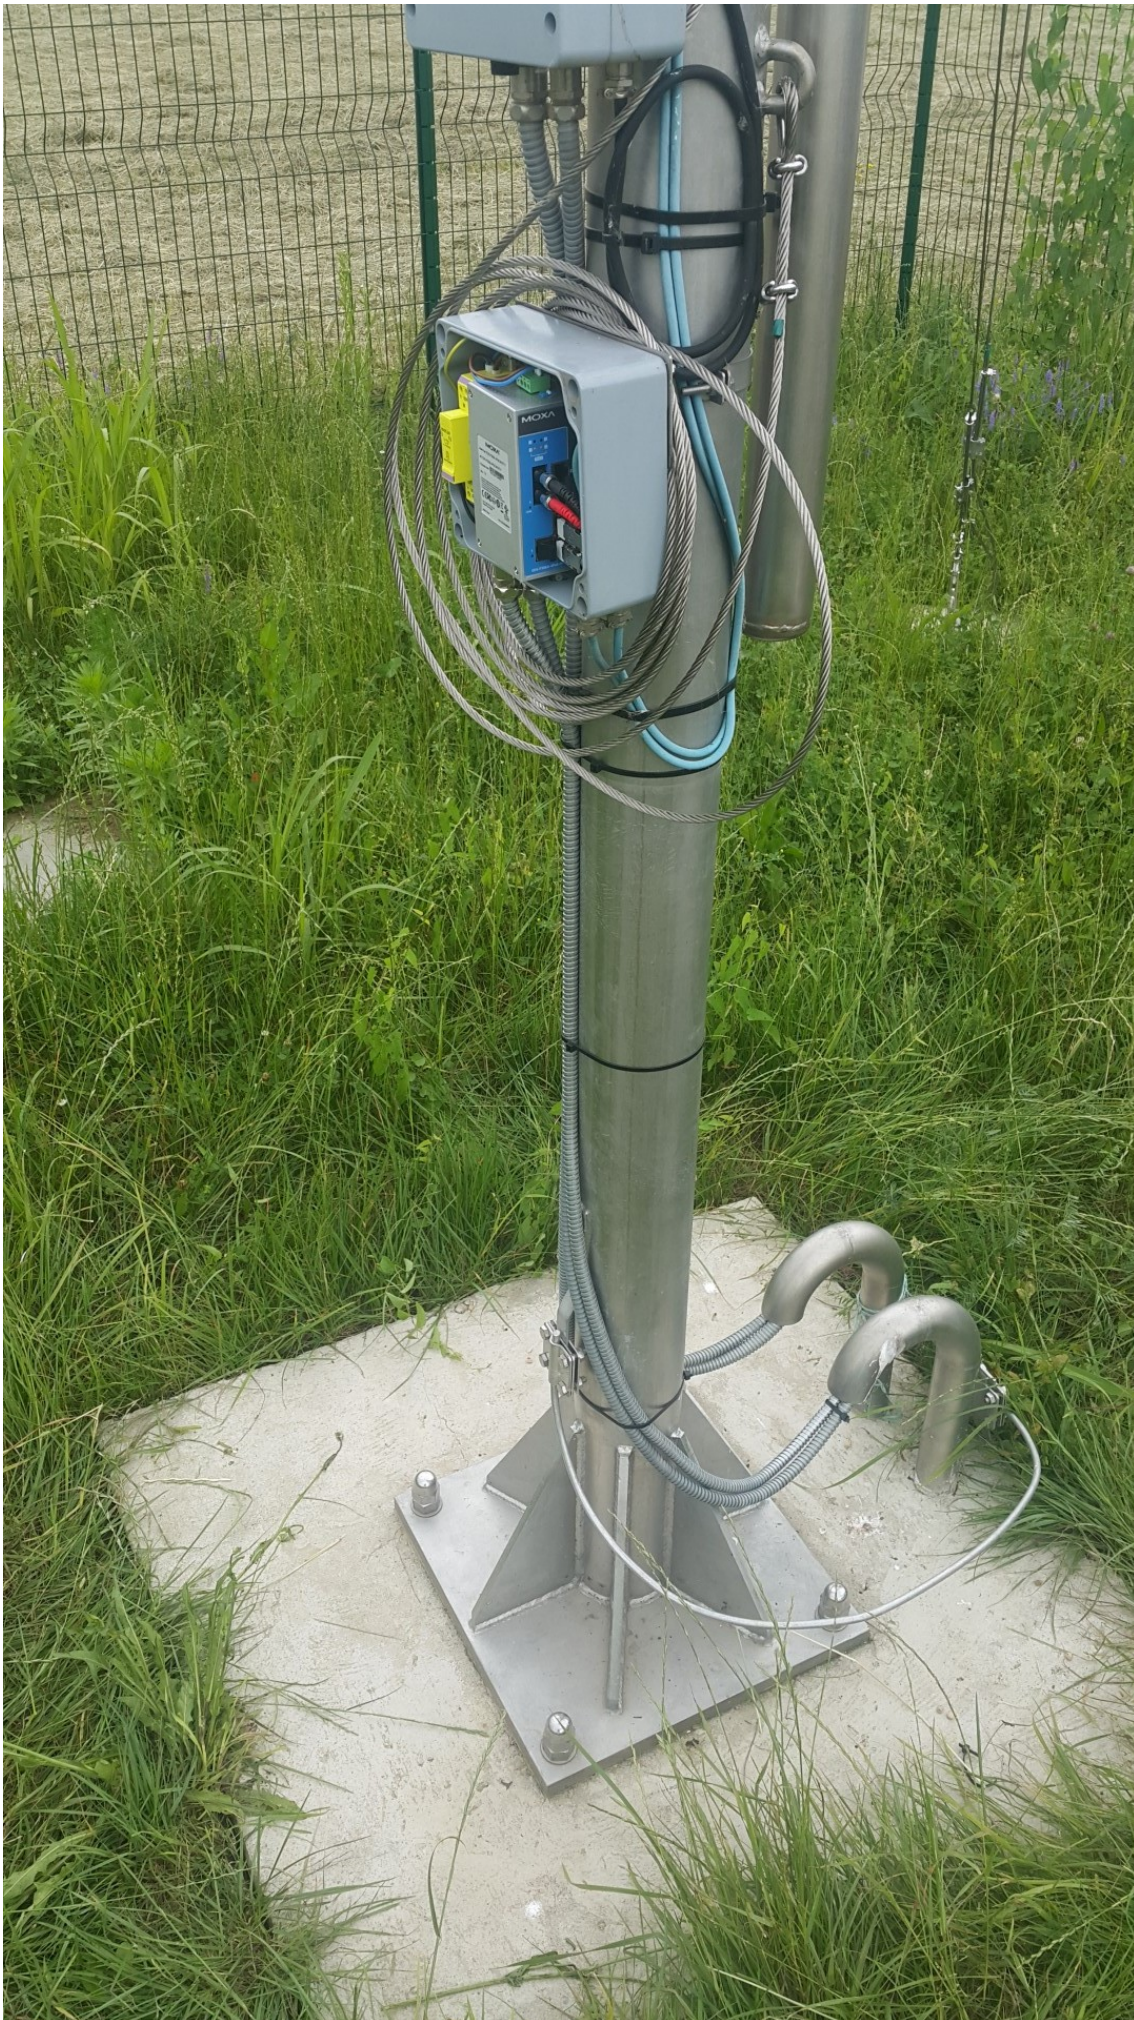
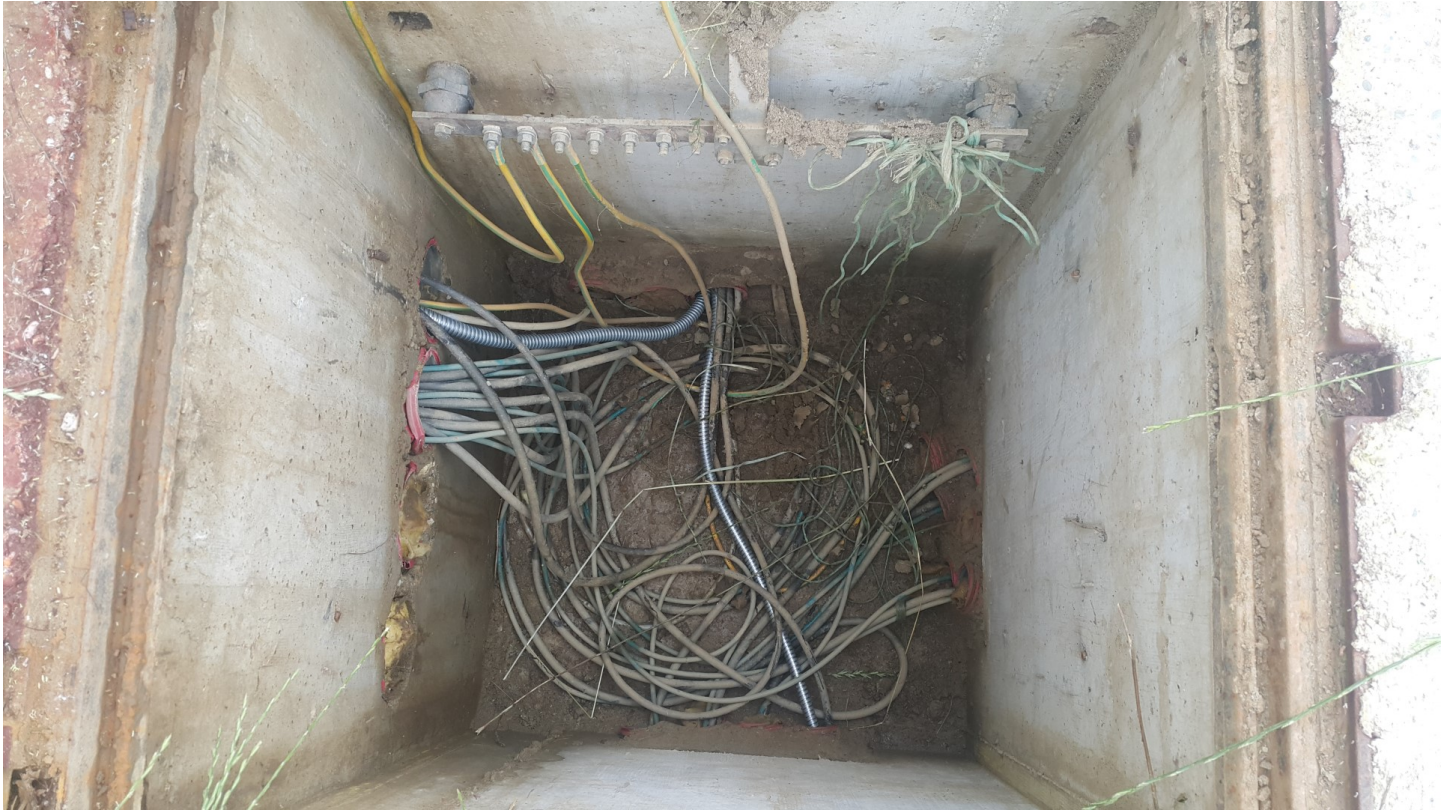
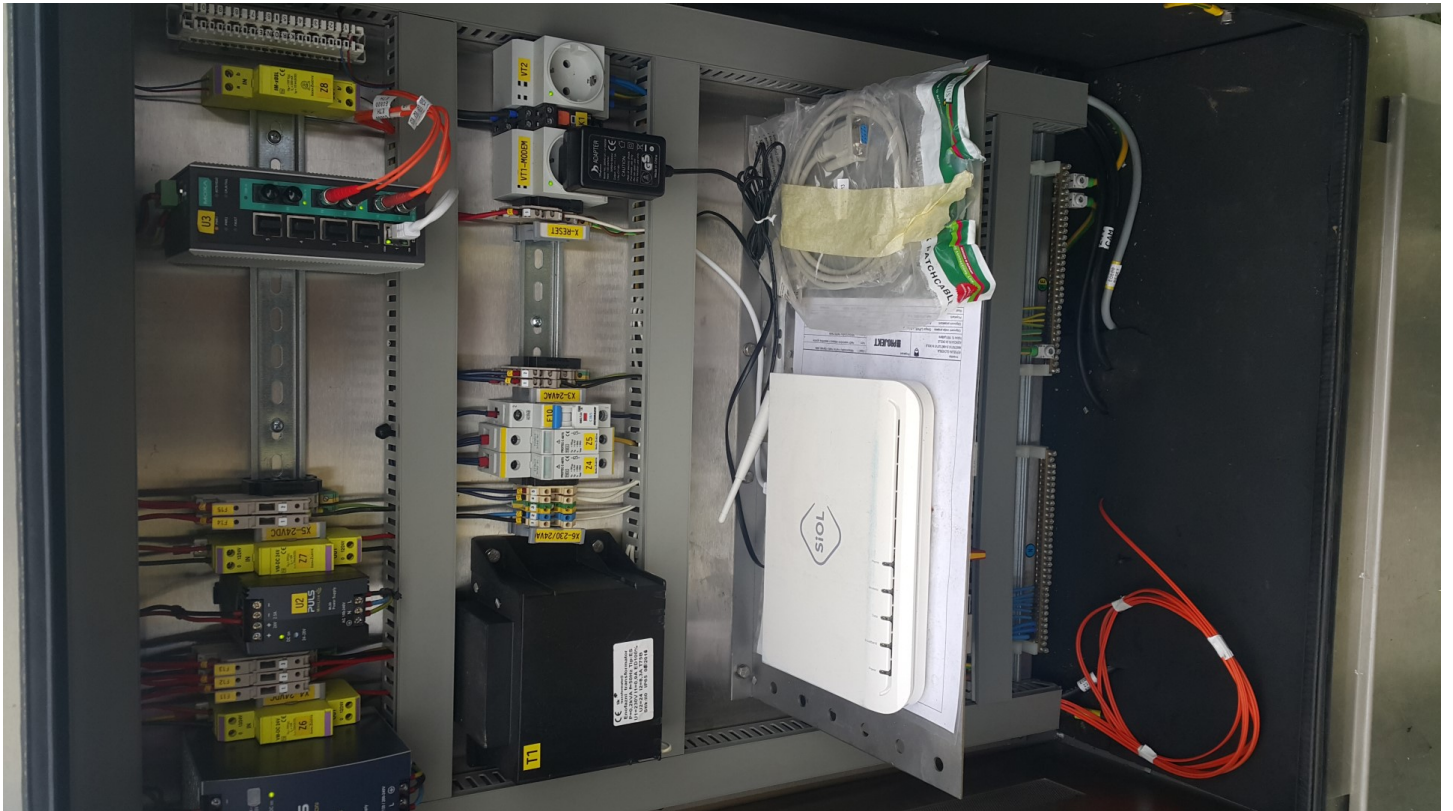
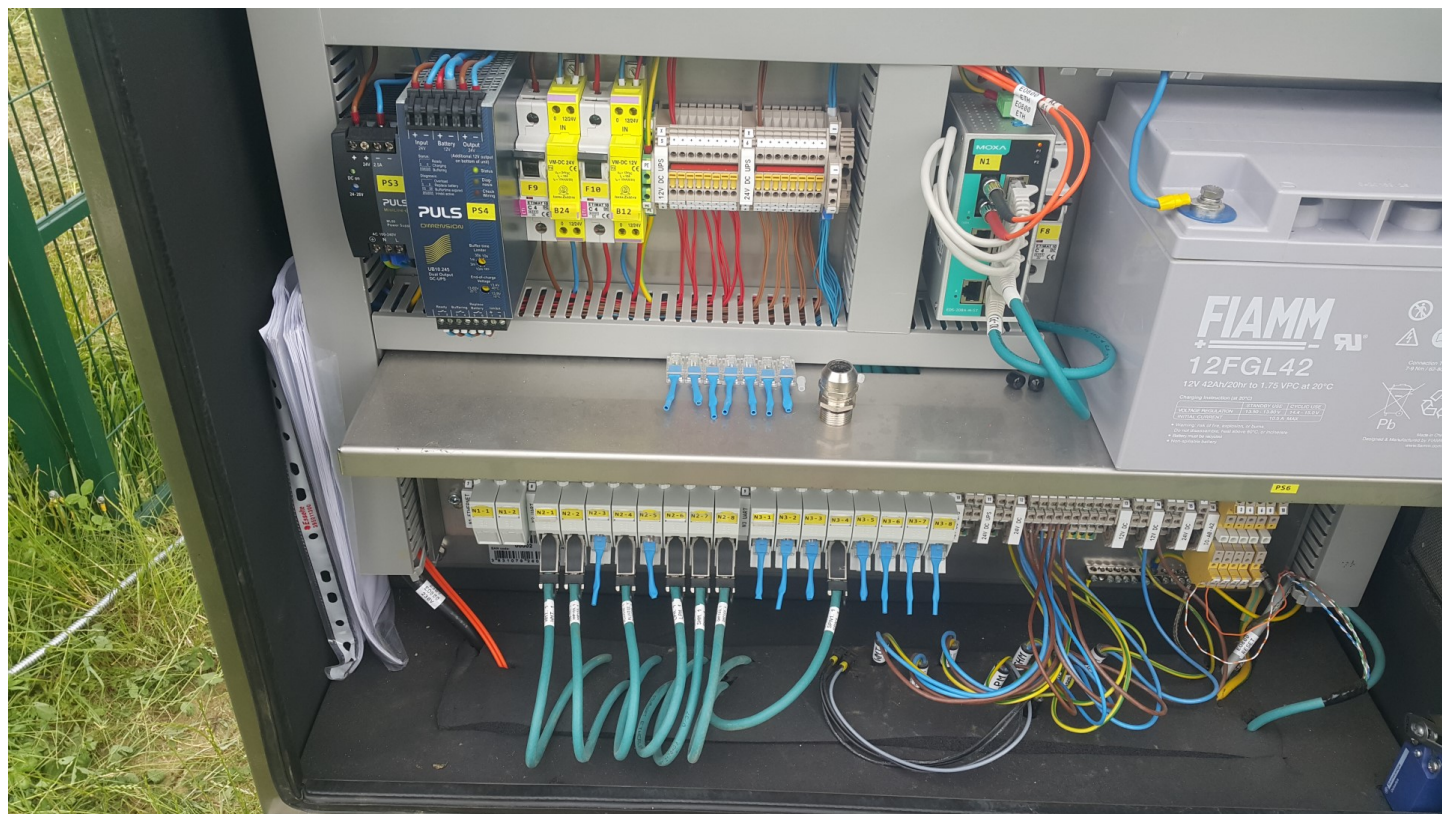
Na postaji niso delovale kamere, ker je bila prekinjena optika med RO omaro in dozo C4M.

Na postaji smo zamenjali optiko in jo uvlekli v zaščitno kovinsko cev.

V zaščitno cev smo uvlekli tudi optiko med RO in EO omaro.
