Status:	Zaključen	Začetek:	2018-08-30
Prioriteta:	Običajna	Do datuma:	
Dodeljen:	Marko Mlakar	% Narejeno:	100%
Kategorija:		Ocenjen čas:	0.00 ura
Ciljna verzija:		Revizija IPKG:	-
Revizija:			
Opis			
<p>Dne 24.8. 14:30 je prišlo (verjetno zaradi udara strele) do izpada komunikacije do postaje (izpad cevne varovalke, ki napaja PoE ethernet stikalo v omari RO). Po ponovni vzpostavitvi delovanja postaje dne 27.8.2018 ni podatkov iz merilnika WMT702 in ni slike iz kamere.</p> <p>Predvidevamo, da gre za okvaro merilnika WMT702 ali morda za okvaro porta na UC-8410. Pri kameri je potrebno preveriti napajanje, komunikacijo in samo kamero. Namestiti je potrebno dodatno cevno varovalko.</p> <p>Rezervni merilnik in kamero lahko prevzamete pri nas.</p> <p>Naročamo servisni pregled postaje in vzpostavitev prenosa podatkov.</p> <p>Dopolnitev prijave:</p> <p>v dozo na drogu za veter in v omaro EO je potrebno vgraditi prenapetostno zaščito na komunikacijski liniji za merilnik WMT702.</p>

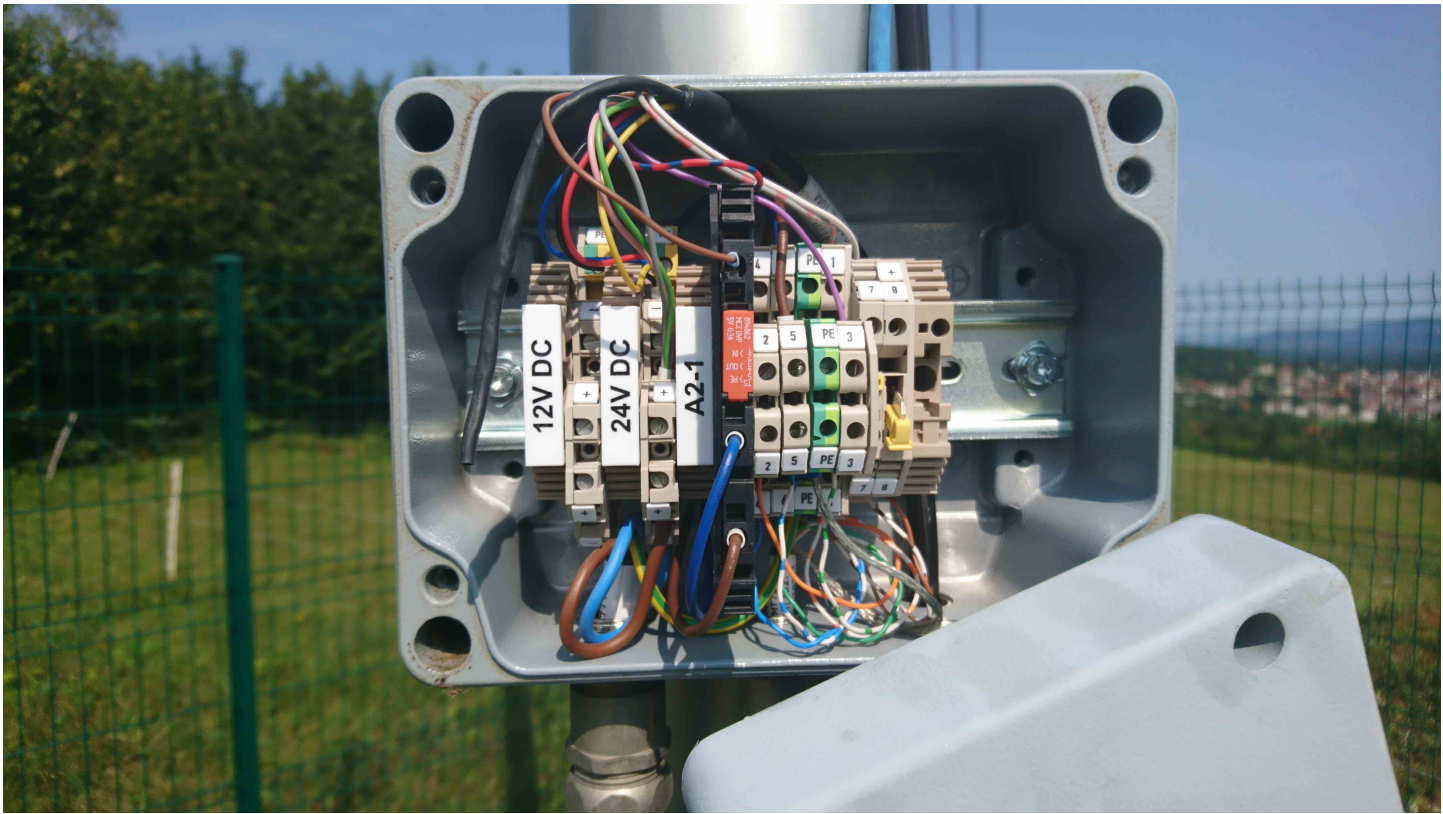
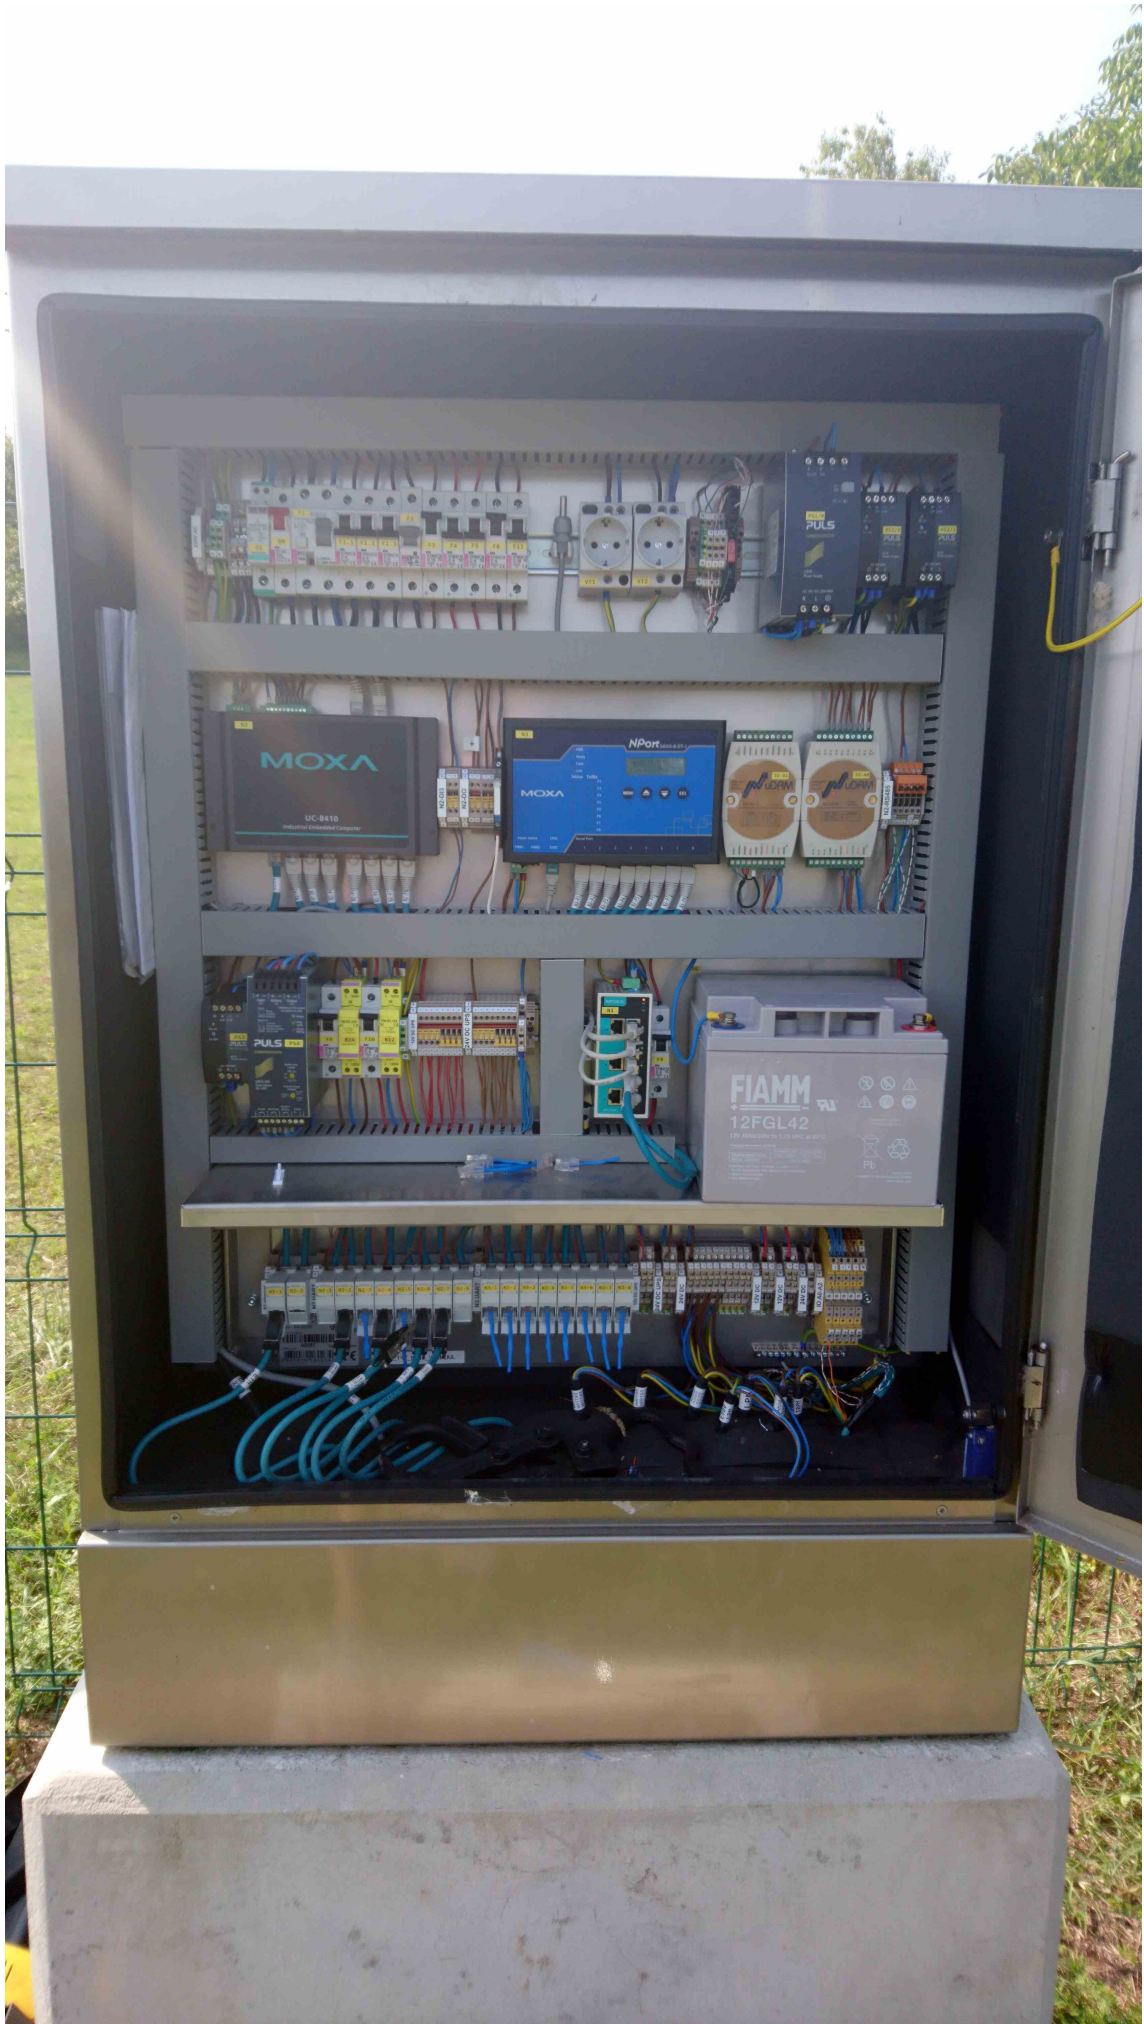
- Kamera na drogu ni imela napajanja. V RO omari ni bilo vgrajene varovalke F13 (2A), ki napaja Poe stikalo.

Varovalko je nekdo prestavil iz F13 in F12. Po vklopu napajanja kamera še vedno ni delovala.

Ugotovljeno, da je okvrajena EDS moxa. Zamanjava okvarjene moxe EDS-P206A-4PoE(Optični Port5 in ethernet Port1 ne delata).

Po zamenjavi kamera še vedne ne deluje. Verjetno okvara na kameri. Demontaža kamere iz droga. Kamero potrebno dati na servis.

- WMT702 ni komuniciral. Narejen LoopBack test, ki je pokazal do port1 na UC moxi deluje.

Po ponovnem vklopu je WMT702 senzor začel delovati. Verjetno je pomagalo vklop/izklop napajanja.

- Vgrajena prenapetostna zaščita v EO omaro in dozo na komunikacijski liniji WMT702.

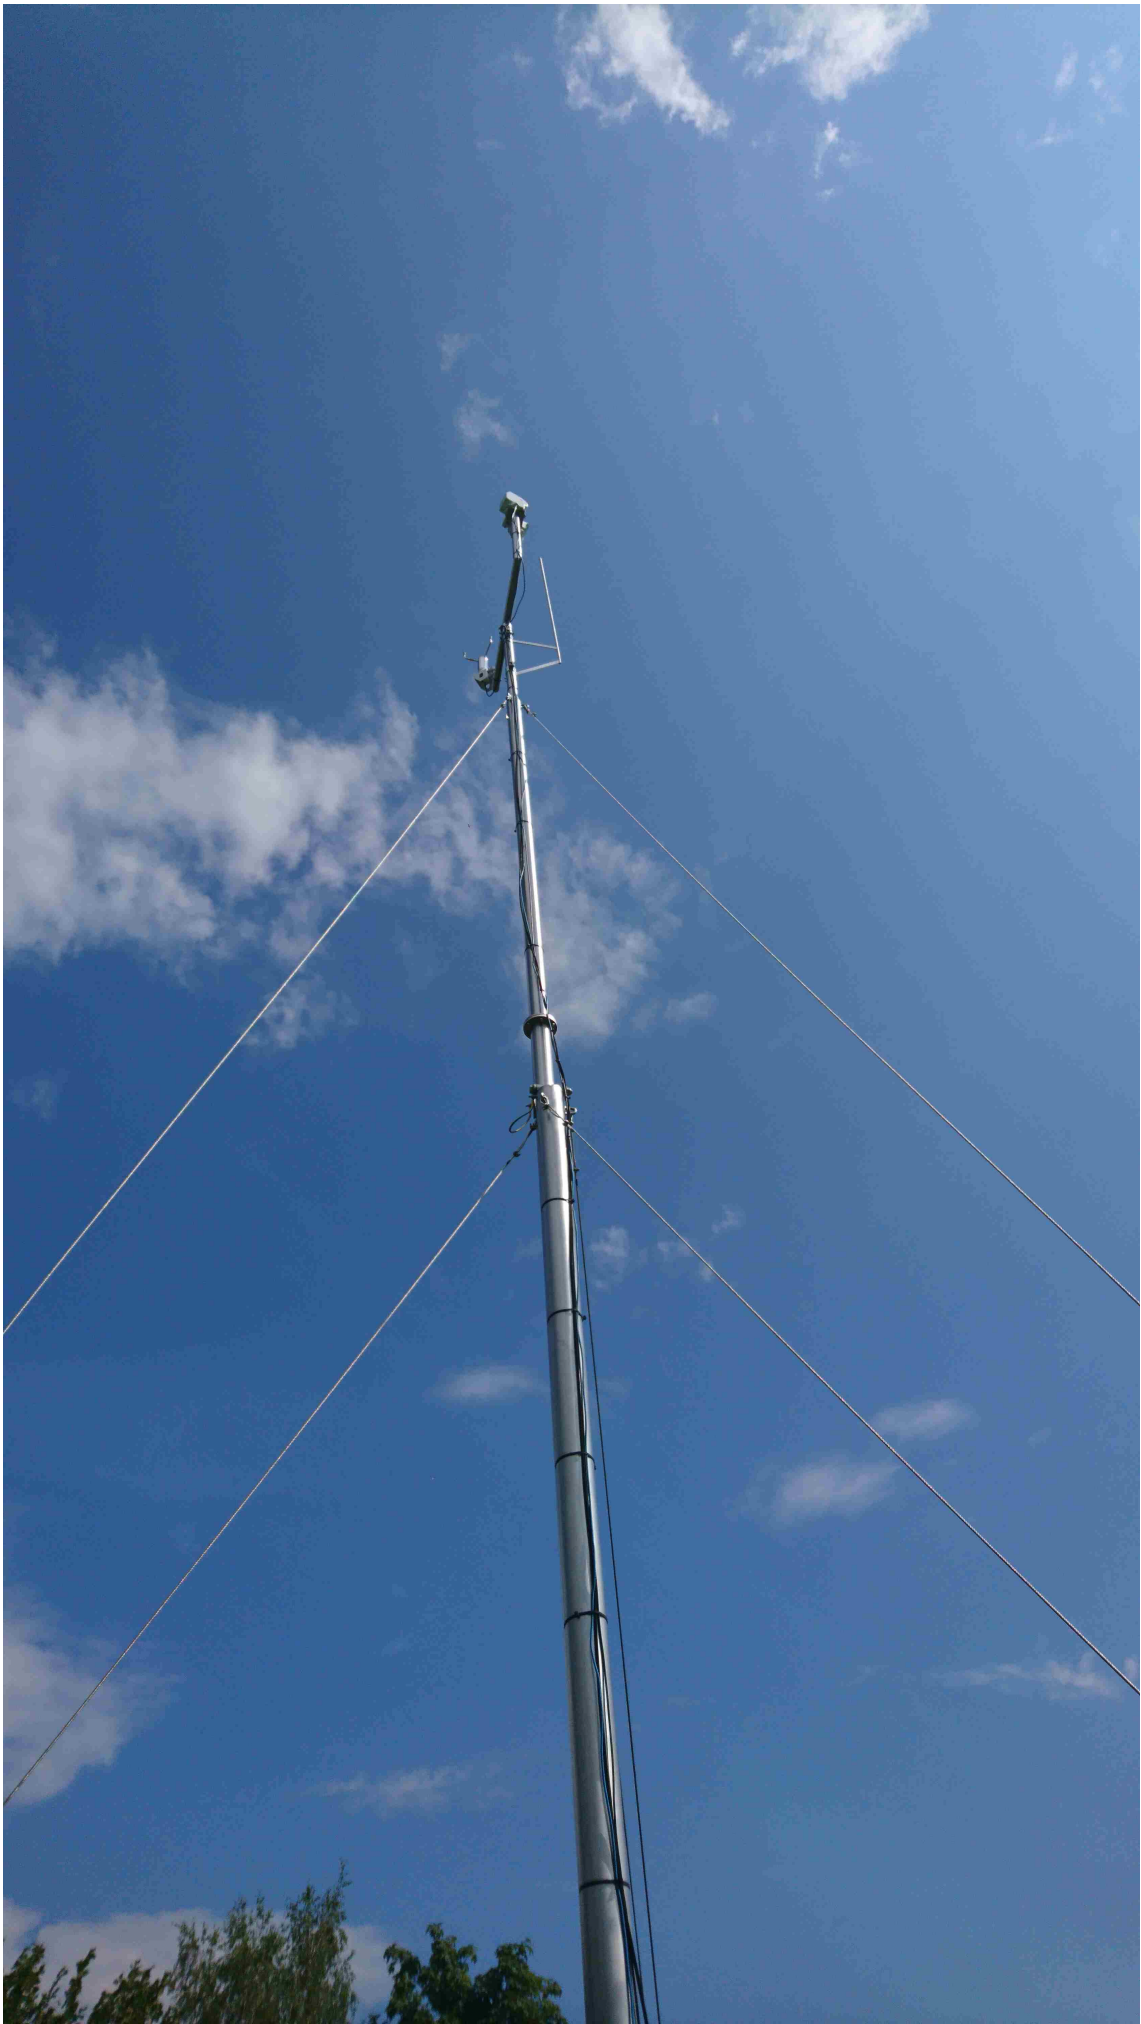
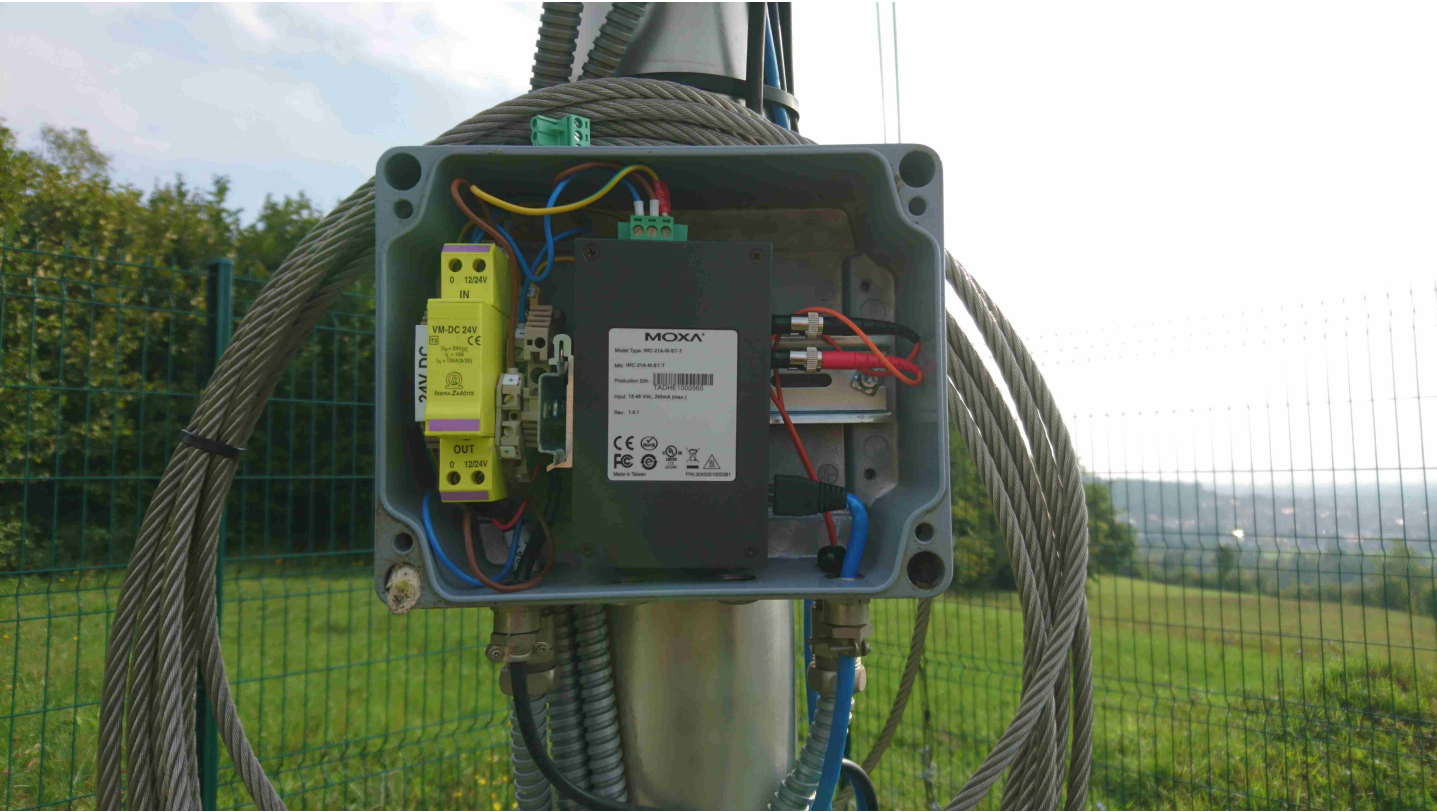
Pri napajanju kamere z motorjem se kamera napaja samo preko motorja.

ETH kabel od kamere mora biti vklopljen v navadno vtičnico, brez napajanja. V nasprotnem primeru kamera ne deluje.

Montaža nove kamere in motorja na drog.

Zamenjava EDS-P206A z IMC-21A-M-ST-T in nastavitve položaja kamere.
