00301_M467_Slovenske_Konjice - Prijava problema #1416

00301_M467_Slovenske_Konjice - Občasni izpadi komunikacije z ombrometrom -

2018-09-28 08:28 - Marko Mlakar

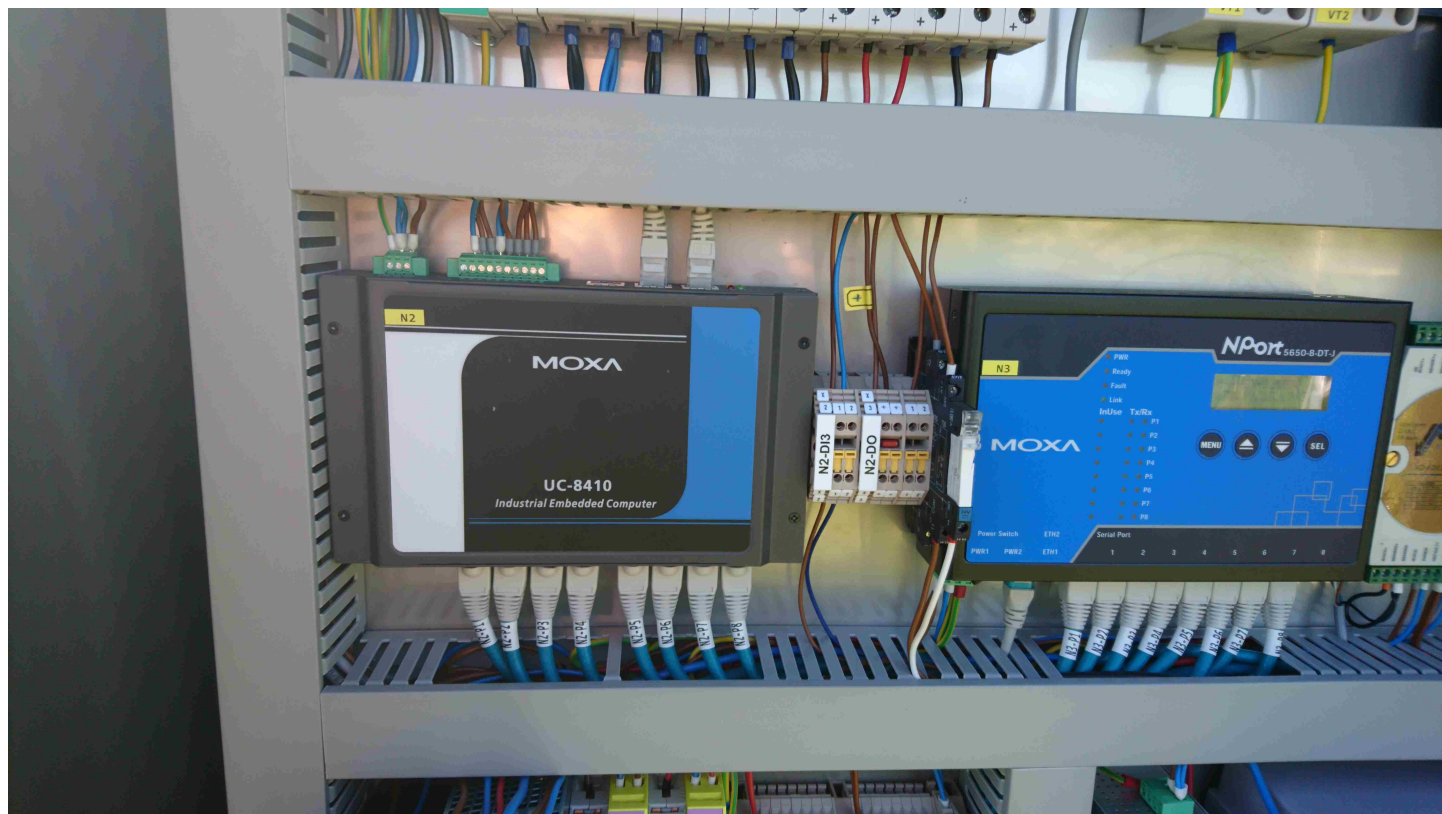
- Datoteka 201809271428.JPG dodan

- ombrometrom ni deloval. Po testiranju ožičanja in narejenih loopback testih ugotovljena napaka na RJ45 konektorju (moški) v omari.

Zaradi tega je komunikacija občasno delovala. Zamenjava konektorja.

- zamenjava okvarjene moxe v RO omari (port5 in port6 ne delujeta) TADED1036013

- vgradnja zaščite IM-xDSL v RO omaro

- test reset modema. Reset modema ni deloval na izhodu DO2. Zato se je izhod prevezal iz DO2 na DO0 in prestavilo napajanje modema na vtičnico RESET. Po prevezavi narejen test RESETA modema.
