**Ошибки в микроконтроллерах
серии 1986BE9x, K1986BE9x и MDR32F9Qx**

Настоящий документ содержит описание всех ошибок, выявленных в микросхемах серии 1986BE9x, на момент создания данной версии документа.

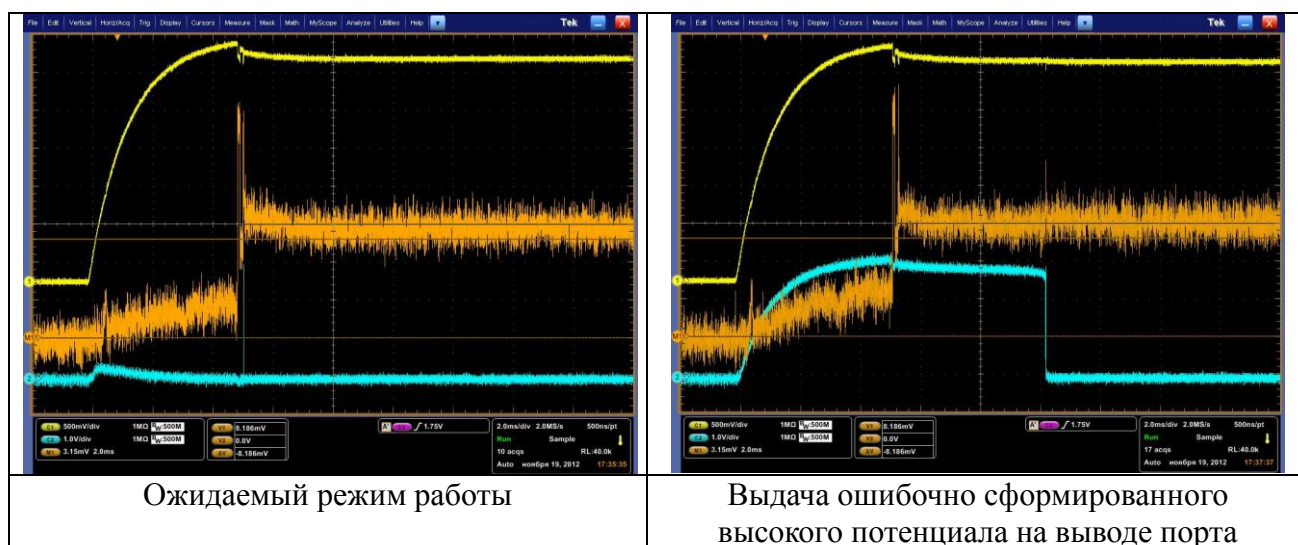
0019 Формирование высокого потенциала на выводах портов при включении питания (только для 1986BE93У)

При включении питания микросхемы, при отрицательных температурах ($-10...-60^{\circ}\text{C}$), при небольших скоростях нарастания питающего напряжения (менее 1 В/мс) на выводах пользовательских портов микросхемы вместо ожидаемого третьего состояния может быть сформирован высокий потенциал, равный текущему напряжению питания. Длительность выдачи ошибочного импульса с высоким потенциалом при экспериментах достигала 200 мс.

– вывод порта микроконтроллера с ошибочно формируемым высоким потенциалом (1 клетка – 1 В)

- Включение питания с малой скоростью нарастания напряжения менее 1 В/мс (при уменьшении скорости нарастания вероятность сбоя увеличивается);
- Температура окружающей среды менее минус 10°C (при уменьшении температуры вероятность сбоя увеличивается).

При включении питания микроконтроллер опрашивает состояние выводов PF4, PF5 и PF6, задающих дальнейший режим работы MODE[2:0] работы микросхемы. При этом в микроконтроллере 1986BE93У вывод кристалла PF6 не разваривается на вывод корпуса микросхемы и не может быть доопределен снаружи микросхемы. При определении режима

запуска включается внутренняя подтяжка к «земле» с номиналом 50 кОм, но при возникновении данной ошибки она не успевает доопределить не разваренный вывод PF6 до низкого уровня. В результате чего, вместо ожидаемого режима $MODE[2:0] = 000$ (микроконтроллер с отладкой JTAG_B) или $MODE[2:0] = 001$ (микроконтроллер с отладкой JTAG_A), микроконтроллер может запуститься в режиме $MODE[2:0] = 100$ или 101 (UART загрузчик), и это означает, что заложенная пользовательская программа не начнет работать.

Вывод гарантировано доопределяется до требуемого состояния при включении его на выход, либо внешним источником с выходным током более $|\pm 500|$ мкА, либо резистором «подтяжки» не более 10 кОм.

В микроконтроллере 1986BE93У вывод PF6 не разваривается на вывод микросхемы, и применение внешних элементов для доопределения состояния вывода невозможно и при сохранении текущей схемы разварки выводов обойти сбой невозможно.

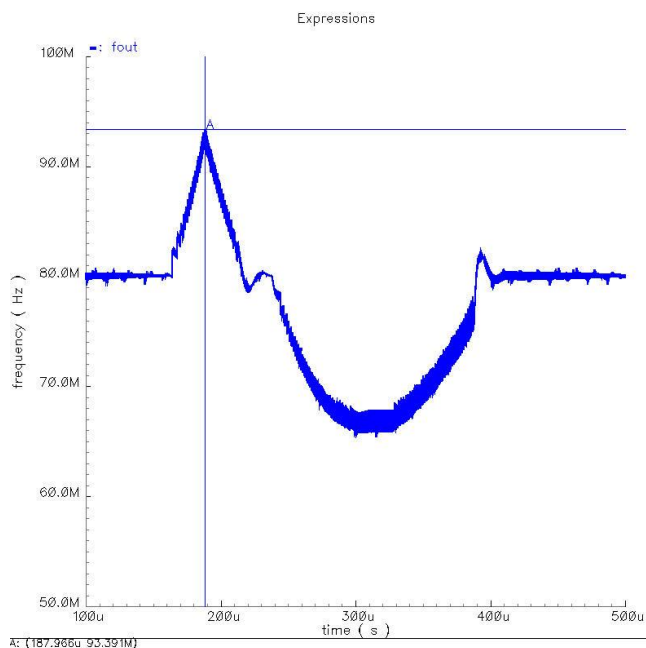
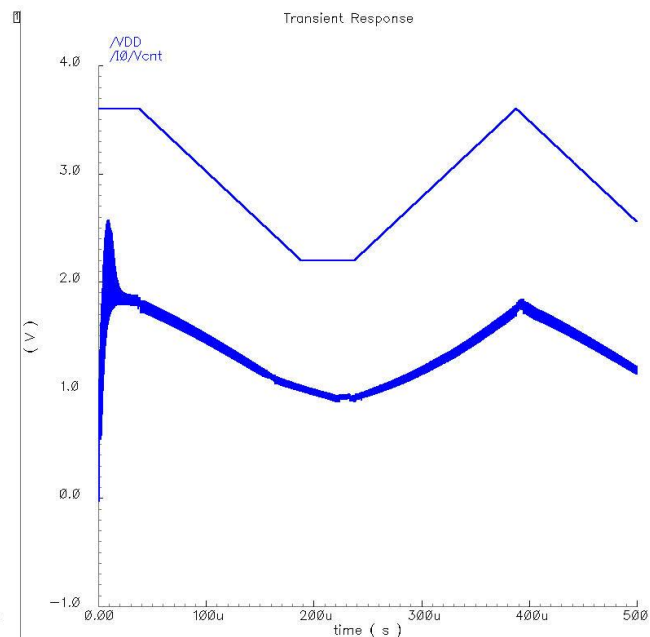
0031 Сбой выходной тактовой частоты PLL при резком изменении питания в пределах допустимого

При просадке питания со скоростью большей, чем 5 В/мс происходит увеличение выходной тактовой частоты с PLL с последующим возвращением к расчетному значению. При аналогичном скачке напряжения питания вверх происходит уменьшение выходной тактовой частоты PLL с последующим возвращением к расчетному значению.

Характер изменения выходной частоты PLL ($80 \text{ МГц} = 10 \text{ МГц} \times 8$) при резком изменении напряжения питания

Изменение напряжения питания U_{cc} (на рисунке верхняя линия) с уровня 3,6 В до 2,2 В за 150 мкс и обратно

Изменение напряжения питания в предельно-допустимом диапазоне со скоростью больше 5 В/мс. Чем больше скорость изменения напряжения питания, тем больше изменение выходной частоты. Чем больше входная частота, тем больше изменение выходной частоты. Чем больше коэффициент умножения, тем больше изменение выходной частоты.

Увеличение или уменьшение тактовой частоты от расчетного значения. При этом возможно появление частот, превышающих максимально допустимое значение рабочей частоты, и нарушение времени выборки из Flash.

В реальной жизни изменение напряжения питания с такими скоростями маловероятны. Но при возможности возникновения такого рода сбоев рекомендуется увеличить емкости по питанию и установить большее, чем требуется время задержки при выборке из Flash.

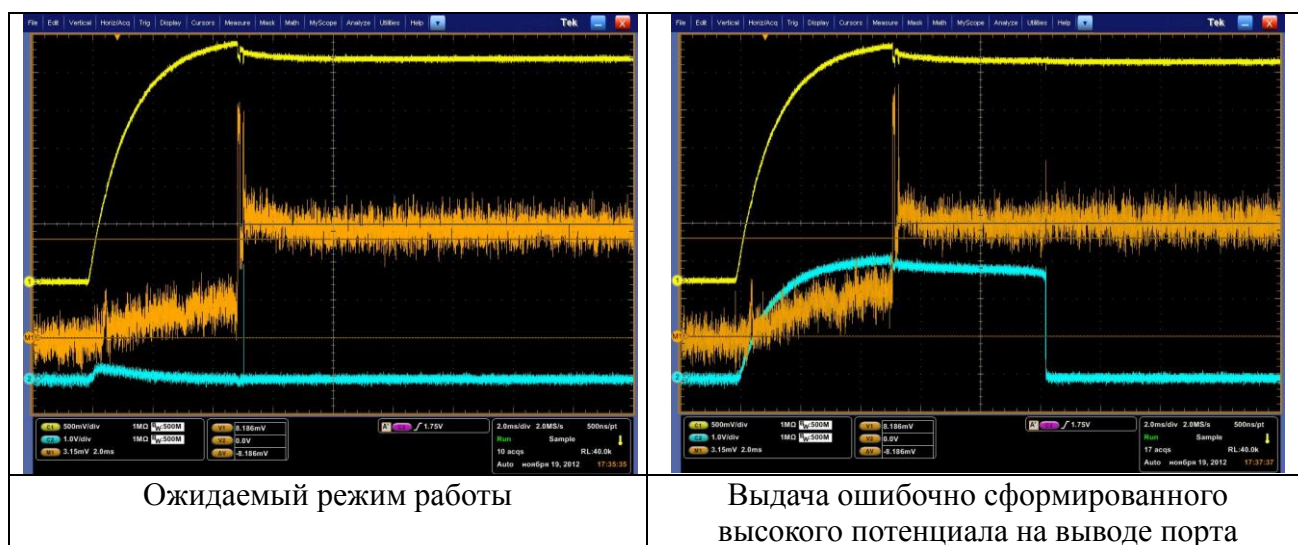
При включении питания микросхемы, при отрицательных температурах (-10...-60 °C), при небольших скоростях нарастания питающего напряжения (менее 1 В/мс) на выводах пользовательских портов микросхемы вместо ожидаемого третьего состояния, может быть сформирован высокий потенциал, равный текущему напряжению питания. Длительность выдачи ошибочного импульса с высоким потенциалом при экспериментах достигала 200 мс.
