RELATÓRIO DE VISTORIA FINAL

SIGLA:	SPA	NOME:	CARREFOUR ANCHIETA	ID. LOJA:	LUC049 L22
ENDEREÇO:	VIA ANCHIETA, 3398 - SAUDE/ SP				
LOJA ANTERIOR:	-				
LOJA FUTURA:	O BOTICÁRIO

DATA DA VISTORIA: 25/04/2023

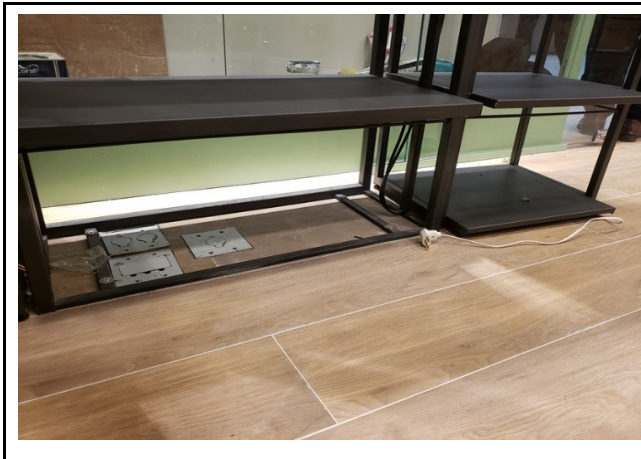
2.6 - Acabamentos de elétrica e telefonia:	<input checked="" type="checkbox"/> IRREGULAR <input type="checkbox"/> N/E	<input type="checkbox"/> REGULAR <input type="checkbox"/> N/A

INSTALAÇÃO ELÉTRICA - PENDENTE ACABAMENTO

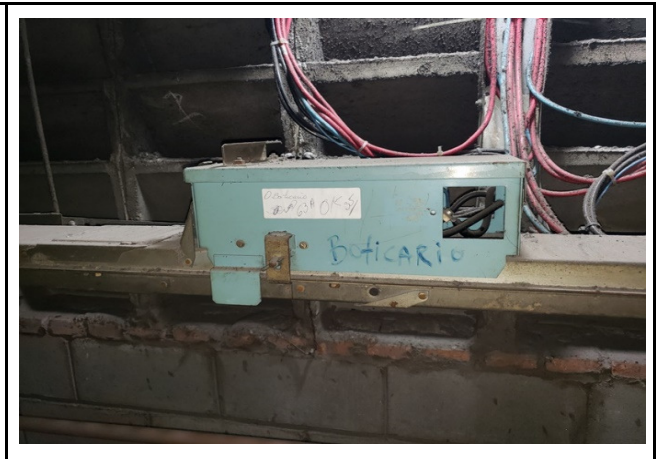
FUSIVEL - NECESSÁRIO TROCA

1. Enviar foto comprovando a organização dos cabamentos expostos do entreferro em eletrocalhas e/ou eletrodutos;
2. Sistema de entrada é de fusível de 63A, porém deverá ser trocado por um disjuntor de 63A das marcas STECK, SIEMENS, ABB ou SCHNEIDER, conforme é solicitado em caderno técnico;
3. Pendente a instalação do quadro de VDI da loja nas medidas de 40x40cm.

1. Enviar foto comprovando a organização dos cabamentos expostos do entreferro em eletrocalhas e/ou eletrodutos; **APROVADO**
2. Sistema de entrada é de fusível de 63A, porém deverá ser trocado por um disjuntor de 63A das marcas STECK, SIEMENS, ABB ou SCHNEIDER, conforme é solicitado em caderno técnico; PENDENTE (instalar disjuntor de 63A na área técnica).
3. Pendente a instalação do quadro de VDI da loja nas medidas de 40x40cm - caso não seja instalado, apresentar asbuilt. **APROVADO**

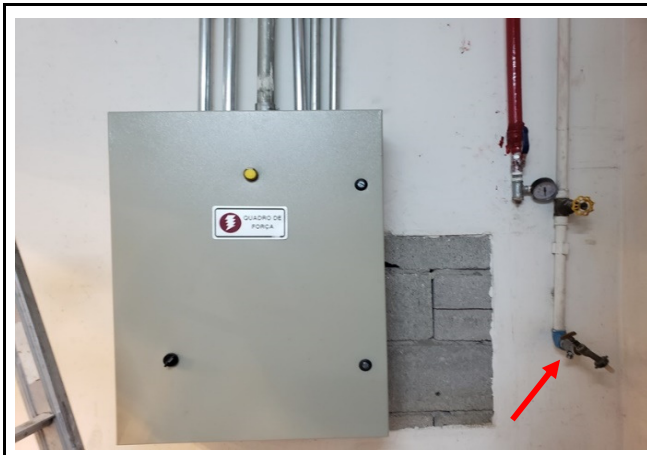
LUC não possui proposta para sistema hidrossanitário. Porém, ponto de água e esgoto não foram isolados com plug e tampa cega, necessário isolamento do sistema - enviar fotos para comprovação.

ISOLAR PONTO DE ÁGUA COM PLUG

LUC não possui proposta para sistema hidrossanitário. Porém, ponto de água e esgoto não foram isolados com plug e tampa cega, necessário isolamento do sistema - enviar fotos para comprovação. **APROVADO** (lojista explicou que instalou a grelha no ralo devido ser necessário jogar água no mesmo devido o mau cheiro. O mesmo informa que caso seja necessário e autorizado, poderá concretar o ralo se necessário).

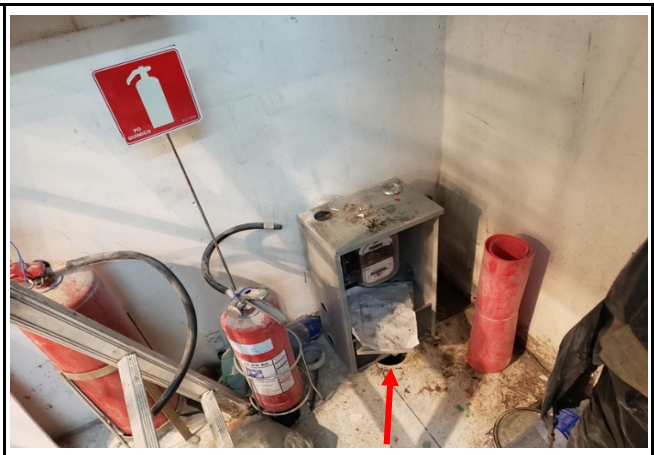
TAMPAR RALO COM TAMPA CEGA

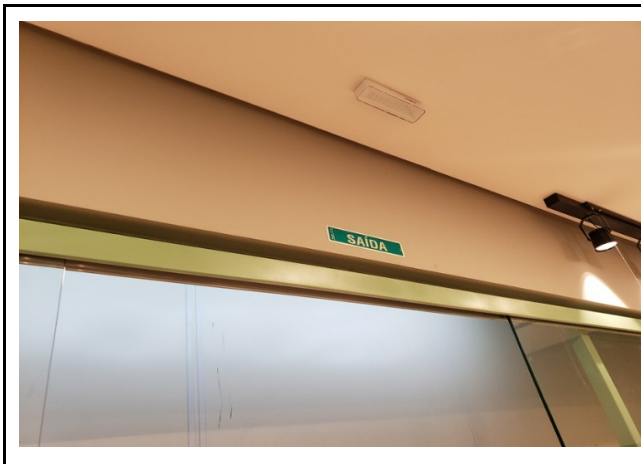
1. Pendente finalizar a instalação de comunicação visual de rota de fuga.

SINALIZAÇÃO / LUMINÁRIA DE EMERGÊNCIA

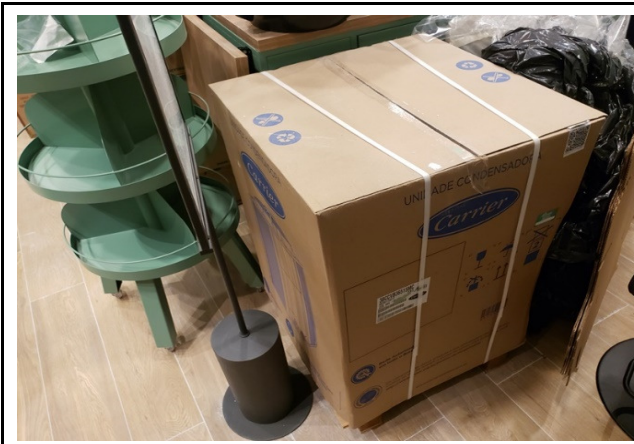
1. Apenas a evaporadora instalada. Instalação da infra a ser executado, devido ao período de chuvas não foi possível a liberação de acesso ao telhado - assim que feito as instalações, enviar fotos das condensadoras e do entreferro para visualização dos dutos de ar;
2. Instalar coxins em neoprene entre a base metálica e a condensadora para neutralização de ruídos e vibrações;
3. Executar vedação dos furos para passagem das infras na cobertura com manta asfáltica.

CONDENSADORA NÃO INSTALADA

1. Apenas a evaporadora instalada. Instalação da infra a ser executado, devido ao período de chuvas não foi possível a liberação de acesso ao telhado - assim que feito as instalações, enviar fotos das condensadoras e do entreferro para visualização dos dutos de ar; **APROVADO**
2. Instalar coxins em neoprene entre a base metálica e a condensadora para neutralização de ruídos e vibrações; **APROVADO**
3. Executar vedação dos furos para passagem das infra na cobertura com manta asfáltica. PENDENTE (enviar fotos comprovando aplicação de manta asfáltica na área do furo na cobertura).

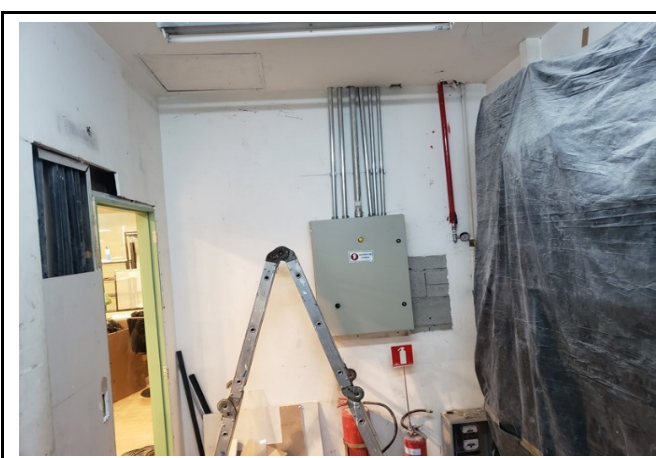
RETAGUARDA - PENDENTE INSTALAÇÃO QUADRO VDI
