INFORME
DSO/683/2022

**REF.: REMITO INFORME DE DAÑOS OCASIONADOS A INFRAESTRUCTURA DE
EPSAS EN FECHA 25 DE JULIO DE 2022.**

PROYECTO: “CONST. PAVIMENTO FLEXIBLE AV. FRANCO VALLE DE CALLE 4 A
CALLE 11”.

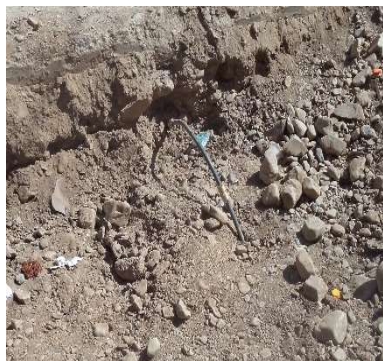
N°1 profundidad 0.60,
entre calle 8 a 7 Progresiva
0+437

Por tanto se concluye que al no proporcionarnos los planos de altimetría, pedidos en reiteradas ocasiones a la empresa E.P.S.A.S. y al no estar emplazados los tubos de agua bajo el Reglamento Nacional De Instalaciones Sanitarias Domiciliarias en el sector de proyecto, se produjo la rotura de tuberías.

También se recomienda solicitar a la empresa E.P.S.A.S., profundizar los tubos de agua ubicados en el área del proyecto para no tener ningún percance posterior de rotura de ductos de agua.

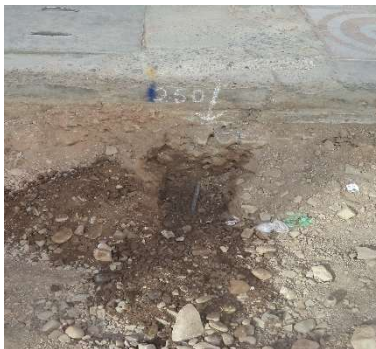
N°2 profundidad 0.60,
entre calle 8 a 7 Progresiva
0+414

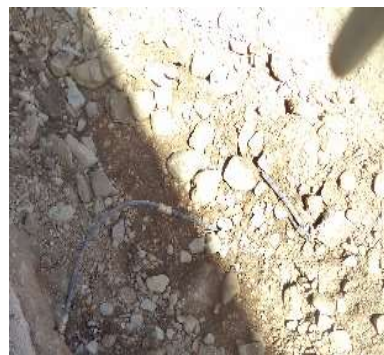
N°3 profundidad 0.60,
entre calle 8 a 7 Progresiva
0+460
