GOBIERNO AUTÓNOMO MUNICIPAL DE EL ALTO

INFORME
DSO/881/2022

**REF.: REMITO INFORME DE DAÑOS OCASIONADOS A INFRAESTRUCTURA DE
EPSAS EN FECHA 26 DE JULIO DE 2022.**

PROYECTO: “CONST. PAVIMENTO FLEXIBLE AV. FRANCO VALLE DE CALLE 4 A
CALLE 11”.

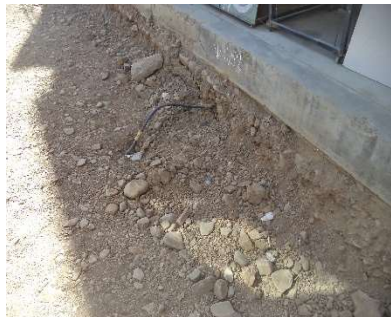
| Detalle de Día, Profundidad y Ubicación de Rotura de Tuberías | | | | |
|---|---|---|---|--|
| 26/07/2022 | 7 - 8 | 0+460 | 0.57 | |

N°1: Profundidad 0.57 m,
entre calle 7 – 8 Progresiva
0+460

Por tanto se concluye que al no proporcionarnos los planos de altimetría, pedidos en reiteradas ocasiones a la empresa E.P.S.A.S. y al no estar emplazados los tubos de agua bajo el Reglamento Nacional De Instalaciones Sanitarias Domiciliarias en el sector de proyecto, se produjo la rotura de tuberías.

También se recomienda solicitar a la empresa E.P.S.A.S., profundizar los tubos de agua ubicados en el área del proyecto para no tener ningún percance posterior de rotura de ductos de agua.

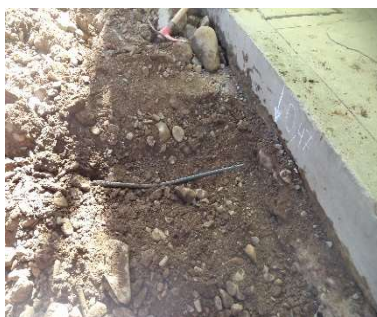
| Detalle de Día, Profundidad y Ubicación de Rotura de Tuberías | | | | |
|---|---|---|---|--|
| | 9 - 10 | 0+195 | 0.47 | |

N°2: Profundidad 0.47 m,
entre calle 10 – 9 Progresiva
0+195

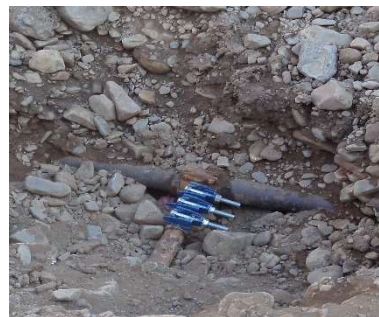
| Detalle de Día, Profundidad y Ubicación de Rotura de Tuberías | | | | |
|---|---|---|---|--|
| | 10 | 0+120 | 0.95 | Ruptura de Paso de llave por que el sistema de Red Principal es muy antiguo el tubo ya está oxidado. |

N°2: Profundidad 0.95m,
entre calle 10 Progresiva
0+120

Las uniones de la red primaria al ser una red antigua, se rompieron por el estado que ya llevan emplazadas.
