GOBIERNO AUTÓNOMO MUNICIPAL DE EL ALTO

INFORME

CITE: DOM/UM - 007/2022

REF. : VISITA TECNICA EPI D-8

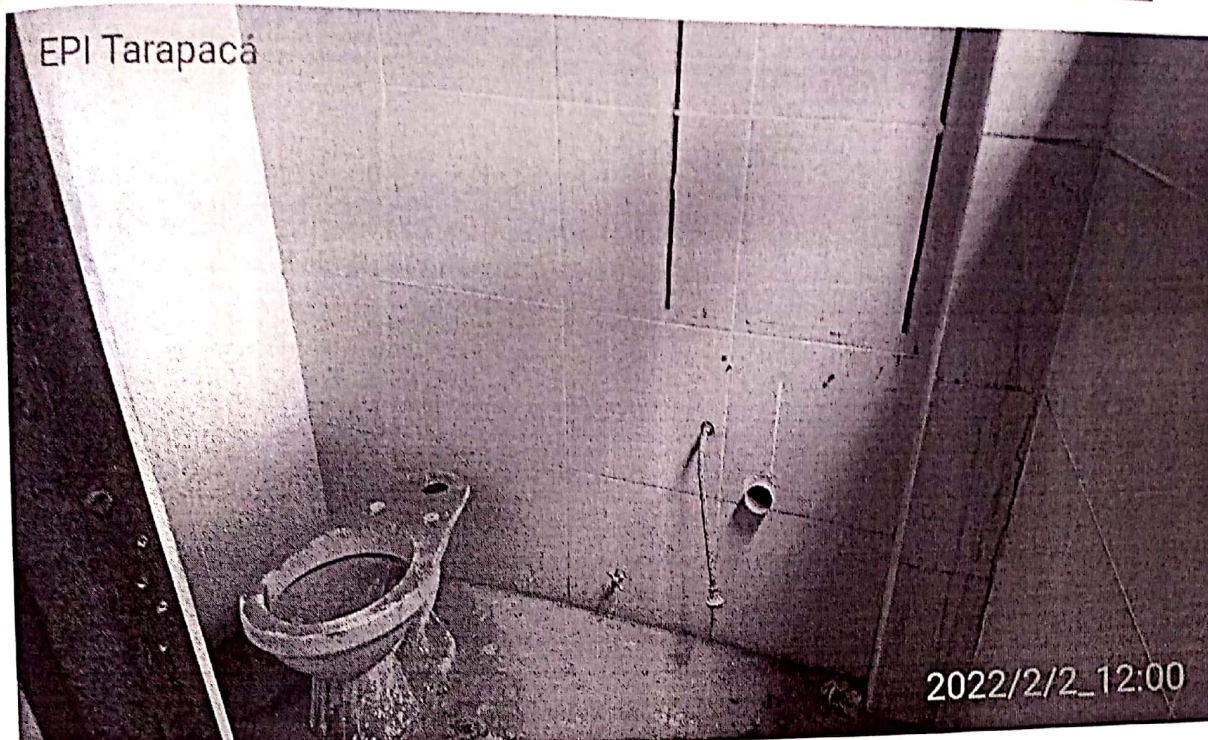
Fotografía N° 14

Se pudo evidenciar el hurto de los accesorios de baño, el deterioro de los muros y piso de cerámica.

Se recomienda realizar el mantenimiento de las instalaciones de la EPI Tarapaca del Distrito N° 8, para rehabilitación de sus ambientes.
