Cliente:	CONCRETO, S.A.	Fecha del Reporte:	2024/03/02
Cotización No:	0528	Contacto:	Francisco Domínguez
Técnico:	Xavier Navas	Dirección:	Miraflores, Carretera Transístmica, Provincia

1 DATOS TÉCNICOS DEL INSTRUMENTO

Equipo:	MÁQUINA DE ENSAYOS DOBLE RANGO - N/A		
Marca:	FORNEY, L.P.	ID interno:	N/A
Modelo:	F-2000kN-11000kN-VFD/AUTO-1	Capacidad:	1 500 kN
Número de serie:	15137	Resolución:	0,01 kN
Contacto:	Francisco Domínguez

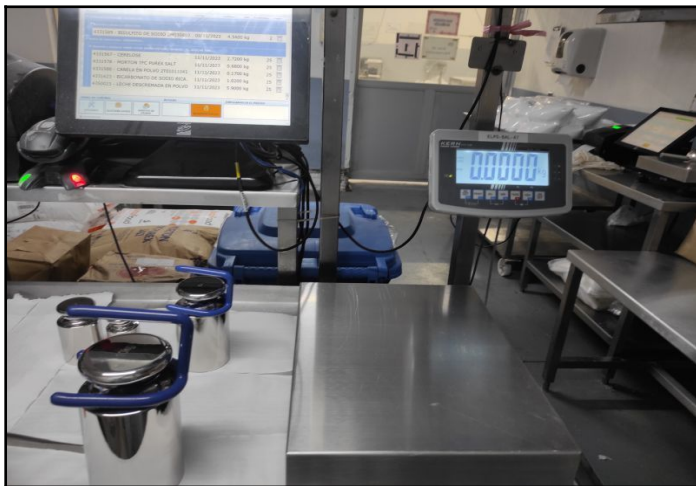
Descripción 1: Foto detalle del equipo

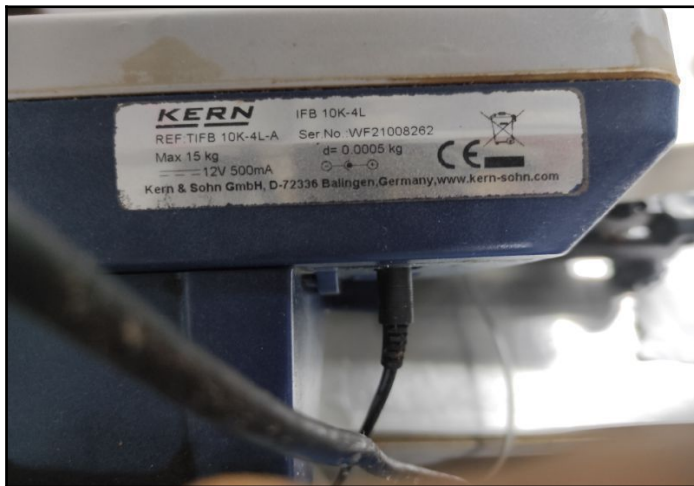
Descripción 2: Etiqueta del indicador

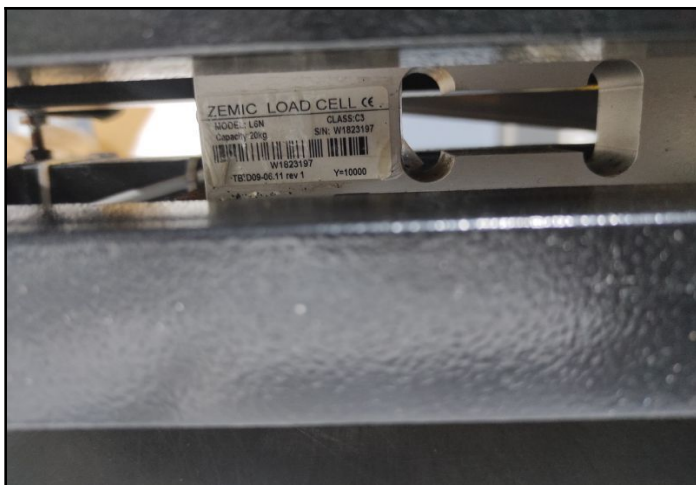
Descripción 3: Etiqueta de la celda

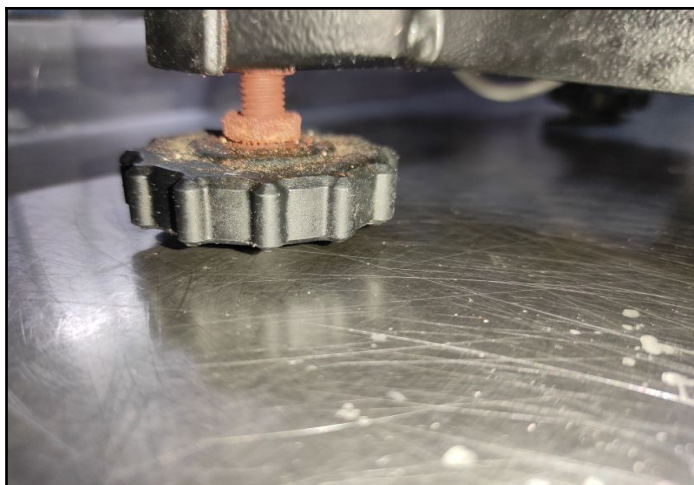
Descripción 4: Las 4 patas están oxidadas
