RM-0002

REPORTE DE
MANTENIMIENTO

Equipo:	BALANZA DIGITAL - NRE20150253			
	Fabricante	Modelo	Serie	Capacidad
Indicador:				N/A
Marco:				N/A
Transductor:				N/A

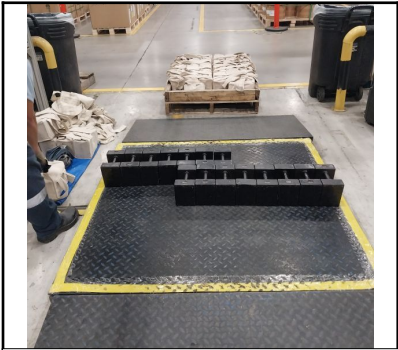
Foto detalle del equipo

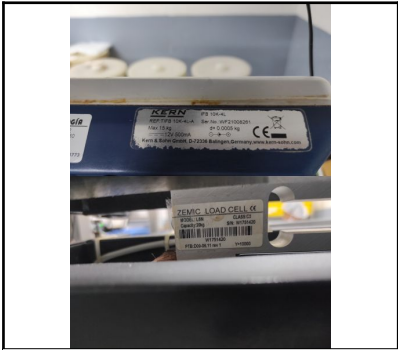
Etiqueta del indicador

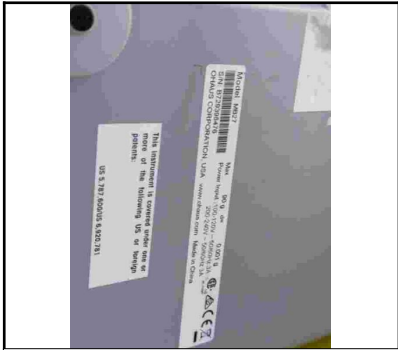
Modelo y serie del indicador de carátula

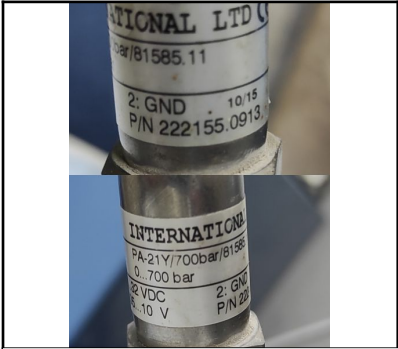
ID del indicador de carátula
