Cliente:	CONCRETO, S.A.	Fecha del Reporte:	2024/03/02
Cotización No:	0528	Contacto:	Francisco Domínguez
Técnico:	Xavier Navas	Dirección:	Miraflores, Carretera Transístmica, Provincia

1 DATOS TÉCNICOS DEL INSTRUMENTO

Equipo:	MÁQUINA DE ENSAYOS DOBLE RANGO - N/A		
Marca:	FORNEY, L.P.	ID interno:	N/A
Modelo:	F-2000kN-11000kN-VFD/AUTO-1	Capacidad:	1 500 kN
Número de serie:	15137	Resolución:	0,01 kN
Contacto:	Francisco Domínguez

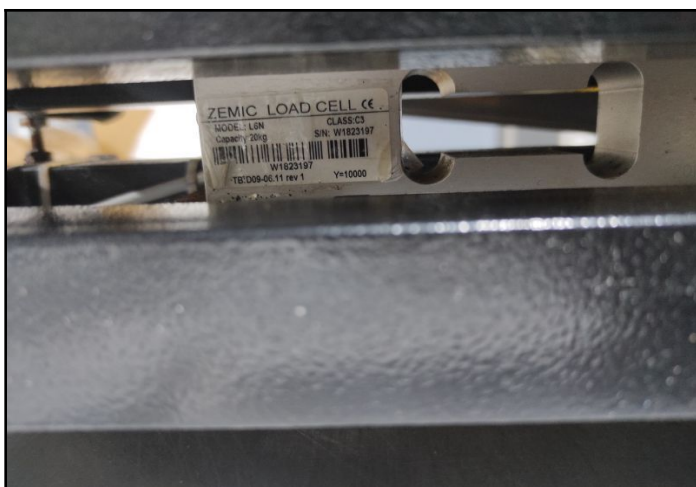
Descripción 3: Etiqueta de la celda

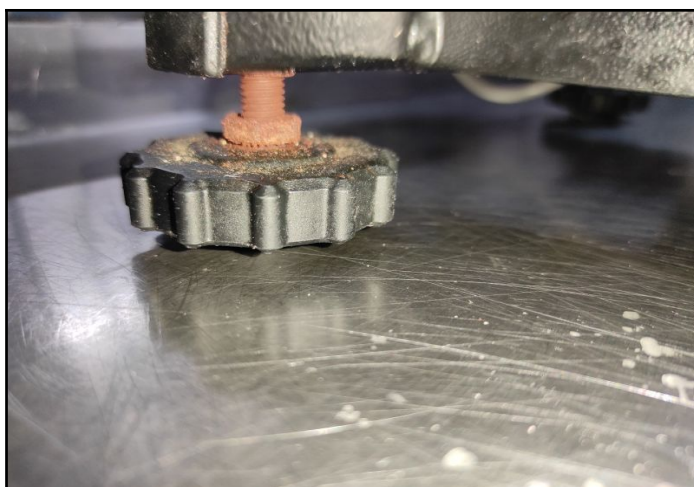
Descripción 4: Las 4 patas están oxidadas
