**דו"ח תקציר התרסקות חללית "בראשית" על הירח**  
**בתאריך: 11.4.2019 בשעה 22:00**

מגישים:  
רוני רונן

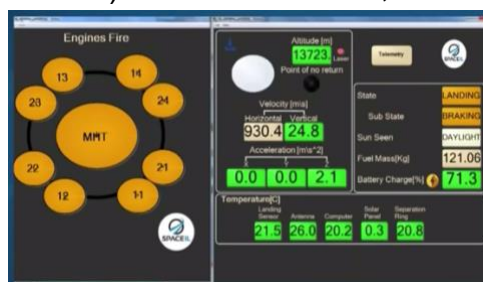
2.1. דקות ספורות לפני השלמת הנחיתה כאשר החללית הייתה בגובה של 14,000 מטר מעל פני הירח, דווח שמכשיר IMU2 (יחידת מדידה אינרציאלית) "לא תקין". (33:00)

- 3.3. נתון הגובה האחרון שהתקבל עמד על כ-150 מטר, ומיד אחר-כך התרסקה החללית על אדמת הירח.
4. מניתוח רצף האירועים אנו למדים כי:
- 4.1. נתגלתה תקלה במערכת ה-IMU השני. החללית מצוידת בשני מערכות כאלו לכן אם מערכת אחת התקלקלה יש את המערכת השניה. אנו מסיקים כי אם המערכת השניה פעלה כראוי תקלה זו לא אמורה להשפיע על החללית.

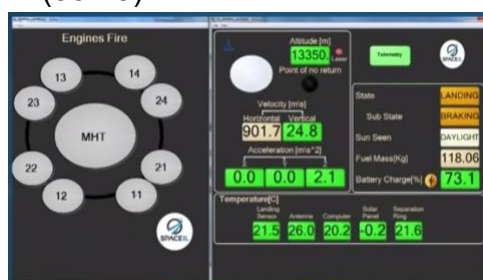
2.2. מספר שניות לאחר מכן מדווח על ניסיון להדליקו. במערכת הקשר שואלים האם הדלקתו לא תגרום לכשל ביחידה השנייה. (33:23)

- 4.2. מספר שניות לאחר שניסו להדליק אבד הקשר עם החללית. לכאורה לא תלוי בבעיה. אך יחד עם זאת יתכנו מספר אפשרויות:
- 4.2.1. אפשרות 1: הניסיון להדליק את המכשיר התקול גרם לכשל במחשב החללית והחל תהליך restart. לכן בעצם נותק הקשר עימה.

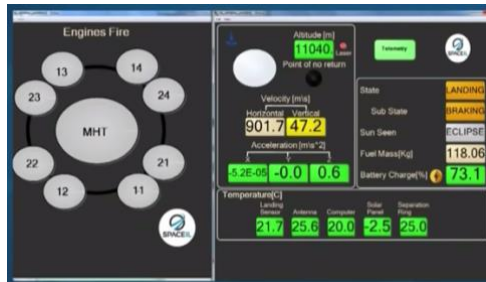
2.5. התקשורת עם החללית חזרה לפעול. הנתונים שהופיעו על הצג הראו שהחללית כרגע בגובה 11,040 מטר עם מהירות אנכית של 901 מטר בשנייה ומהירות אופקית 47.2 מטר בשנייה כאשר נתון זה צבוע בצהוב. (אנו מניחים שהנתון חורג מהטווח שהוקצה לו). (34:23)

- 4.3. כאשר חזרה התקשורת ניתן להבחין שהיא איבדה 2,310 מטר גובה וכן תאוצתה האופקית גדלה פי 2. לפי אפשרות 1 וכן לפי אפשרות 2 המנוע הראשי כבה וגרם לכך שלא תהיה בלימה ולכן התאוצה האופקית גדלה.

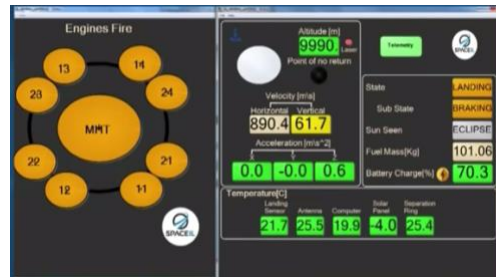
2.6. בנוסף, ניתן להבחין שהמנועים לא דולקים והמהירות האנכית גודלת. בגובה של כ-10,000 מטר ניתן להבחין שהמהירות האופקית כמעט ולא השתנתה. (34:43)

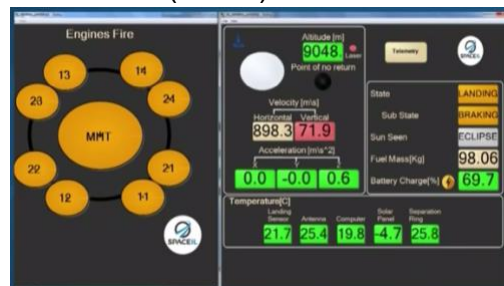
2.7. מספר שניות לאחר מכן הנתונים מראים שהמהירות האופקית גדלה ל-71.9 מטר בשניה והיא נצבעה באדום. (34:57).

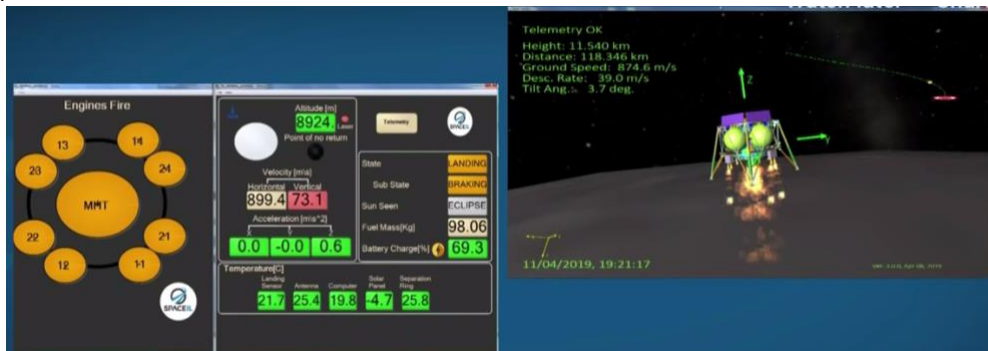
2.8. ניתן להבחין שנתוני הסימולטור כבר אינם תואמים את הנתונים האמיתיים. בשלב זה הייתה החללית אמורה להיות בגובה 11,540 מטר אבל בפועל הייתה בגובה 8924 מטר. (34:59)

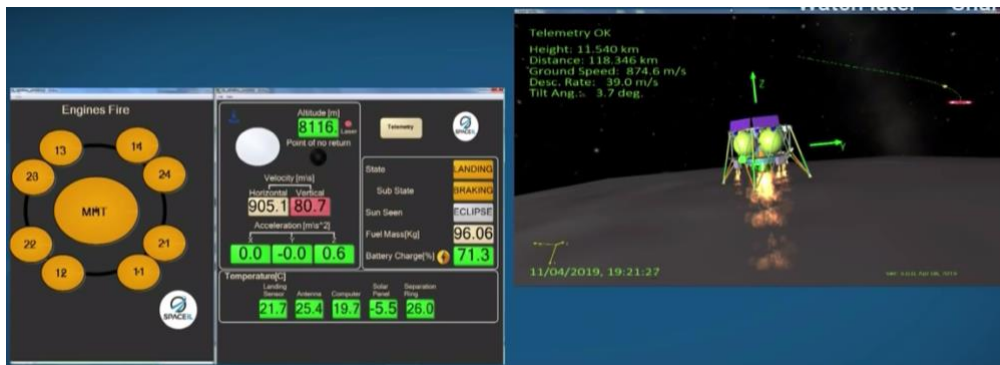
2.9. נשאלה שאלה בבקרה "האם מנוע ראשי דולק?" והתשובה הייתה "כן". הנתונים מראים שהמהירות האופקית גודלת וכן המהירות האנכית כבר עומדת על 80 מטר בשניה. (35:08)

- 4.4. בשלב זה המנועים נראים דולקים אך ברשת הקשר נשאלה השאלה אם הם באמת דולקים כי התאוצות גוברות. התשובה הייתה שהמנוע הראשי דולק בהתאם ללחצים. מכאן ניתן להסיק שאפשרות 2 היא אפשרות סבירה כי אם המנוע הראשי דולק בכיוון הפוך ממה שתכננו אזי המנוע בעצם מאיץ את החללית בכיוון הקרקע ולא מאיט אותה.

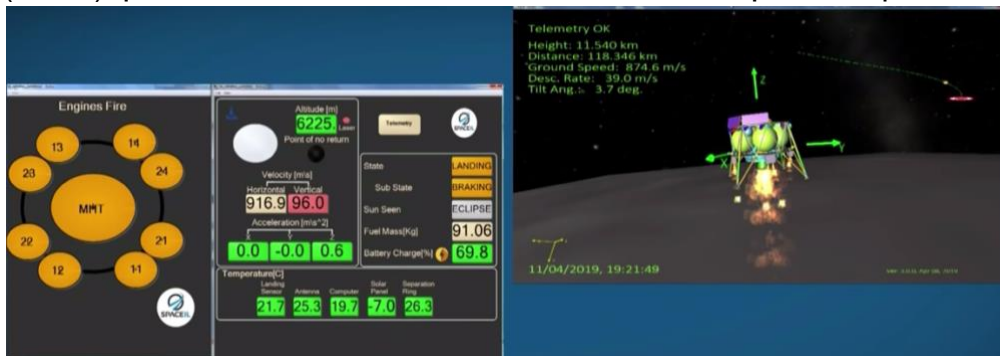
2.10. מישהו מהבקרה מדווח שכנראה מנוע ראשי אינו דולק אף על פי שהטלמטריה מראה שהוא דולק. הוא מציין שהתאוצות מהחללית לא מאיטה אלא להיפך. (35:30)

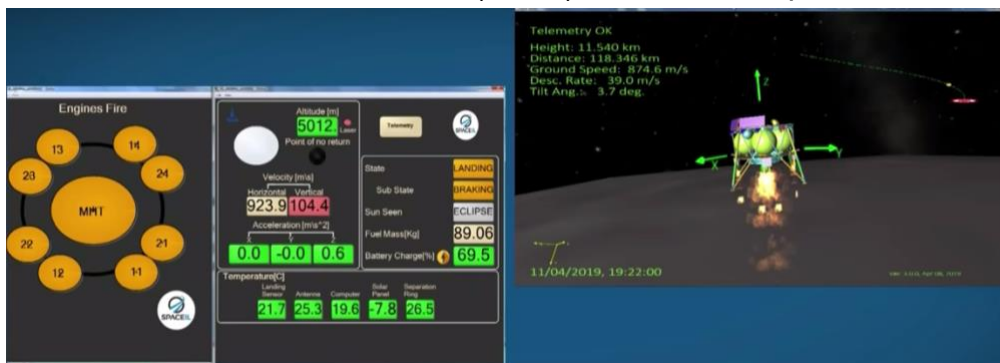
2.11. מישהו מבקש לעשות Reset. (35:42)

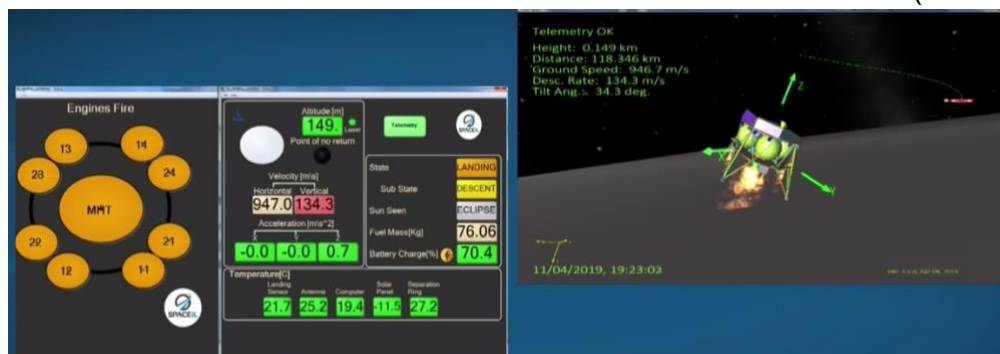
2.14. מדווח שמנוע ראשי עובד לפי לחצים. אבל ניתן לראות שהמהירות האנכית היא כבר

134 מטר בשניה בעוד החללית בגובה 150 מטר. זהו הנתון האחרות שהתקבל מהחללית.

- 4.5. החללית התרסקה במהירות 134 מטר בשניה בקרקע כאשר לפי הנתונים האחרונים כל המנועים פועלים. הדחף שהמנועים מייצרים הוא 630 ניוטון. כלומר מאסת החללית הייתה משקל עצמי ועוד 76 ק"ג דלק שהם 240 ק"ג. בירח מאסת החללית הייתה כ-40 ק"ג ולכן דחף המנועים של כ-630 ניוטון היה אמור להאט אותה עד לכדי 0 קמ"ש.
