Estudio y propuestas de solución para fallos recurrentes en bombas centrífugas horizontales

Jesús Cabrera - Gómez, Franklin Guanipa - Atacho

Study and proposal of solutions to recurrent failures in horizontal centrifugal pumps.

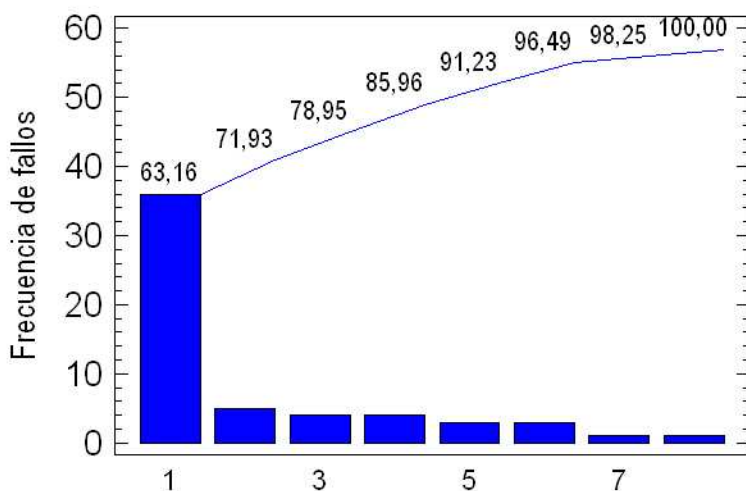
**Figura 2.** Diagrama de Pareto obtenido con los fallos registrados.

Los fallos presentados durante el período que abarcó el estudio así como las causas registradas, son los que se resumen en la Tabla 1. La Figura 2 muestra el Diagrama de Pareto elaborado con la información disponible sobre los fallos [3].

Del análisis realizado se observa claramente que la fuga de producto por sello mecánico es, por amplio margen, el principal problema que afecta a las bombas estudiadas. Estudios similares al que se acaba de mostrar se realizaron para los costos de mantenimiento, tanto a nivel de sistema de bombeo como a nivel de bomba, lo que permitió identificar, no sólo los principales modos de fallo que están afectando la disponibilidad de las bombas, sino también cuales son las bombas donde existe la mayor recurrencia de problemas.

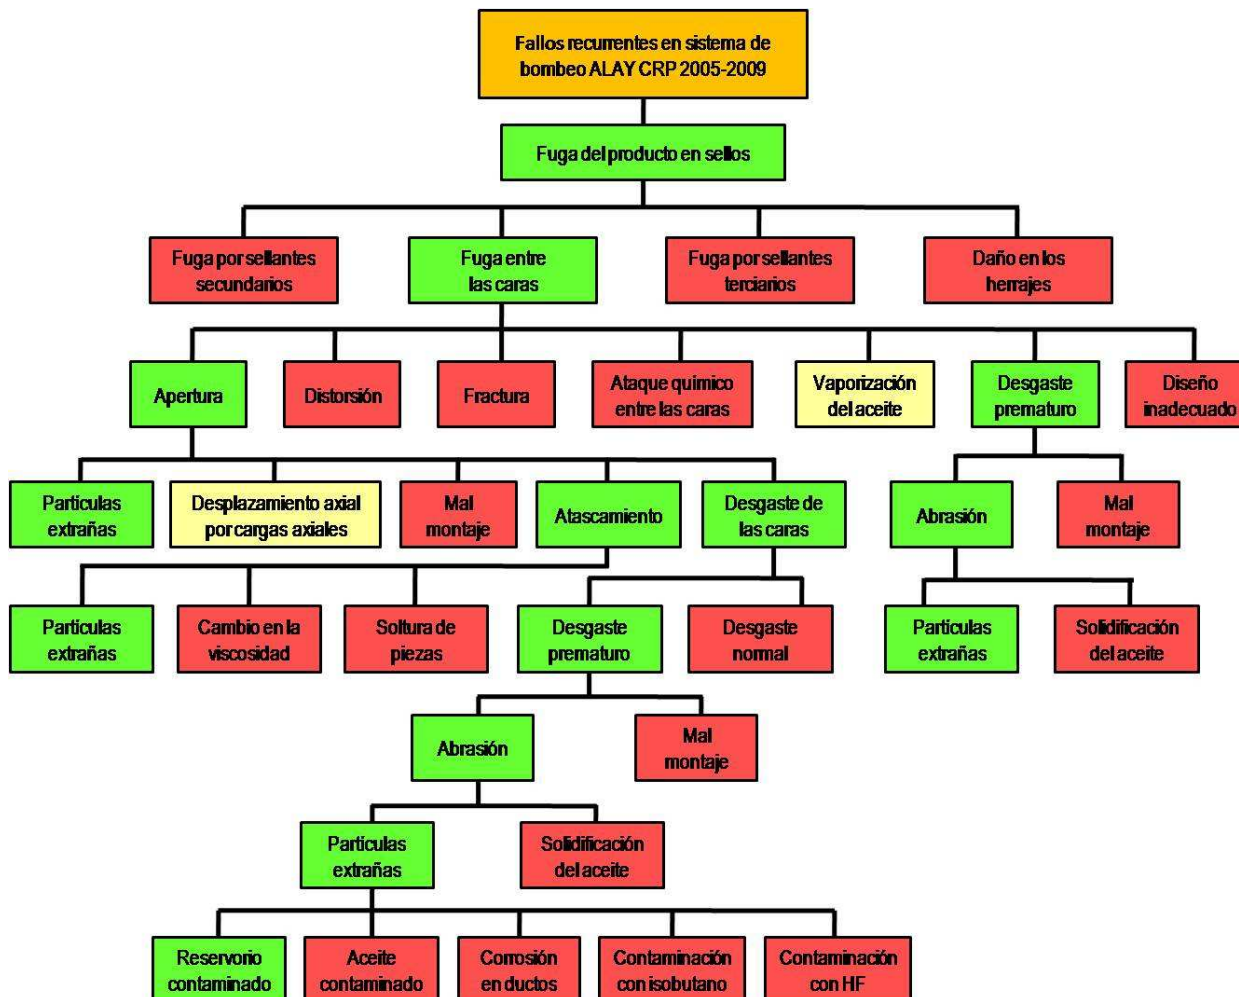
Figura 3. Árbol lógico elaborado para identificar causas de fuga en sellos.

Para la elaboración del árbol lógico, se establecieron diferentes niveles de hipótesis, siendo cada una de ellas investigada con un nivel de detalle suficiente para permitir su aceptación o descarte, según el caso [4]. Los niveles de hipótesis establecidos se resumen en la Tabla 2, en tanto la construcción del árbol lógico se presenta de manera simplificada en la Figura 3.

Para la mejor comprensión del árbol lógico presentado en la Figura 3 se ha empleado la siguiente simbología:

- Sombreadas en verde, las hipótesis validadas.
- Sombreadas en rojo, las hipótesis rechazadas.
- Sombreadas en amarillo, las hipótesis que no han podido ser validadas ni rechazadas y que deben seguir siendo investigadas.

Como puede apreciarse del análisis realizado, la presencia de partículas extrañas aparece por diferentes "vías" como raíz física de los problemas en los sellos. Se pudo comprobar que la presencia de estas partículas está asociada a errores humanos en la manipulación del aceite de barrera durante el proceso de llenado del reservorio y a problemas organizacionales que hacen posible el escenario en el que tienen lugar tales errores humanos.

III. En función de validar o rechazar las hipótesis pendientes (ver Figura 3):

- “Desplazamiento del eje de la bomba debido a cargas axiales”. Asegurarse que los trabajos en el taller de bombas cumplen con las indicaciones y las especificaciones del fabricante. Se deben verificar las medidas y estado de las partes después de un fallo. Estudiar con detenimiento el problema de la operación de los equipos en régimen de bajo flujo.
- “Vaporización del aceite de barrera”. Con la ejecución de las recomendaciones referidas a la instrumentación y monitoreo continuo, se obtienen las lecturas confiables de las variables que validarán o descartarán esta hipótesis.
