**Curitiba 01 de Fevereiro de 2017**

## **Relatório de vistoria do Fórum Eleitoral de Capanema**

## **Representando SOP– Eng. Civil Leandro Sopchaki CREA 135297/D**

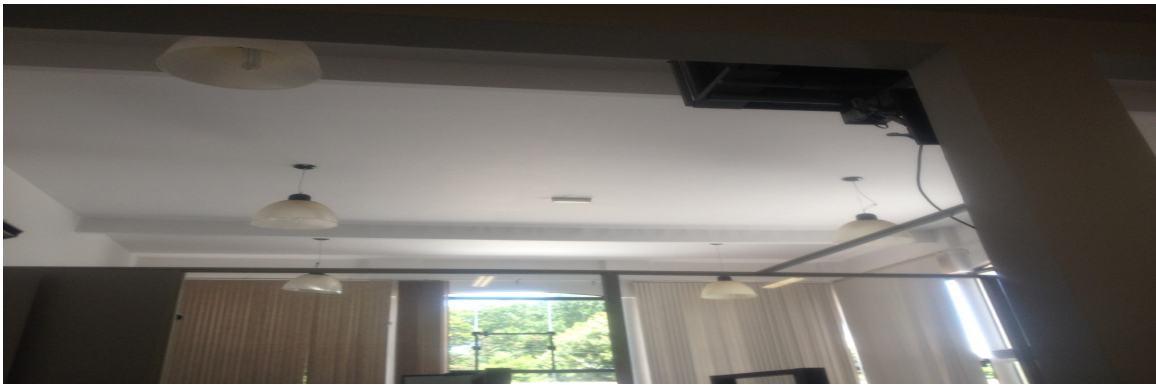
Ao entrar na C.A.E. depara-se com uma das vigas auxiliares, instalada segundo as orientações da Juíza, na seguinte condição (Imagem 1)

**Imagem 1 – Viga em colapso.**

Na visualização da viga, nota-se que a biela de compressão da estrutura já mencionada encontra-se esmagada e assim como uma flecha excessiva da laje.

A laje passou recentemente por processo de pintura e emassamento e mesmo assim identificou-se o surgimento de novas fissuras.

Com base nas informações levantadas, pode-se classificar a situação como grave. Embora haja a necessidade de análise estrutural, para assim verificar o grau de comprometimento de estrutura e possíveis reforços necessários, o local deve ser isolado até que sejam realizados reforços.

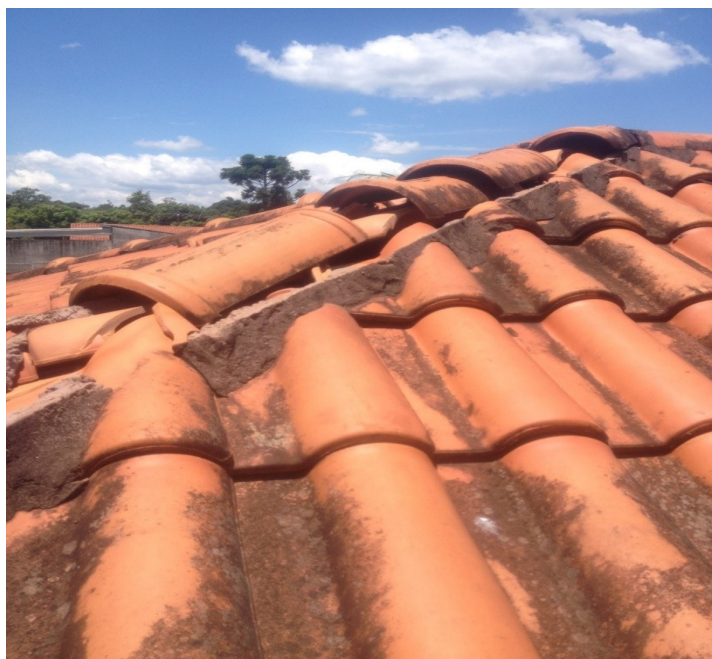
Ao subir na cobertura do fórum identificou-se telhas do tipo cumeeiras completamente soltas como pode ser observado na Imagem 2.

**Imagem 2 – Cumeeiras soltas.**

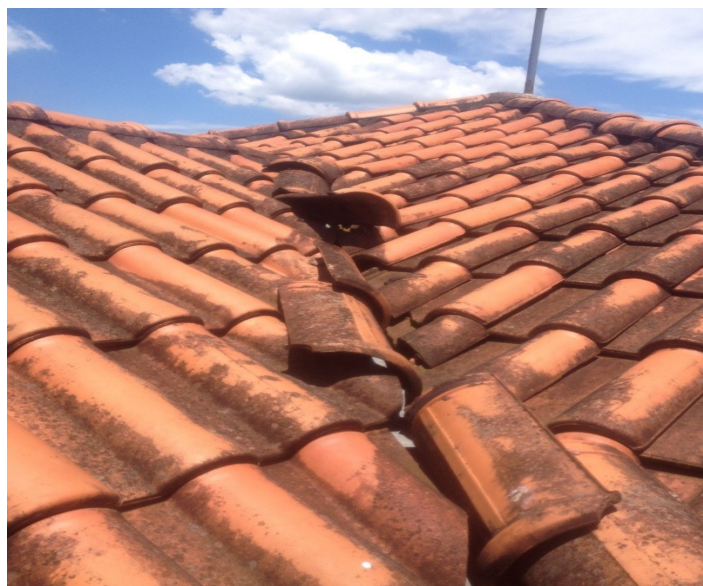
Em outros pontos identificou-se telhas jogadas em águas furtadas, servindo de obstáculo para o escoamento da água Imagem 3.

**Imagem 3 – Telhas em água furtada.**

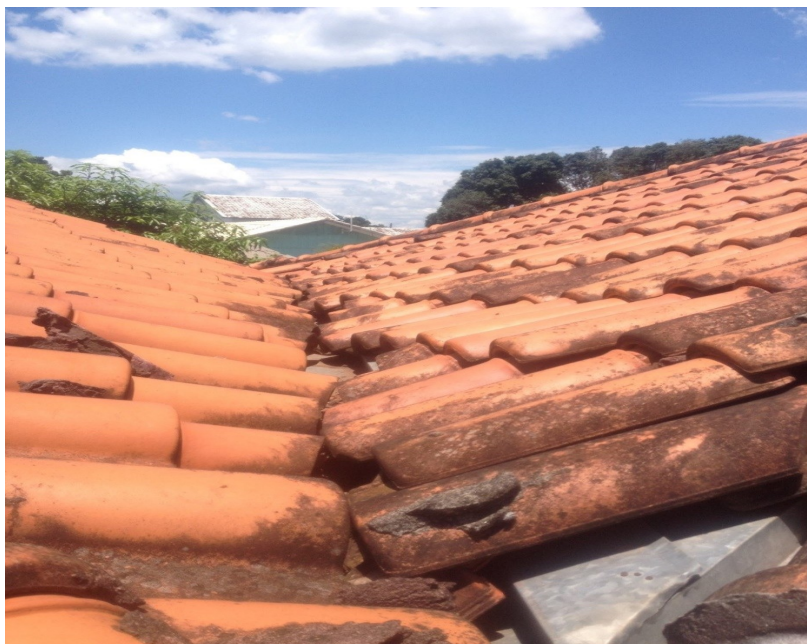
Nota-se ainda que as telhas cerâmicas estão na sua grande maioria desalinhadas, isso é muito comum para o modelo de telha adotado devido a simplicidade do processo de fabricação que implica em diferenças nas medidas de lotes diferentes Imagem 4.

**Imagem 4 – Telhas desalinhadas.**

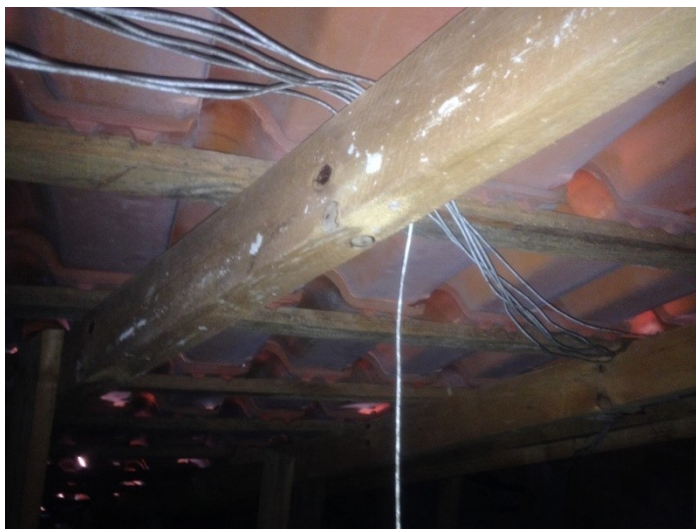
Aos entrar na cobertura sobre o cartório e banheiros verificou-se a presença de fungos e vestígios de cupins, não sendo de grande risco pois os xilófagos estavam localizados em pequenos pontos, necessitando assim apenas passar por processos de limpeza e dedetização (Imagem 5).

**Imagem 5 – Madeiramento com fungos.**

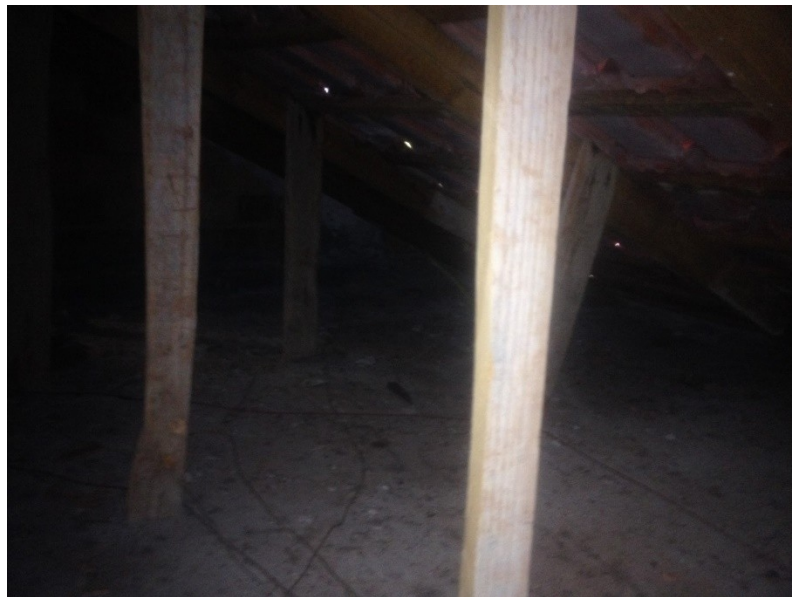
A estrutura de madeira utilizada na cobertura do fórum é de madeira com utilização da base pontaletada, porém os pontaletes utilizados são de tábuas de madeira como pode ser observado na Imagem 6.

**Imagem 6 – Pontaletes da estrutura da cobertura.**

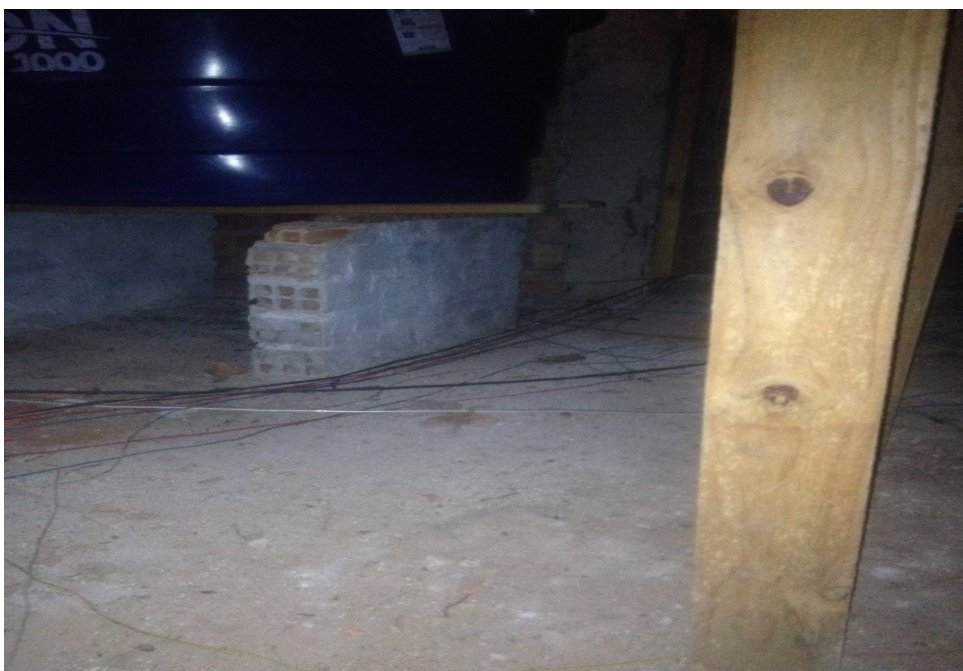
A fiação elétrica do fórum está completamente solta na cobertura, sem eletrodutos ou eletrocalhas, passando muito próxima do reservatório de água como pode ser observado na Imagem 8.

**Imagem 8 – Fiação sem condutores.**

Os cabos soltos estão sujeitos a tropeços e abrasões. Riscos de curto circuito e em caso de infiltrações pela laje existe o risco de choques.
