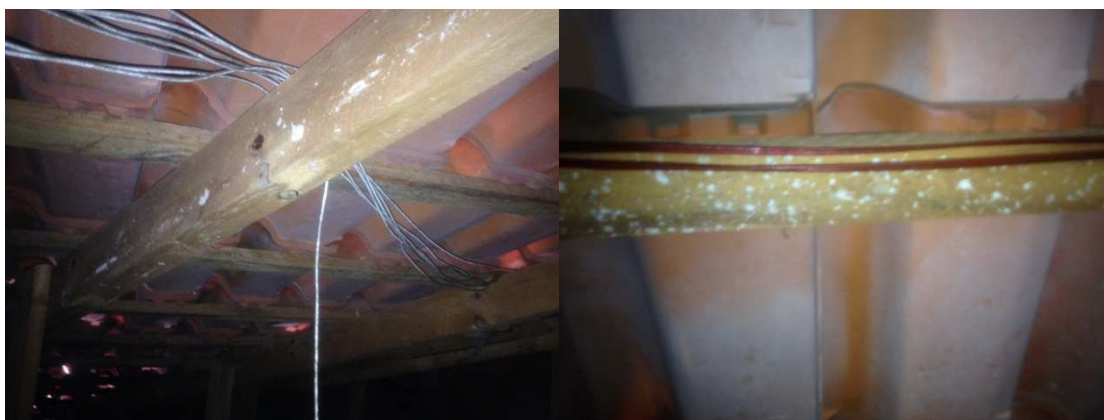
A estrutura de madeira não pode ser aproveitada, tendo em vista que o pinus é uma madeira muito macia, o que facilita o surgimento de xilófagos. Nas imagens abaixo é nítida a presença de microrganismos tais como fungos e cupins, que vieram a comprometer a vida útil da estrutura. Além desses fatores no momento em que estive analisando a cobertura 3 ripas não suportaram o meu peso e entraram em colapso, isso ocorreu em 3 locais diferentes (sobre a copa, sobre a C.A.E. e sobre o depósito e urnas), confirmando assim que a estrutura de madeira de toda a cobertura do fórum está comprometida. Os caibros por sua vez foram executados por um pinheiro um pouco mais resistente, mas nas fotos ainda nota-se que os xilófagos já o atingiram.

A sugestão de execução de uma nova cobertura com estrutura de madeira do tipo Cambará, foi justamente pensando na durabilidade da estrutura, o cambará é uma madeira de lei muito dura e por isso dificilmente surgiriam microrganismos que venham a comprometer a sua estrutura. A mistura de madeiras novas com madeiras comprometidas e de baixa qualidade não deve ser realizada, sob pena de comprometimento da madeira nova.

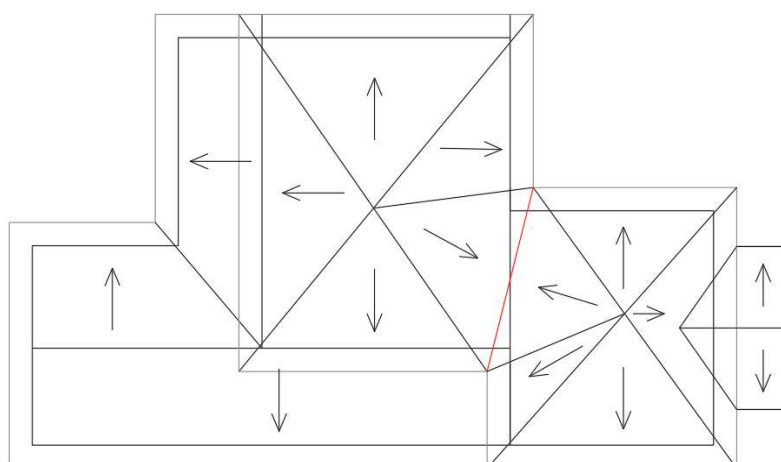
Com relação a demolição do beiral ela é extremamente necessária para que o telhado possua condições satisfatória de escoamento. Atualmente o fórum está com uma abertura significava nas telhas sobre a C.A.E. devido a inclinação necessária para que haja o encontro das águas no depósito de urnas como pode ser observado na imagem abaixo.

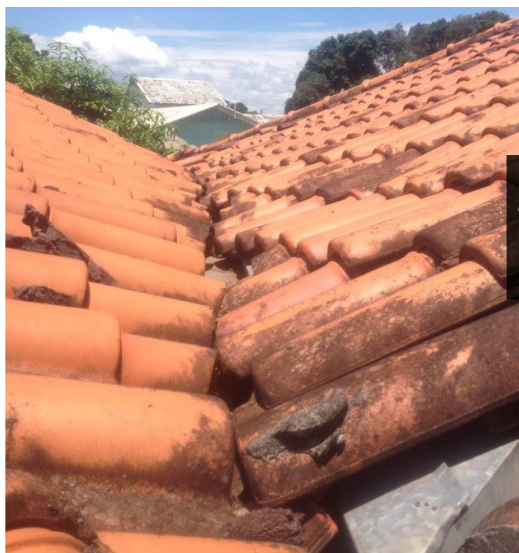
Com relação ao reaproveitamento das telhas, não foi considerado pois as telhas que estão instaladas no fórum são feitas de argila, o processo de fabricação não garante uniformidade nas medidas, sendo assim existe diferença nas medidas de um lote para o outro de telhas. Essa diferença de medidas dificulta o perfeito encaixe das telhas, a presença de vãos significativos torna inevitável a entrada de água pluvial e como consequência existe a deterioração da estrutura. O deslocamento das telhas pode ser observado na imagem abaixo.

A sugestão das telhas de concreto garante uma padronização nas medidas das telhas que precisarem de substituição, sem falar na resistência das telhas de concreto que são muito superiores as das telhas de cerâmica, oferecendo maior segurança para as pessoas que necessitarem ter acesso a cobertura para realização de manutenção.
