## 太陽光パネルの雹に対する脆弱性。

気候-KICプロジェクト: 「2023年に100万軒のほぼゼロエネルギー住宅」

Teule,T.S.,Appeldoorn,M.,Bosma,P.,Sprenger DD,Koks,E.,De Moel,H.

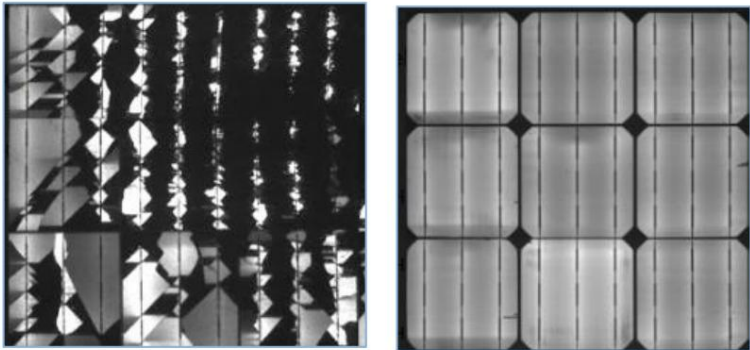
上記の要因は、さまざまな方法でソーラーパネルに損傷を与える可能性があります。物体が衝突すると、ソーラー パネルの前面ガラス表面に亀裂が入る可能性があります。このタイプの亀裂は直接目で見ることができます。亀裂は太陽電池に直接入る日射量を減少させ、その結果、歩留まりが低下します (Gupta et al., 2019)。前面ガラス層ではなく、より脆弱なシリコン層に形成される小さな亀裂は、マイクロクラックと呼ばれます (Solar Tester, 2019)。これらの微小亀裂は、エレクトロルミネッセンス試験などの特別な試験を使用してのみ確認できます。このテストでは、光出力が電圧とともに増加するため、亀裂のある領域が暗いスポットとして表示されます。

したがって、この試験は亀裂の形状を示し、亀裂の原因を示すことができます。たとえば、星型の微小亀裂は、ひょう石などの小さな物体の衝撃を示している可能性があります。通常、マイクロクラックは最初は収量の低下を示しませんが、数か月後には低下します (Solar Tester, 2019)。図 11 に、目に見える損傷と目に見えない損傷の簡単な例を示します。設置された太陽光パネルの損傷を検査できるその他の方法

図 10: ソーラー パネルの (a) 可視および (b) 目に見えない (微小亀裂) 損傷のエレクトロルミネッセンスの結果 (Solar Tester Nederland (2019) 提供)。

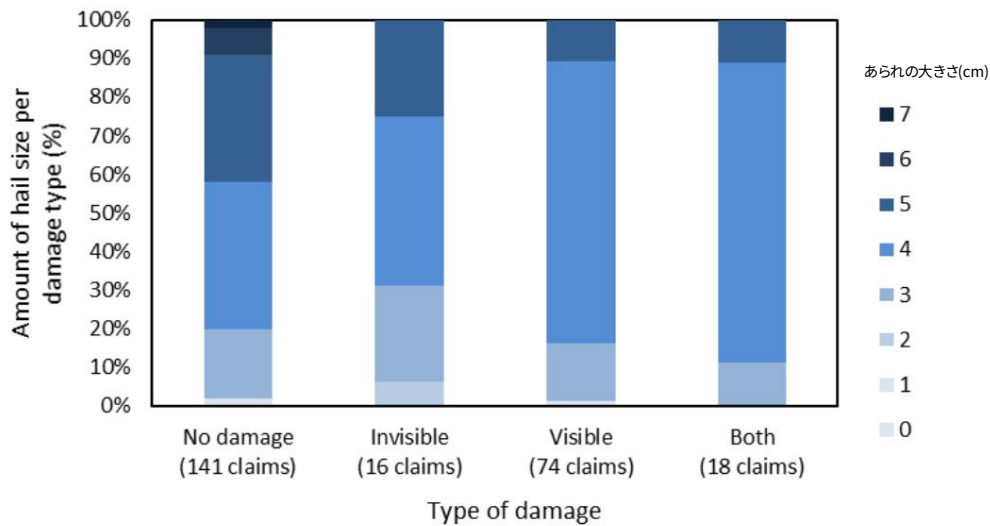
6 月 23 日のひょう雨によって引き起こされた、特に太陽光パネルへの被害も分析されています。このケーススタディでは、雹によるソーラーパネルの損傷を含む 249 件の保険金請求が使用されています (Achmea データ、2019 年)。これらの申し立ては、損傷なし、目に見えない損傷、目に見える損傷、またはその両方のタイプに分類されます。図 14 は、損害の種類ごとに、保険金請求があった郵便番号におけるひょう石の最大サイズを示しています。損傷のないクレームの場所では、ひょうの大きさの最大のばらつきが観察されます。これは、すべての申し立ての半数以上がソーラーパネルに損傷を与えていないという事実によって引き起こされている可能性があります。したがって、さまざまな場所でより多くの主張があれば、より広範囲のひょうの大きさを示す可能性があります。また、被害カテゴリーでは、ひょうの大きさ 2 cm、3 cm が目に見えない損傷から目に見える損傷に減少し、ひょうの大きさ 4 cm が増加していることがわかります。ただし、大きなひょうのサイズも若干減少していることもわかります。これもまた、雹が非常に局地的であり、郵便番号の最大雹サイズが、請求のあった場所での正確な雹サイズであることを意味しないという事実によって引き起こされる可能性があります。これは、4 cm 以上の雹の衝撃により、太陽光パネルが目に見えて損傷しやすくなる可能性があることを示しています。

図 13: 最大のシェア被害の種類ごとのひょうの大きさ (cm) (Achmea (2019) および KNMI (2019) のデータに基づく)。

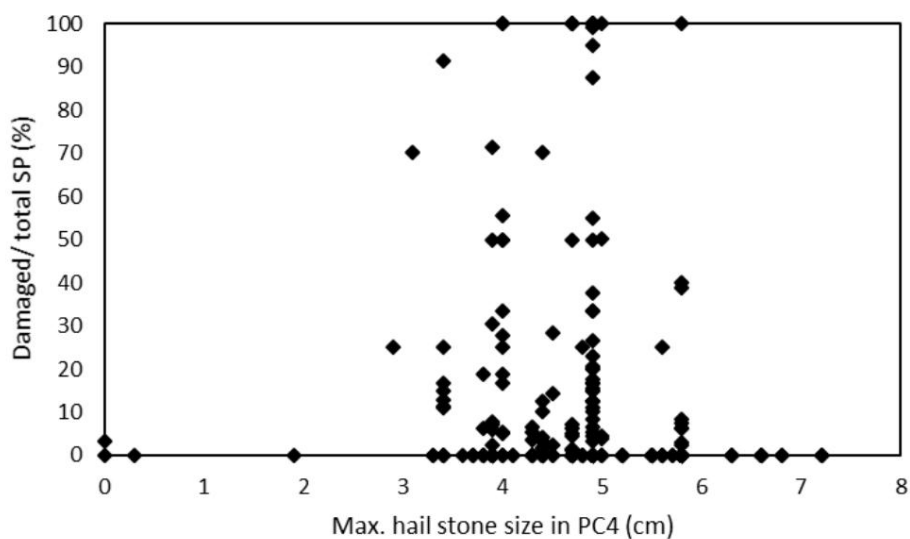
図 15 は、建物上のソーラー パネルの総数に占める破損したソーラー パネルの割合を、請求があった郵便番号の最大ひょう石サイズとの関係で示しています。太陽光パネルへのほとんどの被害は、最大サイズが 3 cm 以上のひょうから始まります。また、レーダーによって検出されたひょうのサイズは 0 cm であったが、何らかの損傷があったという 2 つの主張があることもわかります。これはおそらく、ひょう石のサイズ推定における不確実性に関連しています (つまり、レーダー画像により気象数値モデル データが強化されました)。)。ひょうの最大サイズが 3 cm を超えると、より大きな被害が発生します。雹により、太陽光パネルの数パーセントだけが損傷する場合もあれば、屋根上のすべてのパネルが損傷する場合もあります。最大サイズが 6 cm 以上のひょうが降った郵便番号地域ではクレームがあまりないため、低い被害率要因が全体的な脆弱性を示すものとみなされるべきではありません。

図 14: 最大請求額に対する、請求ごとのソーラー パネルの総数に占める破損したソーラー パネルの割合ひょうの大きさ (cm) (Achmea (2019) および KNMI (2019) のデータに基づく)。

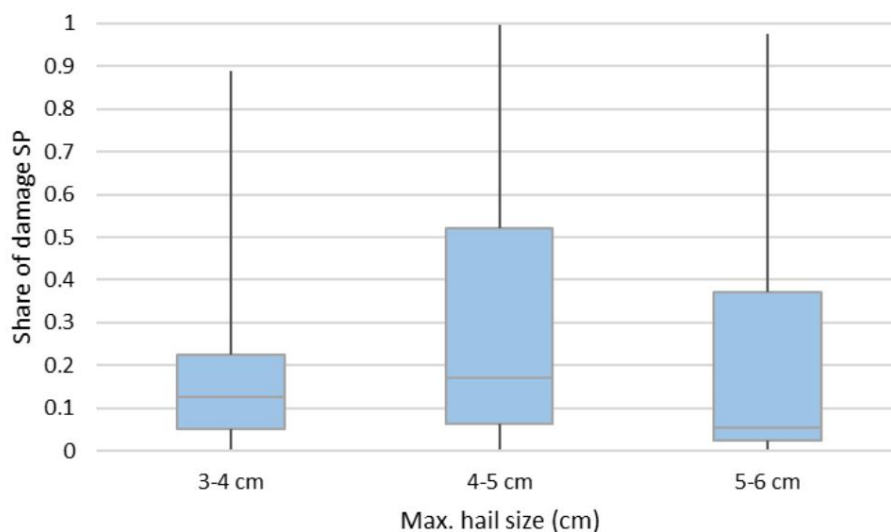
図 16 は、最大ひょうサイズが 3 ～ 4 cm、4 ～ 5 cm、および 5 ～ 6 cm の損傷を伴う保険金請求の 3 つの箱ひげ図を示しています。より低い雹のサイズは、これらは 2 つの主張にすぎないため、考慮されていません。4 ～ 5 cm のひょう石は、3 ～ 4 cm のひょう石よりも平均して大きな被害を引き起こしますが、被害の範囲もより広がります。仮説は、4 ～ 5 cm のひょうが当たったソーラー パネルの方が、3 ～ 4 cm のひょうが当たったソーラー パネルよりもダメージが大きいという仮説を検証します。t 検定 (片側) の結果は、これが実際に当てはまることを示しました ( $p$  値 = 0.063、片側)。ただし、この図は、5 ～ 6 cm のひょう石の方が平均被害が少ないことも示しています。これは、ひょうの最大サイズが大きい地域では、ひょう石の種類が多いためである可能性があります。実際にこのような大きなひょうが太陽光パネルに直撃する可能性はそれほど高くありません。t 検定では、これら 2 つのグループ間に有意差がないことが示されています ( $p$  値 = 0.250、片側)。

図 15: 最大被害額に対するクレームごとの損傷した SP の割合あられの大きさ (cm) 3～4cm、5～6cm以上
