Engjëerirw Gestión de dos cilindros observados en ffe Dotuna -

Resumen de Exæuve

Rev. ampliada 1-27 de febrero de 2024

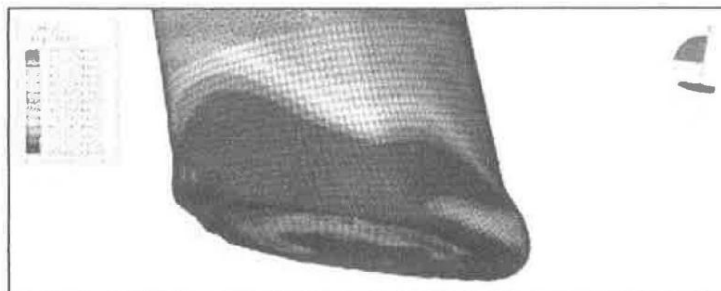
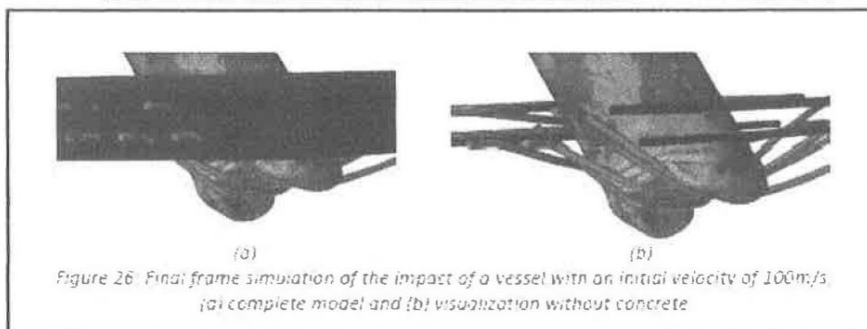
22. Como se mencionó anteriormente, la deformación prevista del cilindro no era coherente con la observada en el cilindro observado en la escena del incidente en la Ubicación 2. Los resultados previstos a partir de la simulación eran más coherentes con las imágenes de cilindros deformados de incidentes anteriores de cilindros presuntamente lanzados desde helicópteros en la República Árabe Siria.

Figures 1 & 2 (above): Predicted deformation; initial and final computational analysis

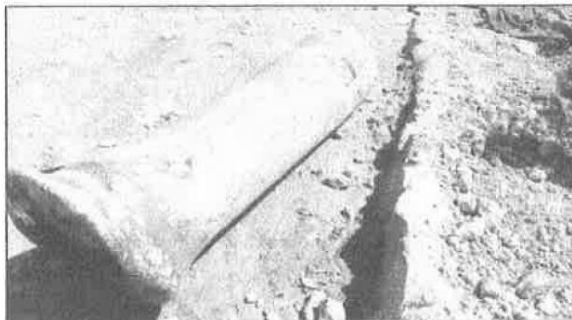
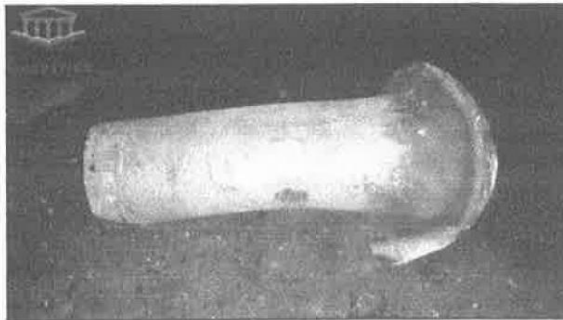
Figuras 4 y 5: Cilindros de supuestos incidentes anteriores

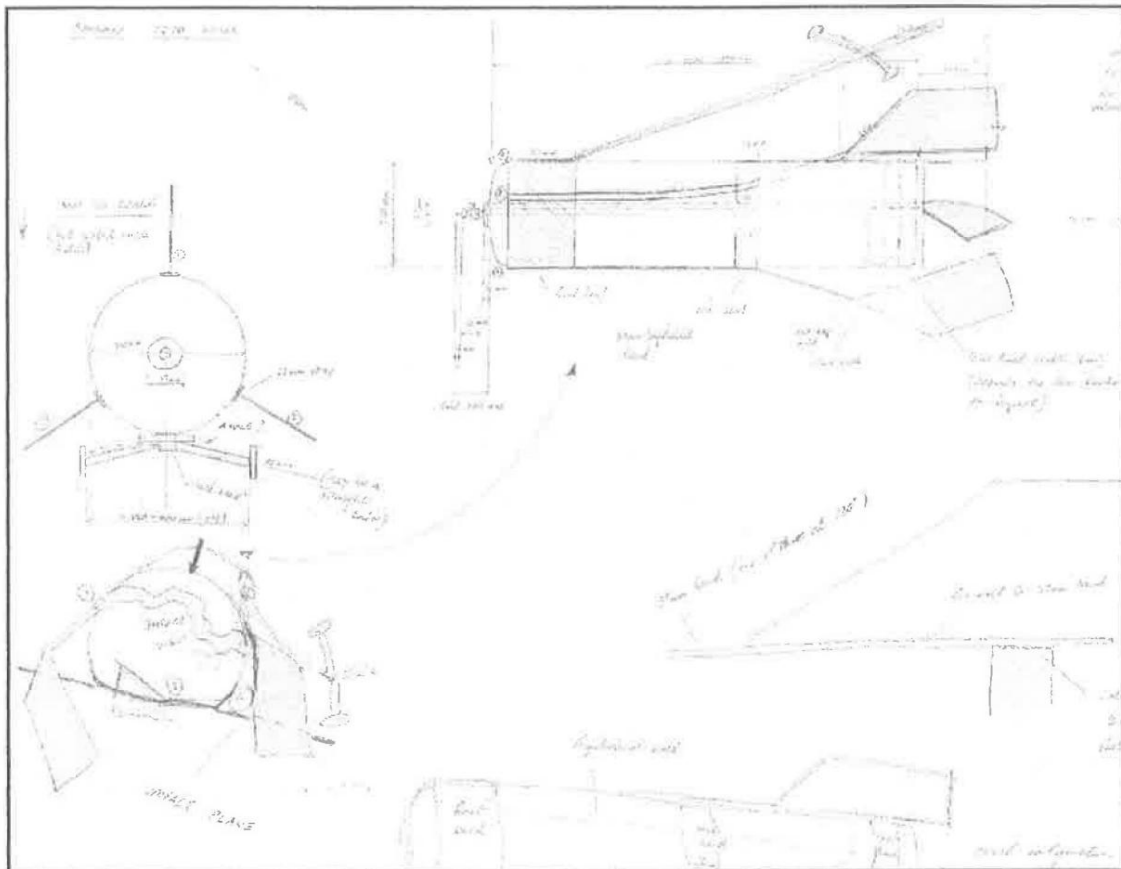
Figura 7: Dimensiones del cilindro Locaon 4 después del impacto

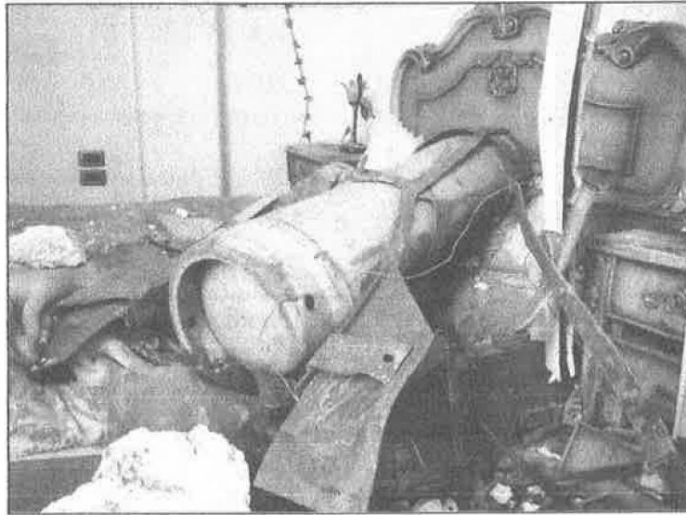
29. El examen del cilindro, incluyendo la pintura, el estado de las superficies metálicas y los accesorios de acero dulce, indicó un grado significativo de degradación (corrosión) como resultado de la erosión en las zonas dañadas por el impacto. Si bien es especulativo considerar improbable que un cilindro viejo, oxidado y ya dañado se desplegara desde un avión, el cilindro mostraba la apariencia de haber pasado cierto tiempo expuesto a la intemperie tras el daño, y probablemente no se habría degradado tanto de haber estado dentro del dormitorio.

Figura 8: Cilindro en la ubicación 4 ORW Sensmve
circular

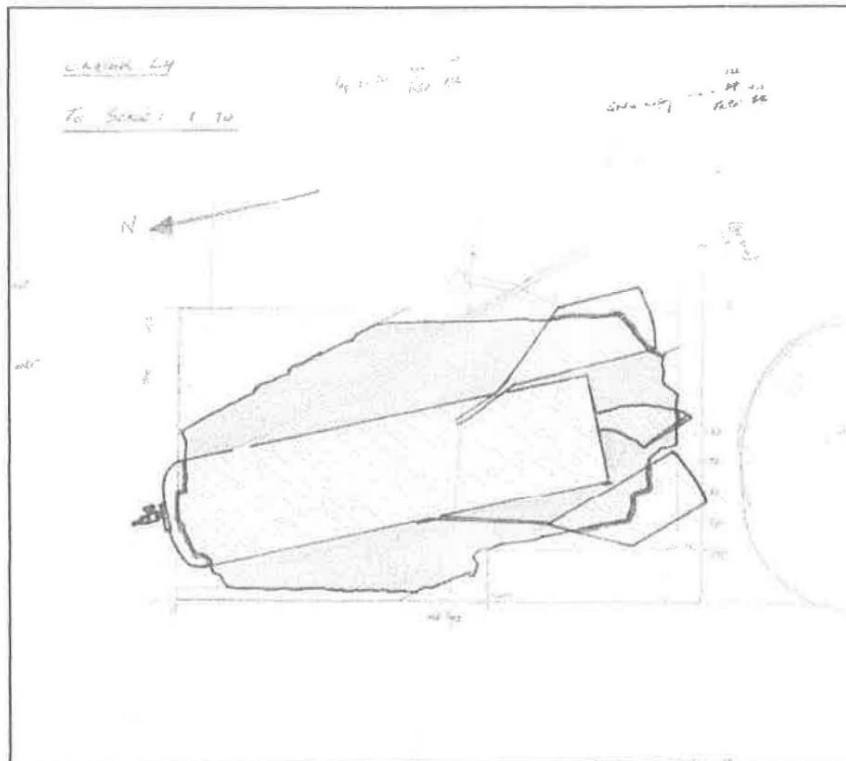
27. En el análisis dimensional a escala del cilindro de la Ubicación 4, antes y después de la deformación, en comparación con el cráter en el techo, no fue posible establecer las circunstancias en las que el cilindro después de la deformación pudiera atravesar el cráter con la válvula intacta (independientemente de si se suponía que se había instalado una tapa en el extremo frontal del cilindro), y las aletas se deformaron de la manera observada. La deformación observada del cilindro y la dirección de la aparente deformación interna de los accesorios coincidieron claramente con un cilindro que impactó en una configuración plana sobre una superficie horizontal, y no con la de un cilindro que atravesó un cráter.

Figura 9: Ubicación 4 cilindros post-impacto superpuestos al cráter (configuración base, con fines ilustrativos). Boceto a partir de un dibujo a escala.

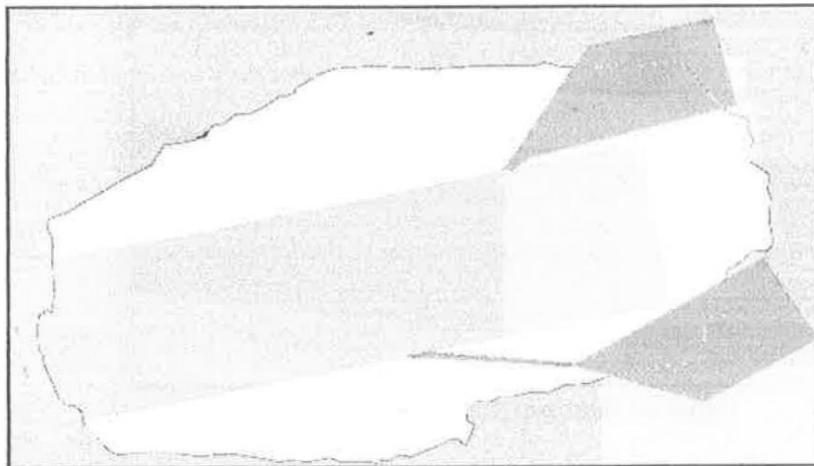
Figura 10: Ubicación 4 cilindros post-impacto superpuesto al cráter, del modelo dimensional Sensitive

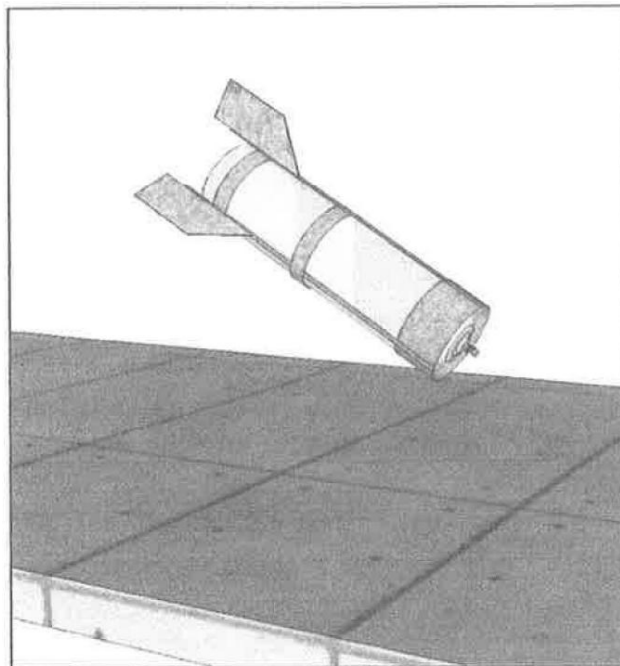
Figura 11: Caso de prueba: ángulo de incidencia con la nariz hacia abajo

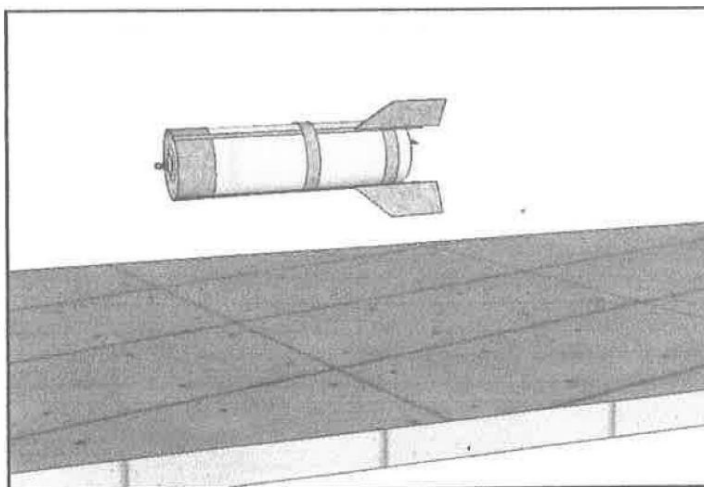
Figura 12: Caso de prueba: ángulo de incidencia horizontal

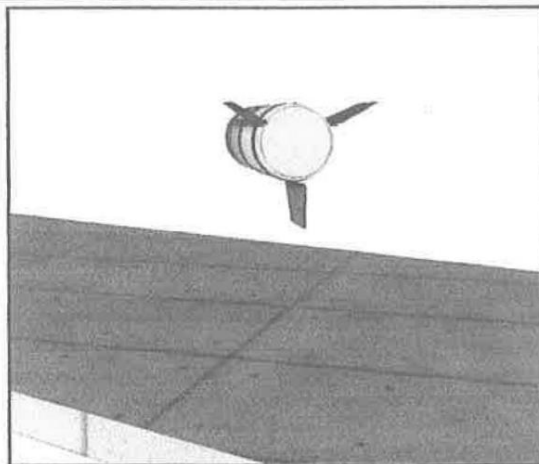
Figura 13: Caso de prueba: configuración de la aleta en el impacto

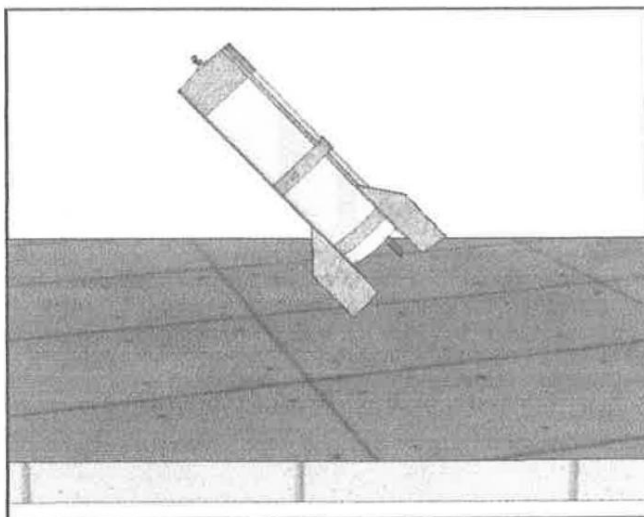
Figura 14: Caso de prueba: ángulo de incidencia de la cola hacia abajo
