Relazione sito Santa Fara

Indagine eseguita il 2 Luglio 2014

S. Maggi

CNR-IRSA, Istituto di Ricerca sulle Acque, Bari

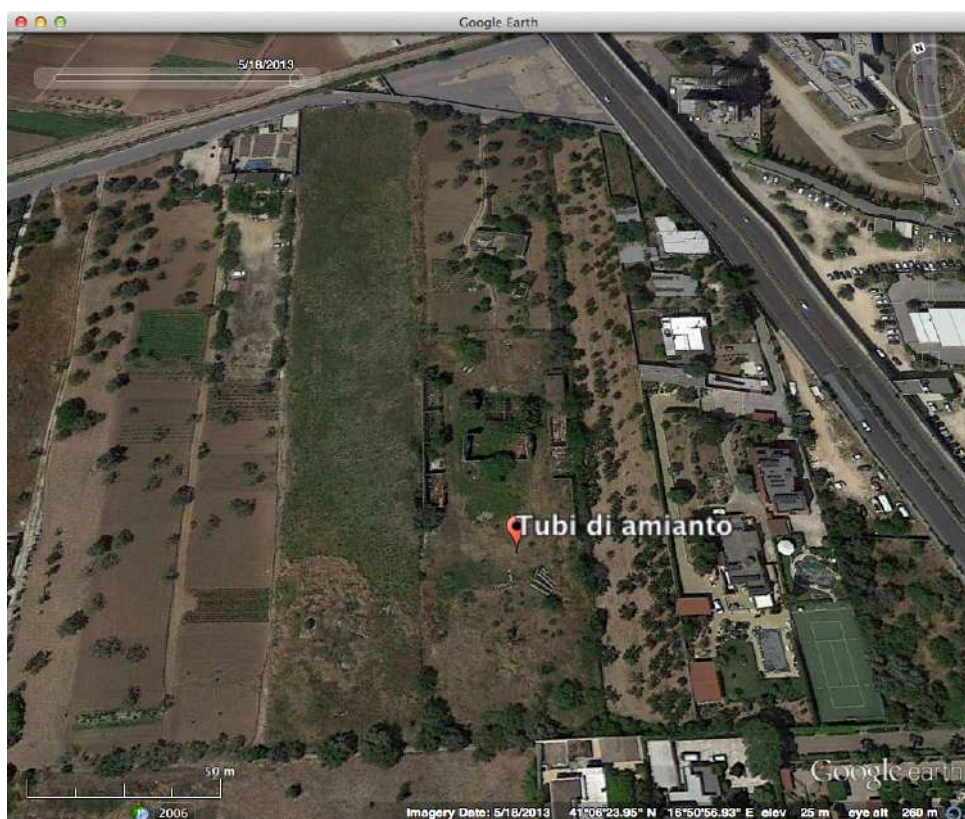
Un cumulo di tubi di amianto semi-carbonizzato è presente in prossimità del confine Sud-Est dell'area esaminata. La Figura 2 mostra la posizione del cumulo di amianto nell'area esaminata.

Figura 2: Posizione del cumulo di tubi di amianto semi-carbonizzato.

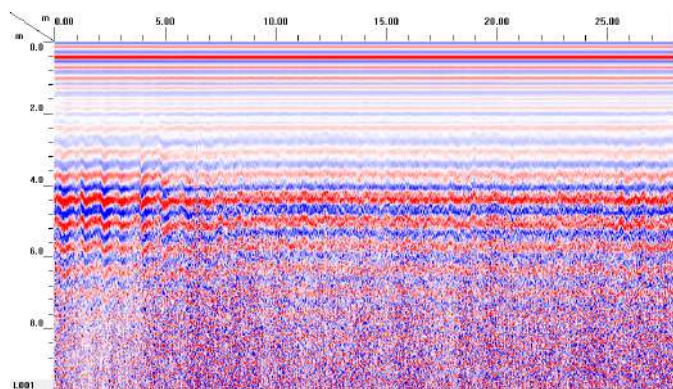
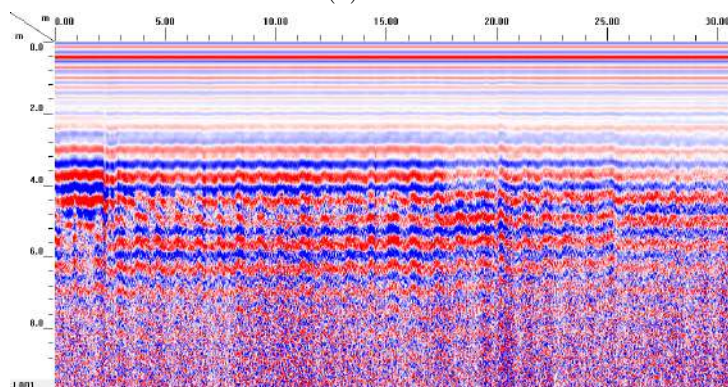
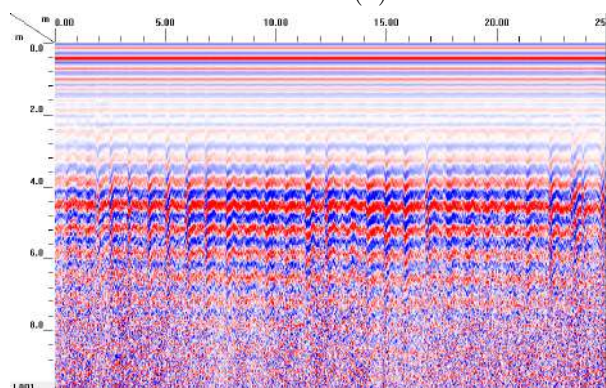
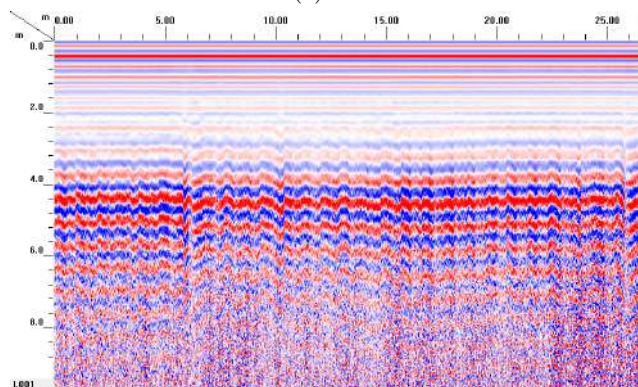
- all'inizio di tutte le scansioni Sud-Nord è visibile una regione anomala in cui il segnale GPR appare rafforzato in modo significativo a causa della presenza, ad una profondità di circa 2.5 – 3 metri, di un materiale di costante dielettrica o resistività molto differente dal resto del materiale circostante;
- sono visibili una serie di ulteriori strutture anomale lungo le scansioni Sud-Nord di Figura 7(b)-(d). In particolare, l'anomalia presente in Figura 7(b) è particolarmente estesa, circa 15 metri, e profonda fino a circa 7 metri;
- le scansioni GPR misurate in direzione Ovest-Est presentano caratteristiche analoghe e confermano le osservazioni precedenti.

Figura 7: Scansioni GPR effettuate nell'area 1 in direzione Sud-Nord.

Fra tutte le aree scansionate del sito, le aree indicate con i numeri 1 e 3 appaiono particolarmente significative e meritevoli di ulteriori indagini.

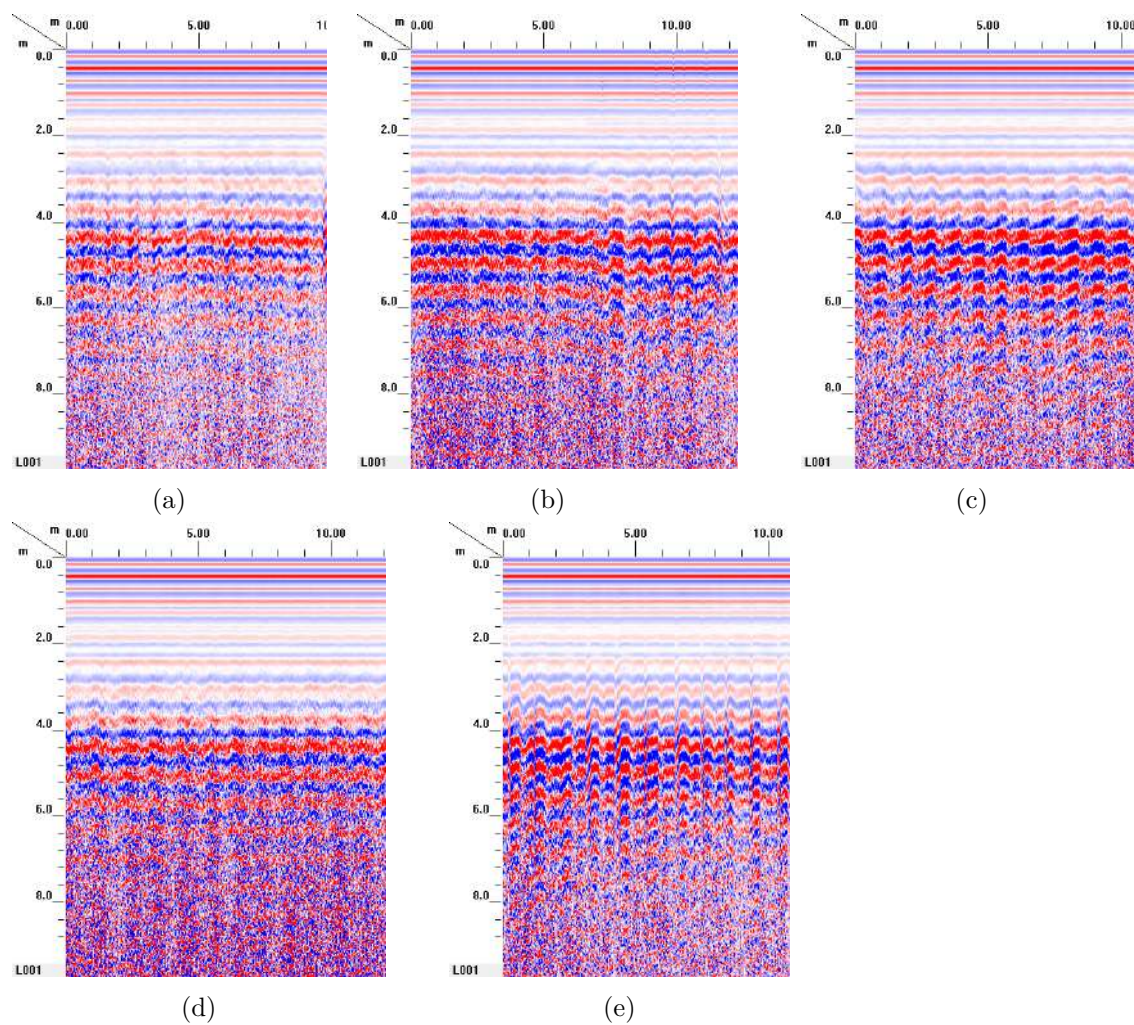
Figura 8: Scansioni GPR effettuate nell'area 1 in direzione Ovest-Est.

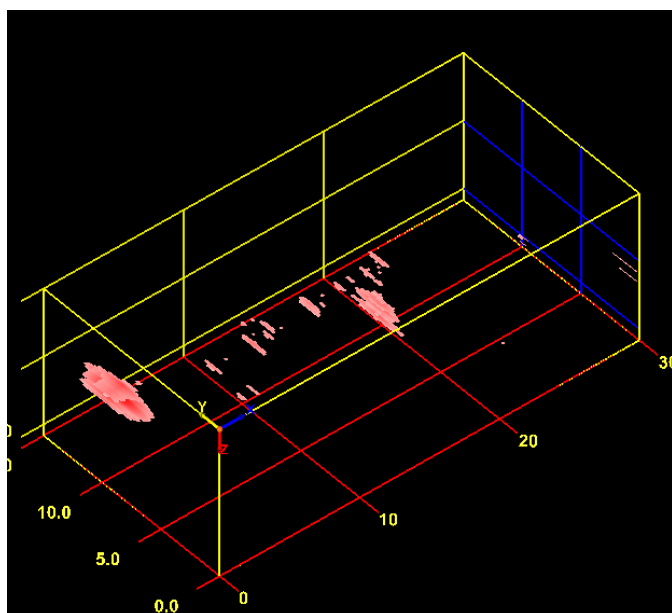
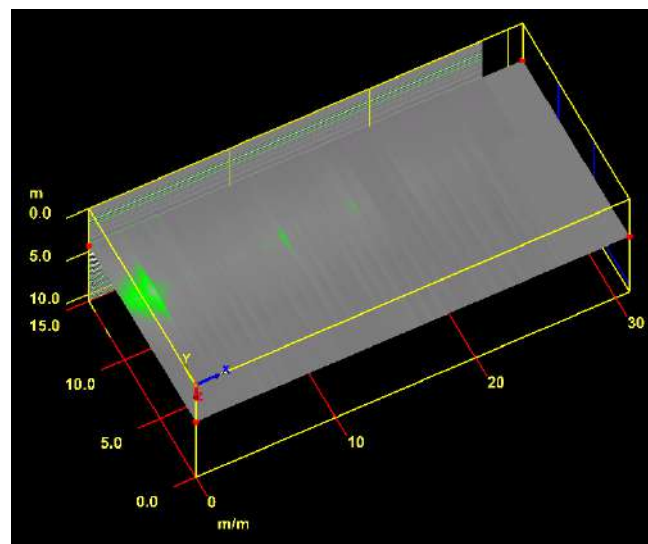
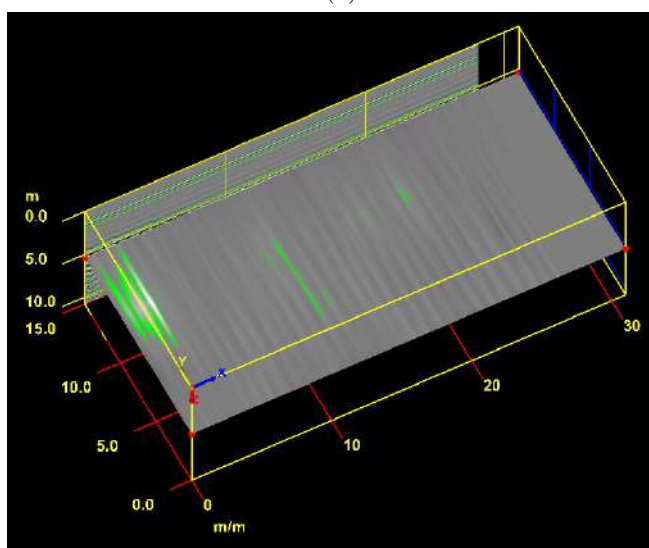
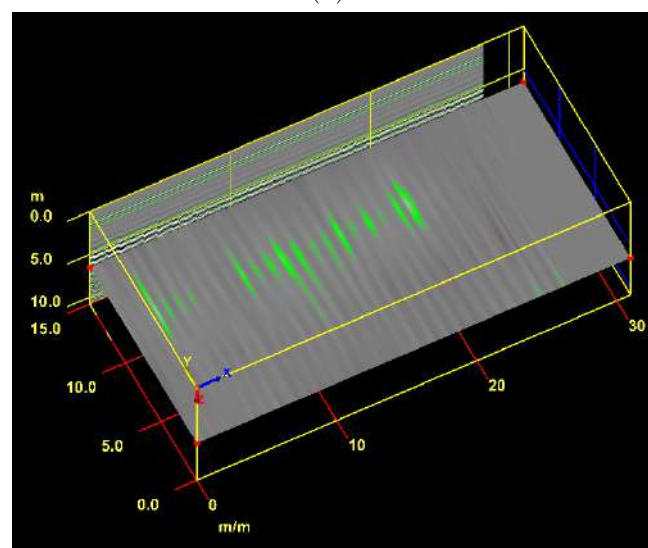
Quanto detto è supportato anche dalla visualizzazione tridimensionale delle scansioni GPR misurate in direzione Sud-Nord, che mostra chiare anomalie del segnale lungo tutto il percorso della seconda scansione, in particolare nei dintorni del confine Sud della particella interessata (Figura 9).

Figura 9: Visualizzazione tridimensionale delle scansioni GPR misurate nell'area 1 in direzione Sud-Nord. (a) Visualizzazione 3D, (b)–(d) sezioni orizzontali a profondità crescente.

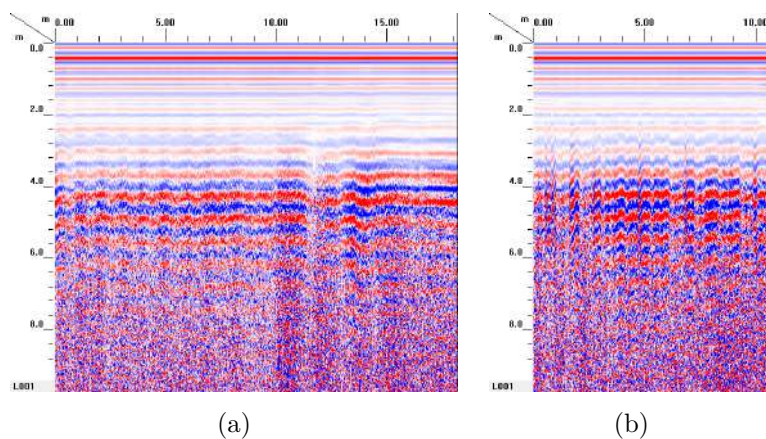
Per motivi legati alla tipologia dell'area, di dimensioni relativamente limitate e comprendente alcuni alberi, non è stato possibile effettuare qui scansioni sistematiche e parallele fra loro. Anche in quest'area sono presenti numerose anomalie diffuse su tutta l'area indagata, come mostrato negli esempi di Figura 10. In particolare la Figura 10(a) mostra una anomalia profonda associabile ad una cavità o ad una frattura, la Figura 10(b) una regione globulare di intensità maggiore del segnale, che si estende ben più in profondità rispetto a tutte le altre scansioni analoghe rilevate nella stessa area.

Figura 10: Esempi di scansioni GPR effettuate nell'area 2.

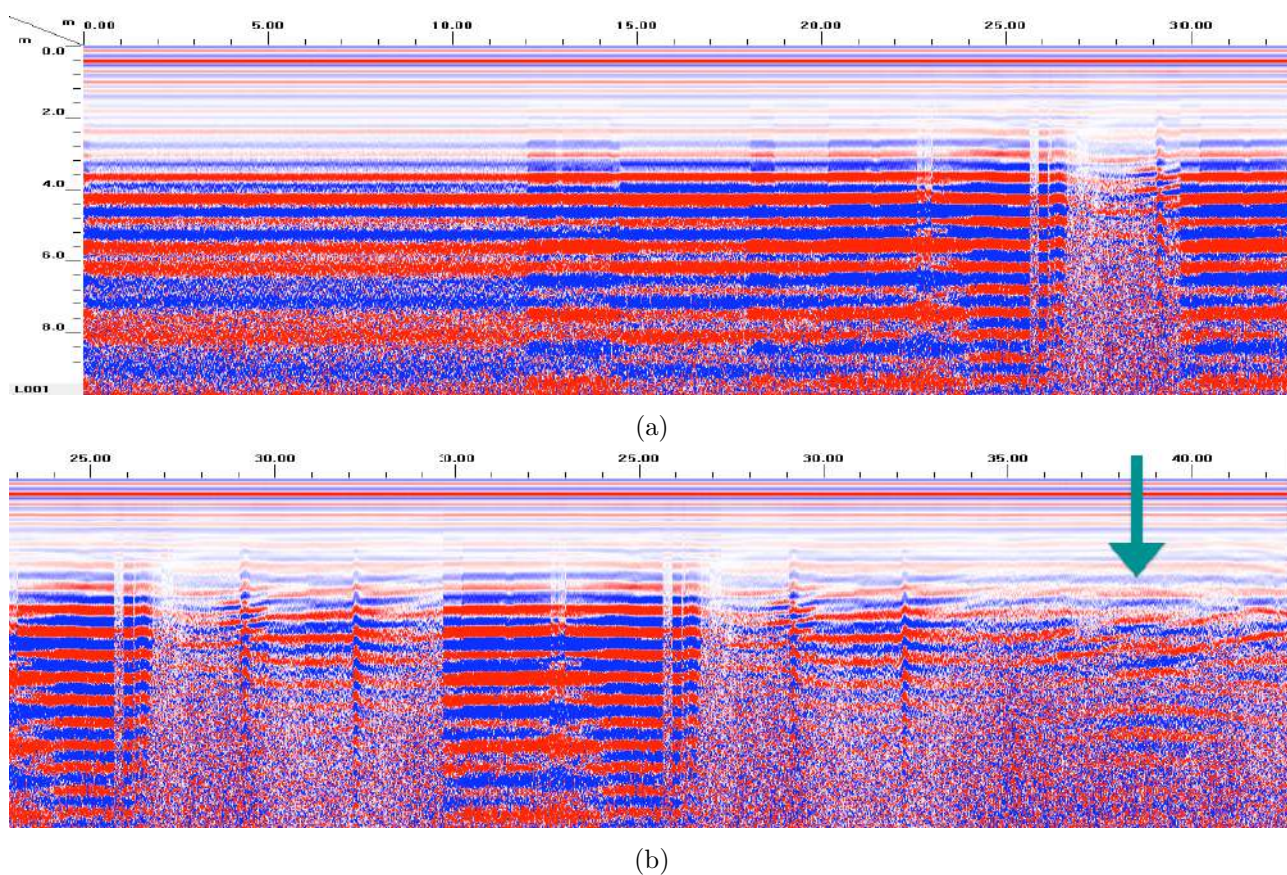
L'area 3 è un caso del tutto anomalo rispetto a tutto il resto del sito (Figura 11). L'area è stata scansionata eseguendo un percorso approssimativamente circolare intorno al punto corrispondente indicato in Figura 4.

In quest'area il segnale GPR appare estremamente intenso fino alla prossimità massima di 10 metri per la quale lo strumento è stato configurato nel corso di questa indagine.

Le aree ad alta intensità del segnale hanno forma colonnare e si estendono orizzontalmente per circa 2 – 10 metri, inframmezzate da regioni, anch'esse di forma colonnare e larghe alcuni metri, dove il segnale appare notevolmente attenuato. Alla fine del percorso è evidente la presenza di una cavità di dimensioni approssimative pari ad almeno 5 – 8 metri posta a circa 4 metri di profondità, evidenziata con una freccia in Figura 11(b).

Figura 11: Scansione GPR effettuata nell'area 3. Per maggiore chiarezza, la scansione è stata suddivisa in due sezioni consecutive.

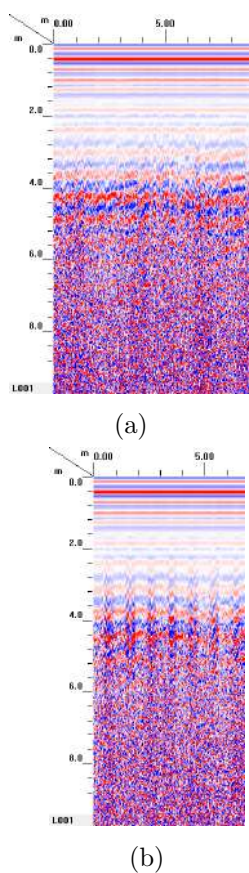
Le dimensioni piuttosto limitate dell'area considerata e la conseguente lunghezza ridotta di ciascuna traccia misurata rendono impossibile stabile con certezza la presenza di anomalie significative del segnale GPR.

Figura 12: Esempi di scansioni GPR effettuate nell'area 4.

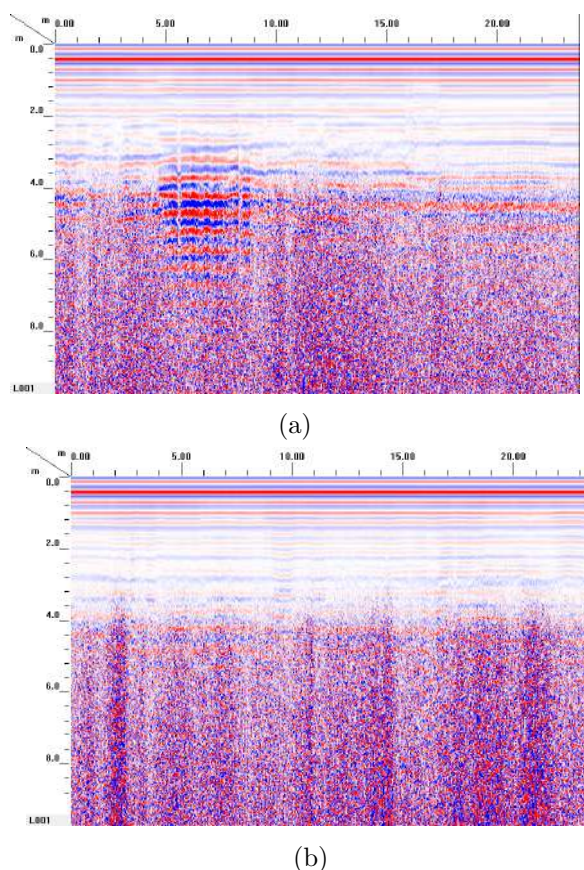
Le scansioni misurate in quest'area mostrano la presenza di un ammasso esteso di caratteristiche fisiche ben diverse dal resto del materiale accumulato e di forma approssimativamente globulare (Figura 13).

Si deve comunque notare che le difficoltà di movimento a cui si è fatto cenno determinano una grossa incertezza nella valutazione della lunghezza effettiva del percorso compiuto, non permettendo di stabilire in modo accurato la posizione dell'anomalia individuata.

Figura 13: Scansioni GPR effettuate nell'area 5.

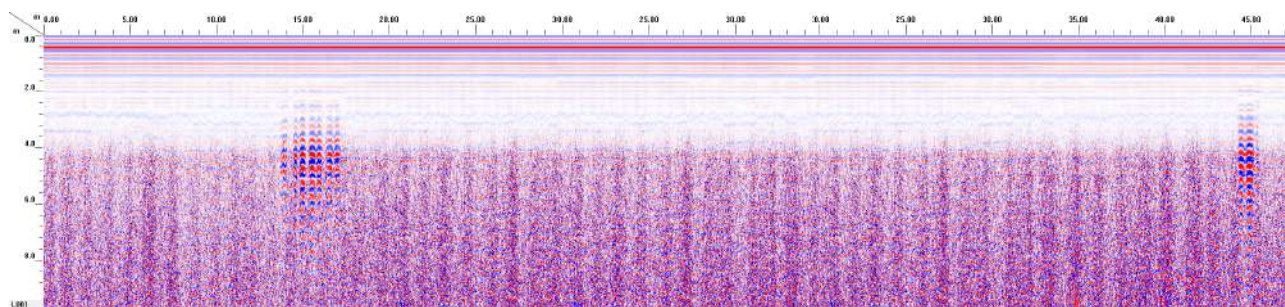
(b)

La scansione mostrata in Figura 14(b) mostra anche qui la presenza di un ammasso di caratteristiche fisiche ben diverse dal resto del materiale accumulato e di forma approssimativamente globulare, esteso in profondità fino a circa 6 metri. Una seconda regione anomala si trova quasi alla fine del percorso seguito, in corrispondenza della strada che costeggia il terreno coltivato, ma potrebbe essere associato alla presenza di un tubo sepolto utilizzato per l'irrigazione o per scopi analoghi.

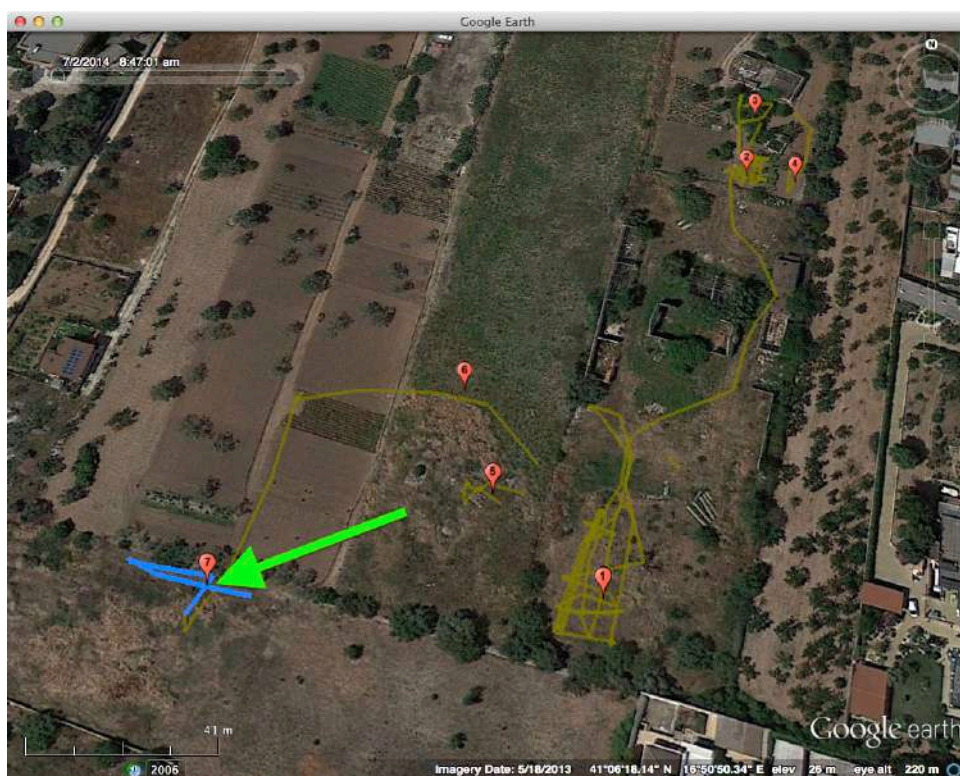
(a)

Le scansioni GPR di Figura 15(b)-(c) mostrano anche in questo caso la presenza di una regione anomala piuttosto estesa, che diventa particolarmente evidente al momento della deviazione, a metà traccia, in direzione Sud lungo il sentiero battuto. La posizione approssimata della presunta regione anomala è indicata con la freccia in Figura 15(a).

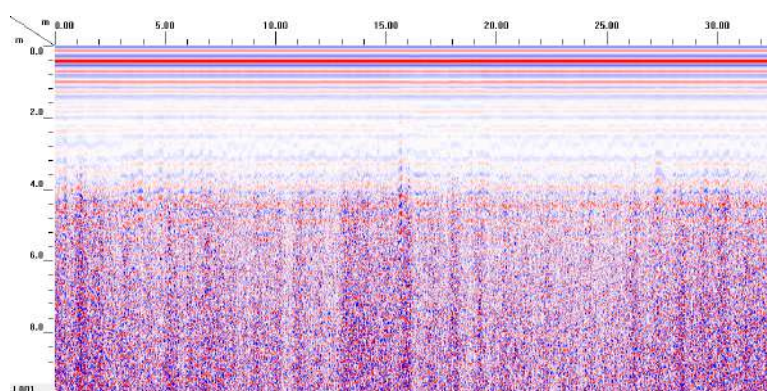
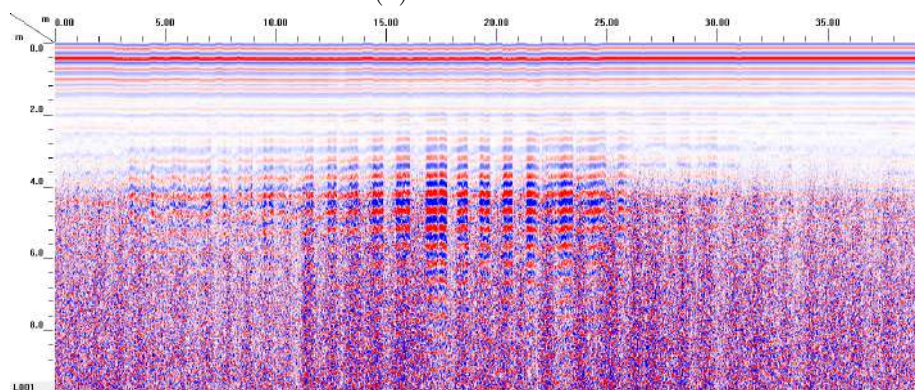
Figura 15: (continua) Percorso e scansioni GPR effettuate nell'area 7.
