# RELAZIONE SITO BITONTO-MODUGNO

MISURA EFFETTUATA IL 12 GIUGNO 2014

CNR-IRSA, Istituto di Ricerca sulle Acque, Bari

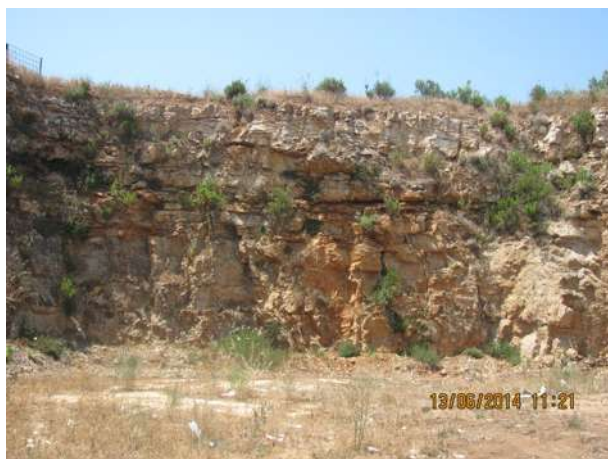
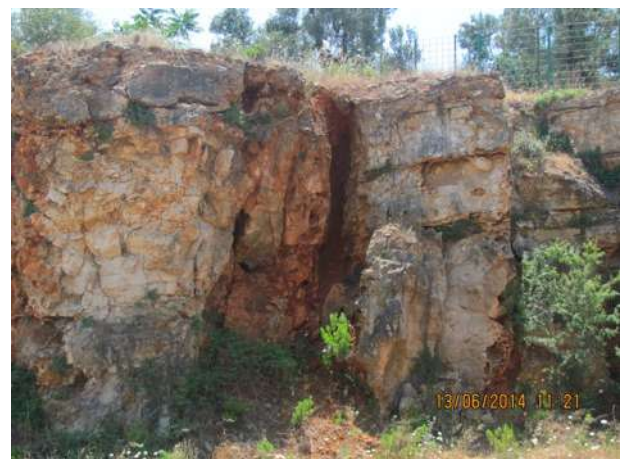
A scala locale, questa formazione presenta, invece, un notevole stato di alterazione e piani di fessurazione da suborizzontali a subverticali. Le principali fratture beanti che si osservano, verticali e colmate frequentemente da materiale derivante da alterazione, tendono a chiudersi verso il basso. Spesso si rinvengono, a vari livelli, sacche di calcare farinoso, colmate anche da terra rossa o da calcite di ricristallizzazione. Queste discontinuità fisiche, con larghezza variabile e compresa tra pochi cm a qualche metro, suddividono la roccia in grossi blocchi con dimensioni variabili (Figura 2).

Figura 2. Immagini della struttura delle pareti della cava (posta a sud del sito indagato) che consentono di osservare l'assetto stratigrafico delle rocce.

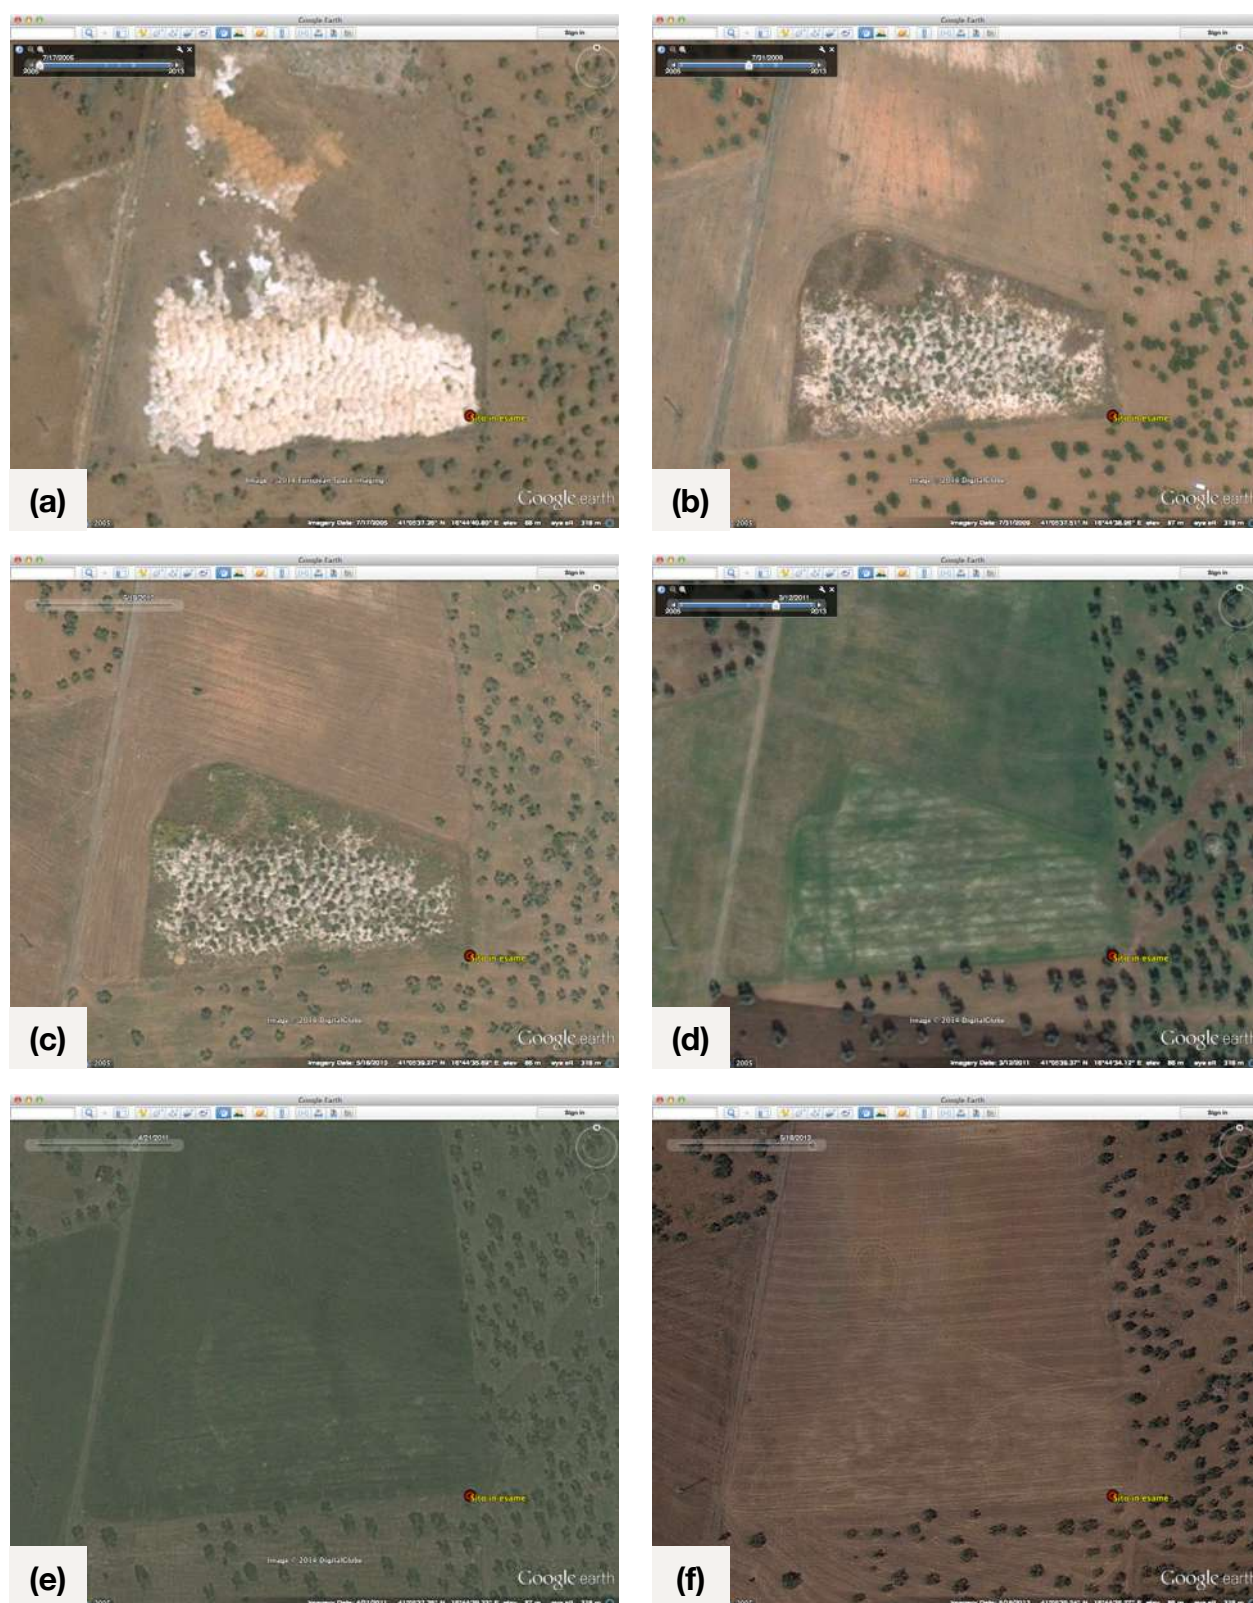
Nel luglio del 2005 (a) l'area del sito appare completamente coperta di cumuli di materiale biancastro, difficilmente identificabile tramite le fotografie disponibili. La forma dei singoli elementi accumulati appare però piuttosto regolare e più o meno sferica, difficilmente associabile a semplice materiale da costruzione dismesso.

Nel luglio del 2009 (b) la maggior parte dei cumuli appaiono rimossi, pur se rimangono tracce della loro presenza nell'area interessata, dovute alla persistenza di un sottile strato di cumuli o alla perdita di materiali di scarto, in forma solida o liquida.

A maggio del 2010 (c) le tracce suddette permangono sostanzialmente inalterate ma meno di un anno dopo, nel marzo del 2011 (d), le tracce appaiono quasi totalmente scomparse, mentre si nota la presenza di una vegetazione rada che un mese dopo, nell'aprile del 2011 (e), copre completamente la superficie del sito.

L'ultima foto disponibile risale al maggio del 2013 (f) e mostra un terreno del tutto privo di vegetazione su cui sono stati effettuati interventi recenti, data la presenza di numerosi tracce parallele probabilmente ascrivibili ad aratura, essendo distribuite regolarmente su tutta la superficie del sito.

Figura 3. Evoluzione morfologica del sito dal 2005 ad oggi.

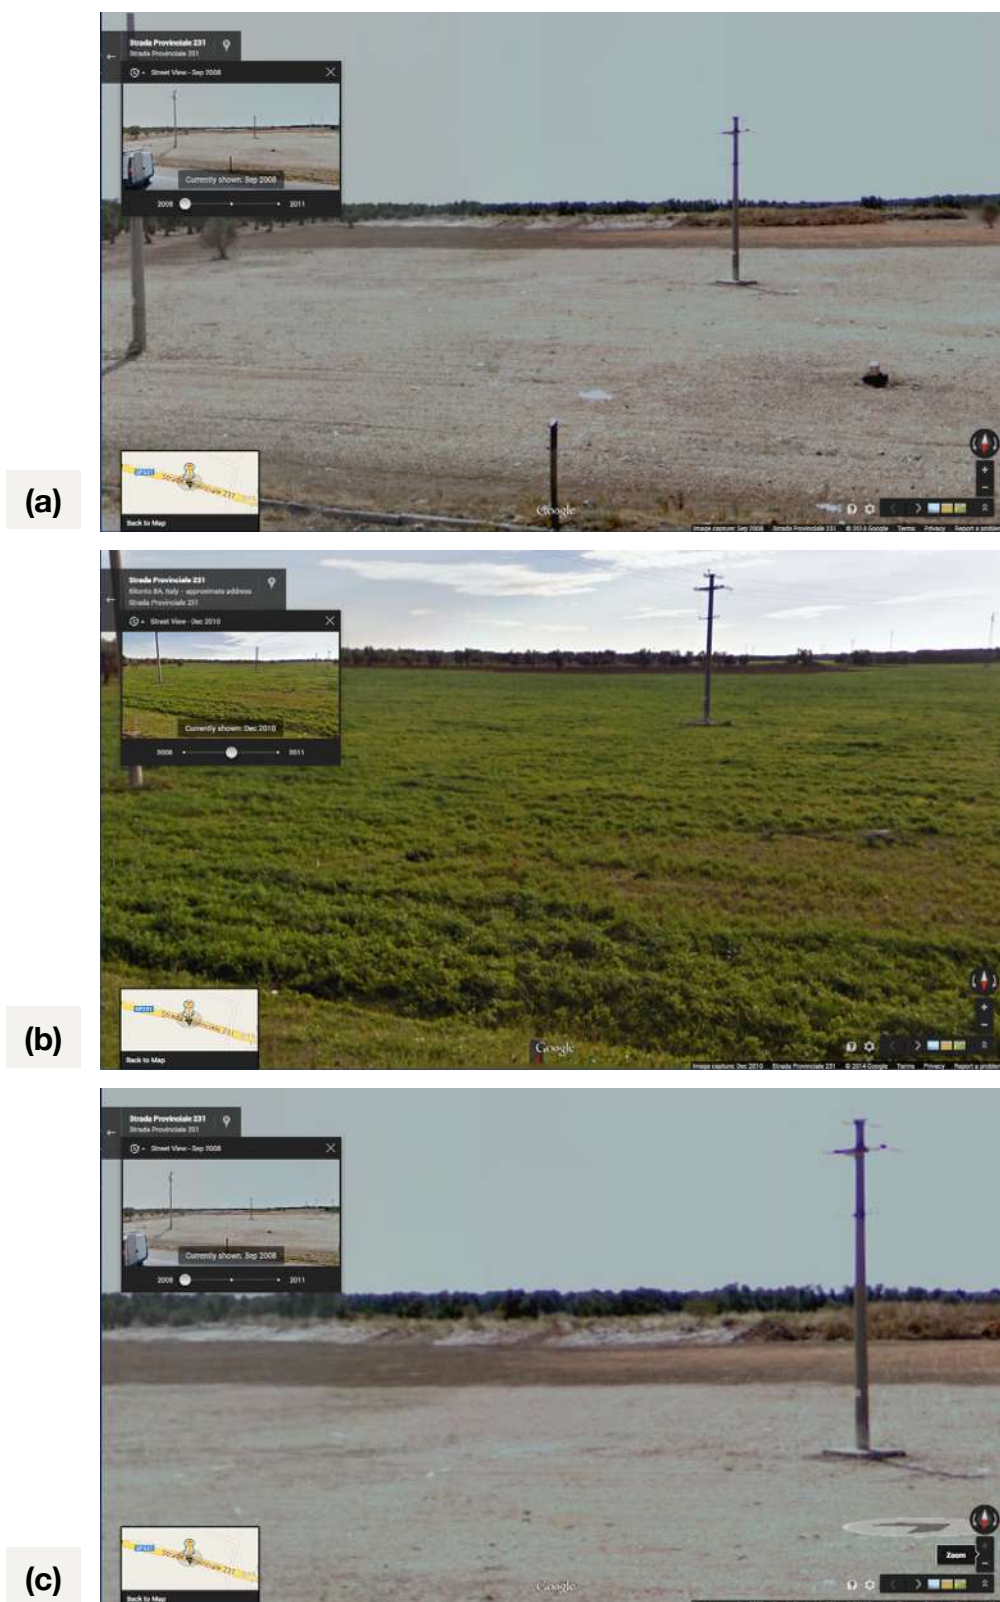
La prima immagine, scattata nel mese di settembre del 2008 (a), mostra chiaramente la presenza di un cumulo di materiale poco identificabile, esteso su tutta l'area del sito indagato, che nell'immagine scattata alla fine del 2010 (b) appare completamente rimosso, a conferma delle conclusioni tratte dalle immagini satellitari.

Figura 4. Confronto fra l'aspetto del sito nel 2008 (a) e nel 2010 (b). Le immagini sono state ottenute tramite la funzione Street View di Google Maps. L'immagine (c) mostra un Ingrandimento della foto scattata nel 2008.

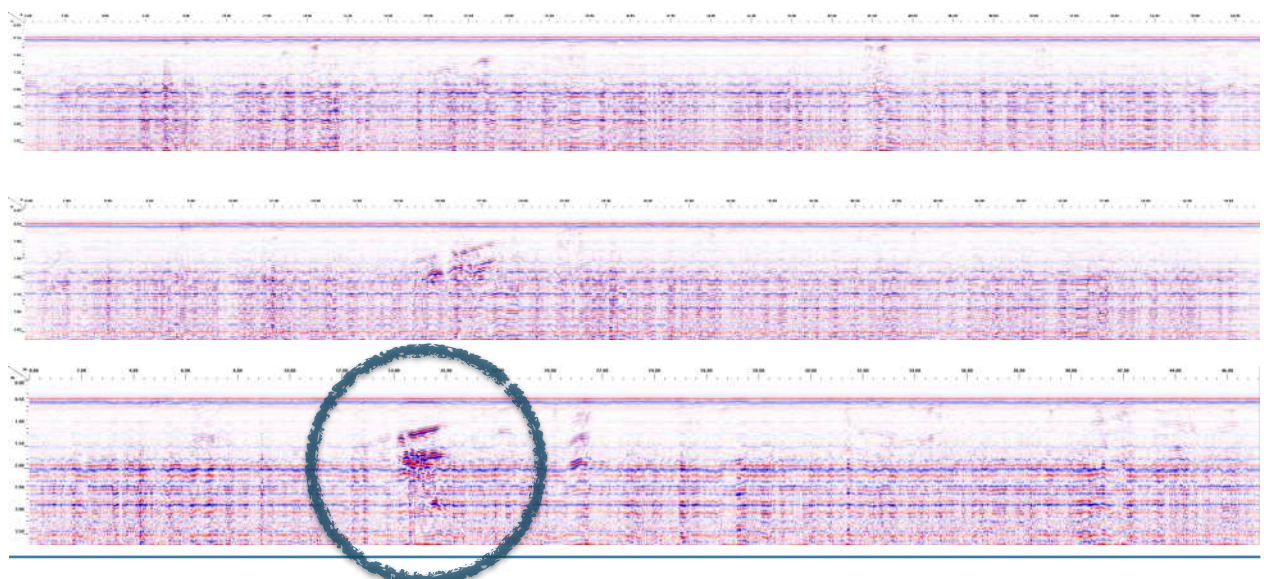
La struttura del sottosuolo appare in generale omogenea, ed è caratterizzata da un primo sottile strato di terreno spesso poche decine di centimetri, con al di sotto un ulteriore strato di roccia poco resistiva dal punto di vista elettrico. A circa 1.5 metri al di sotto della superficie si

nota una transizione netta ad uno strato di roccia di caratteristiche elettriche piuttosto differenti. Nel complesso la struttura dell'area appare comunque relativamente regolare.

Si notano però un po' ovunque regioni di segnale GPR molto più intenso e a forma di cuspidi, localizzate fino a 1.5 metri sotto la superficie, tipiche della presenza di cavità spesso vuote di forma più o meno regolare. Segnali analoghi, pur se di aspetto decisamente più regolare, sono ad esempio visibili in presenza di tubazioni per il trasporto dell'acqua o di fognature. Tali segnali però sono probabilmente originati dalla presenza delle cavità fratturate sotterranee a cui si è fatto cenno nella sezione dedicata all'inquadramento geologico (Figura 2).

Figura 6. Esempi di tracce di scansione GPR nel sito in esame.

Analizzando i dati non si può comunque evitare di notare la presenza di una zona ben circoscritta e decisamente anomala rispetto a tutto il resto dell'area indagata, nella quale il segnale GPR misurato appare molto più intenso rispetto al resto dell'area sotto esame. I dati anomali sono stati evidenziati in blu nelle Figure 6 e 7.

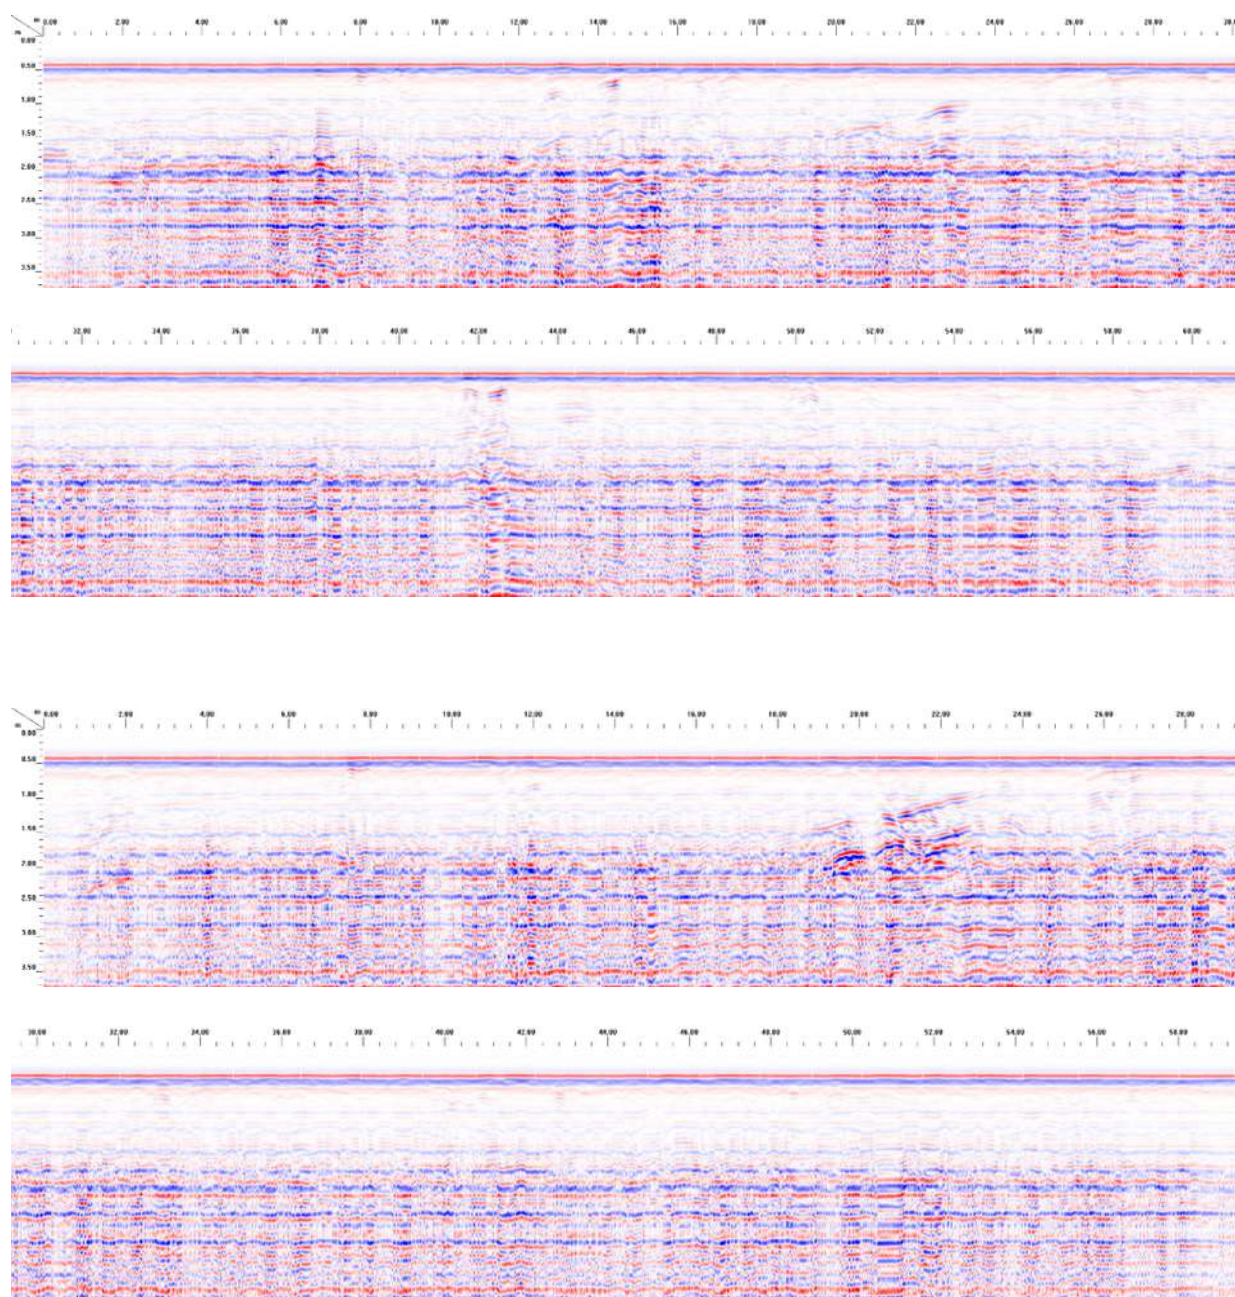
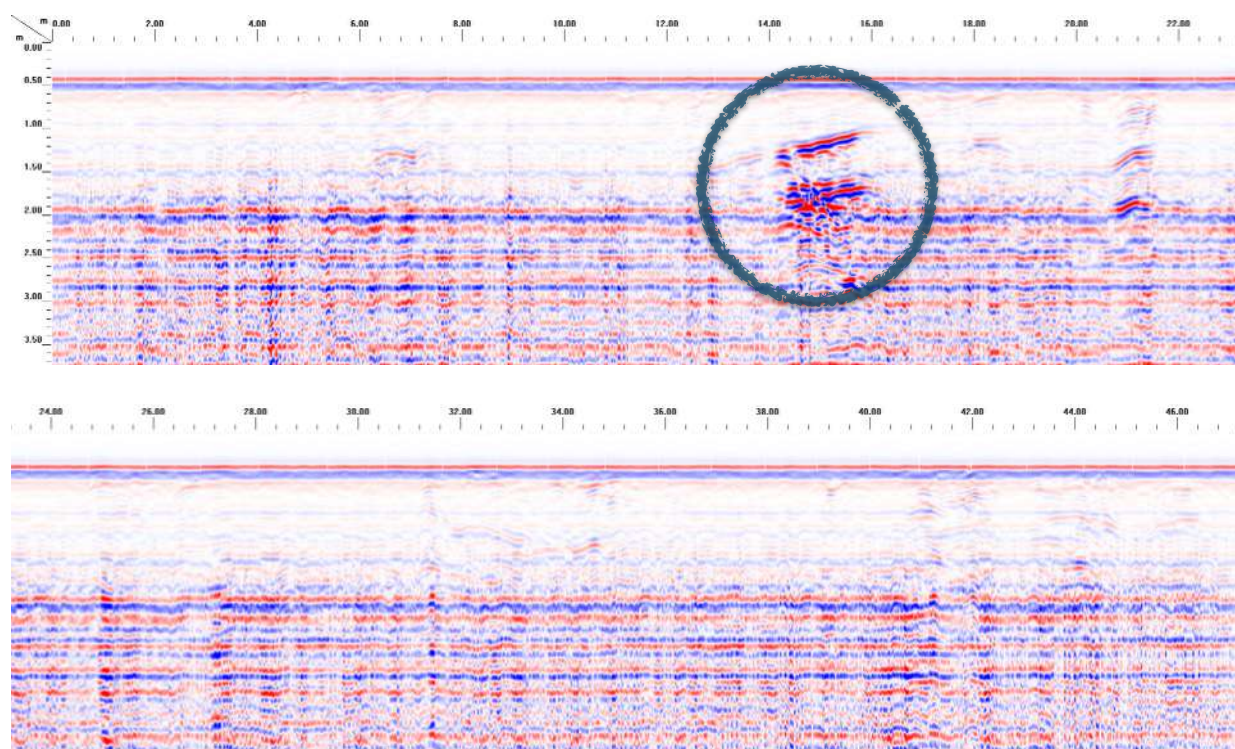
Figura 7. Esempi di tracce di scansione GPR nel sito in esame. Visualizzazione ingrandita.

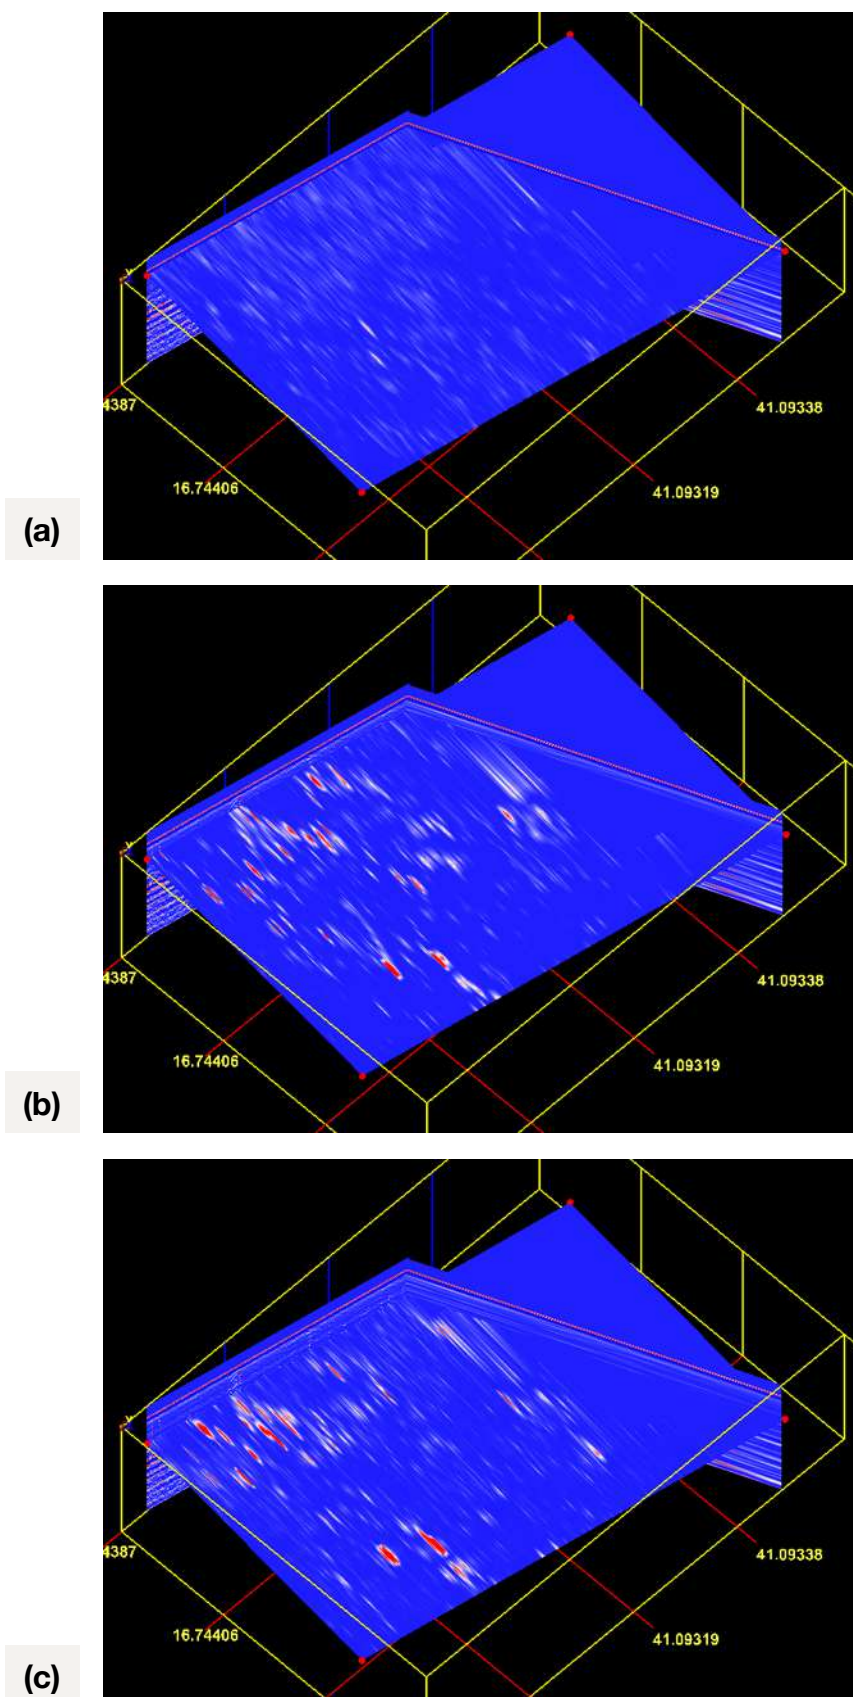
Isolando le regioni a risposta elettrica più intensa si ottengono le immagini tridimensionali di Figura 8, che mostrano l'intera area scansionata a varie profondità al di sotto della superficie. Le regioni con la risposta elettrica più intensa sono evidenziate in bianco (intensità intermedia) e rosso (intensità alta), tutto il resto del segnale è di colore blu. La Figura mostra chiaramente come tali regioni siano parallele fra loro, omogenee e tutte localizzate in uno strato ben definito al di sotto della superficie, esattamente come le fratture di Figura 2.

Figura 8. Immagine tridimensionale dell'area scansionata a varie profondità al di sotto della superficie.

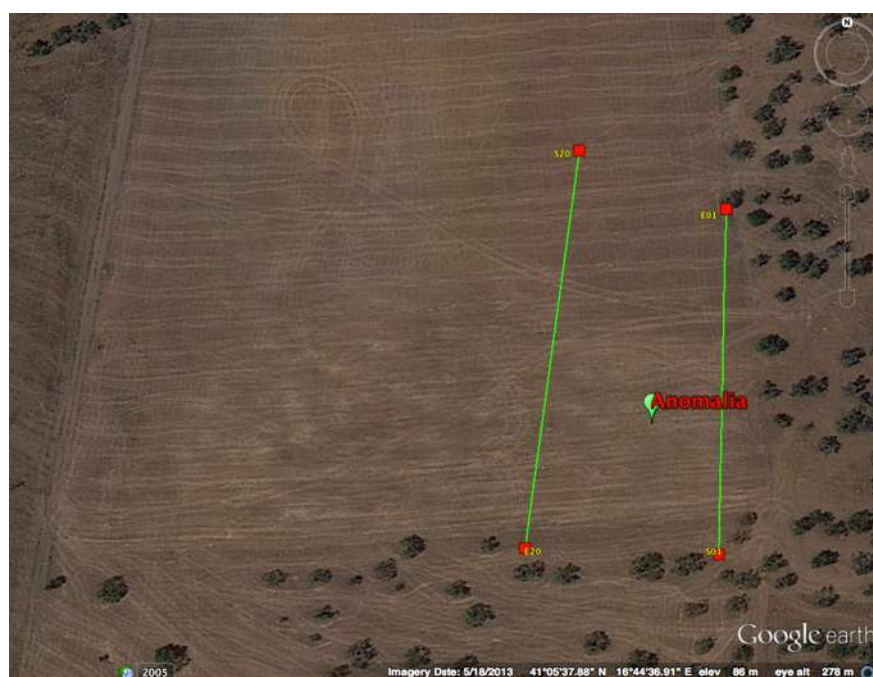
La regione interessata da questo comportamento anomalo è quasi al centro dell'area misurata, alle coordinate geografiche  $41^{\circ}05'35.14''\text{N}$ ,  $16^{\circ}44'38.84''\text{E}$ .

1. la presenza di una cavità sotterranea di dimensioni molto maggiori di quelle normali, formatasi a causa di un crollo improvviso del sottosuolo dovuto a fenomeni di erosione della roccia carbonatica;
2. l'alterazione delle caratteristiche fisiche del sottosuolo a causa dello sversamento e percolazione di liquidi in una zona ben circoscritta, avvenuto probabilmente nel corso degli anni in cui il sito è stato ricoperto dai cumuli di materiale non meglio identificato e di cui si è fatto cenno nella sezione relativa all'analisi ortofotografica del sito.

Figura 8. Posizione della regione anomala del sito sotto indagine. Le linee verdi indicano i limiti della regione indagata tramite il GPR.

Esiste comunque un'area ben circoscritta nella quale il segnale GPR misurato appare molto più intenso rispetto al resto dell'area sotto esame. Tale comportamento potrebbe essere ricondotto alla presenza di una cavità sotterranea di dimensioni anomale o allo sversamento di materiale allo stato liquido che ha alterato le caratteristiche elettriche del sottosuolo nella zona interessata.
