FCM32F1xx/FCM32H1xx 应用相关注意事项

(C 版 IC)

FCM32F1xx/FCM32H1xx 为基于 Cortex M4 内核的控制器，与 STM32F1xx 系列兼容，由于生产工艺/电路设计等原因，两者之间仍然会存在一些差异，以下逐一说明。

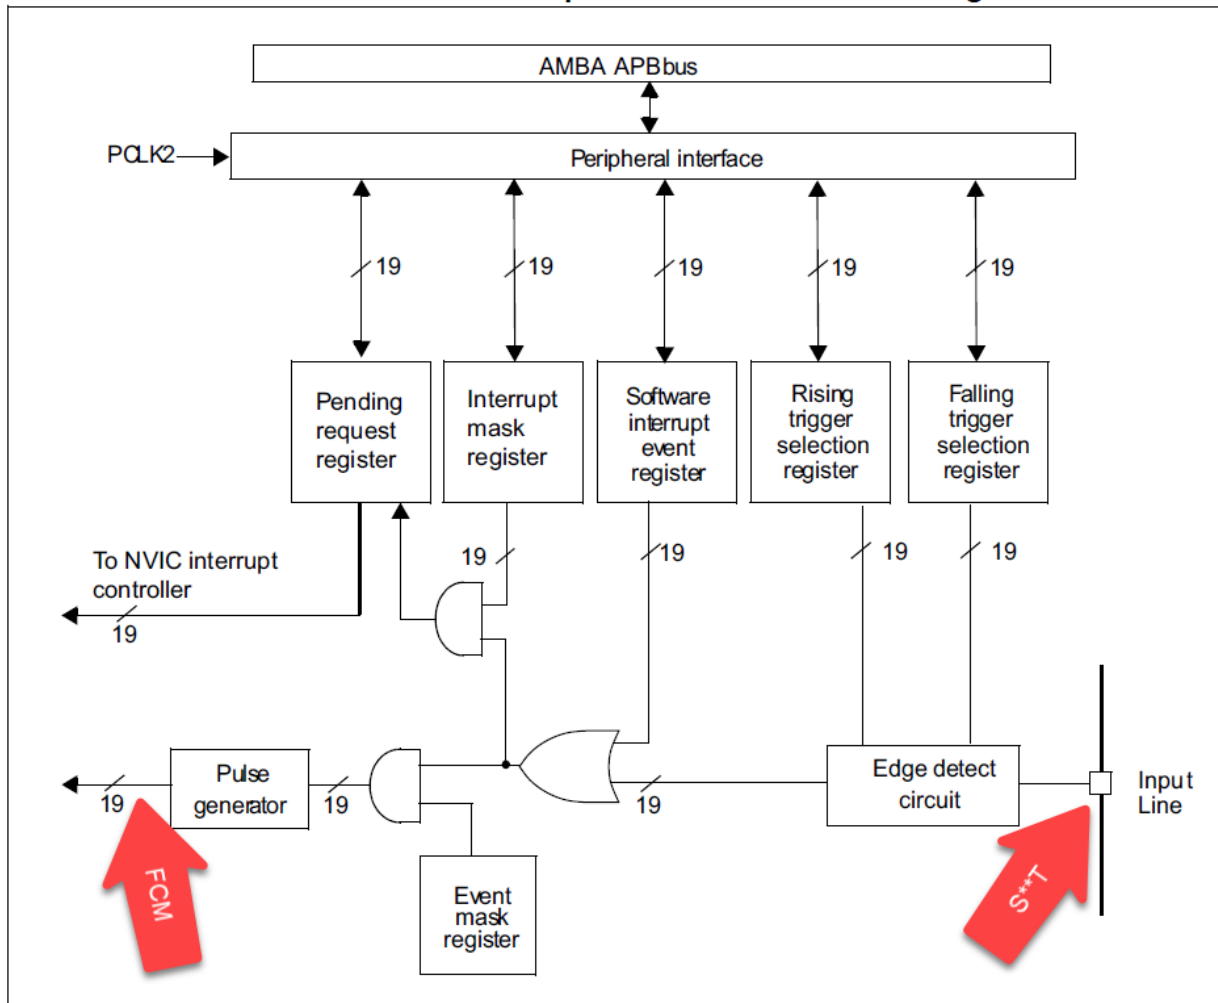
External interrupt/event controller block diagram

ADC 可以选择外部中断引脚来触发 ADC 转换 (规则转换使用 EXTI Line 11, 注入转换使用 EXTI Line 15), 但 FCM 和 S**T 对于触发信号的连接点不同: FCM 连接的是 EXTI 的事件输出, 而 S**T 连接的是 EXTI 引脚, 因此, FCM 需要正确设置 EXTI 部分。

连接差异如下图:

ADC 使用 EXTI 引脚触发时，增加对 EXTI 模块的设置。
