## رصيفي 17 و 18 الميناء الجنوبي

هيئة الموانئ البحرية  
الإدارة العامة للهندسة المدنية  
ادارة الصيانة  
قسم الأرصفة والشواطئ

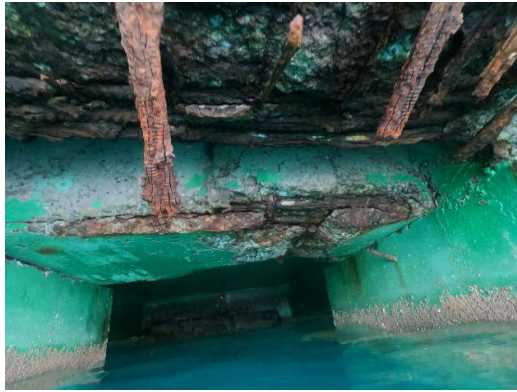
\*\* الالبيام الرئيسية والبلاطات مسبقة الصب اسفل الرصيف تضررت ضررا كبيرا حيث تظهر تشققات في الالبيام كما تظهر الصور تاكل الغطاء الخرساني وظهور وتاكل حديد التسليح.

تساقط الغطاء الخرساني من الابيام وتاكل حديد التسليح

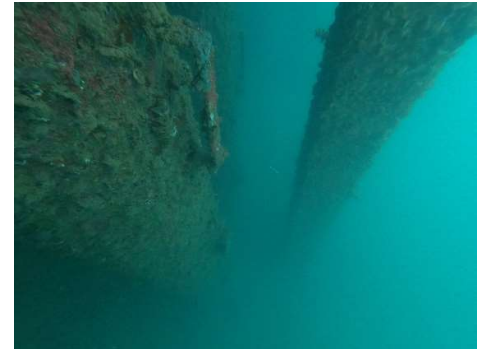
\* تظهر الصور التي تم التقاطها بواسطة تيم الغطس ان الخوازيق مغطاه بطبقة من السنجير البحري لذا لايمكن كشف حالة الخوازيق, كما يظهر جليا ان عناصر الحماية الكاثودية قد تاكلت تماما .

الخوازيق مغطاة بالحشوف ويظهر تاكل الانود

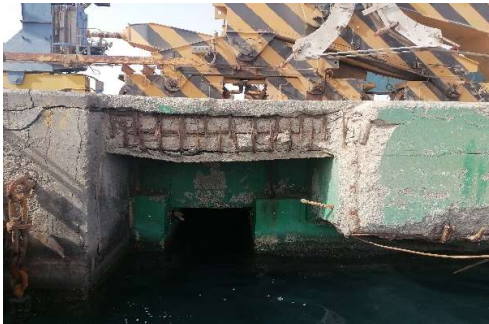
\*\* الخرسانة في واجه الرصيف والالبيام التي تثبت الفرامل بها تصدعات وتشققات كما يظهر حديد التسليح في بعض الأماكن به صدأ وتاكل نتيجة تساقط الغطاء الخرساني

واجهه الرصيف

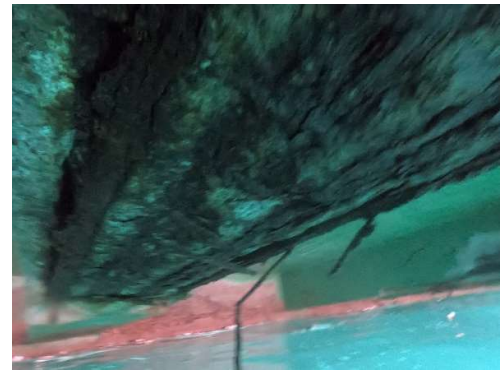
تساقط خرسانة الابيام

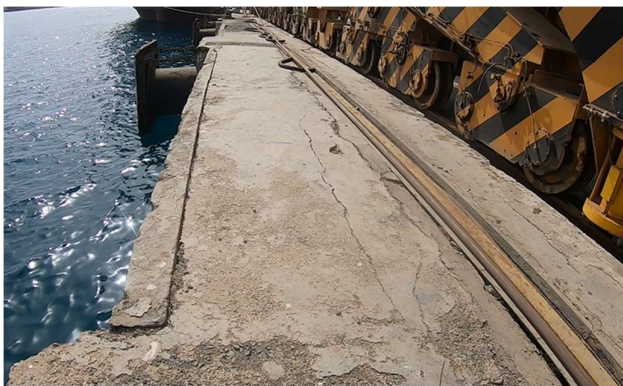
\*\*\* سطح الرصيف يظهر تآكل في السطح العلوي من الخرسانة ويتم صيانتها دوريا.

سطح الرصيف

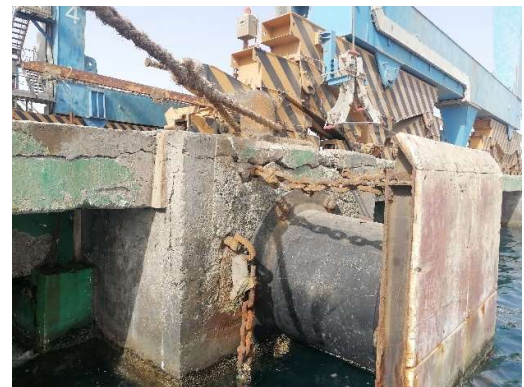
الخرسانة المثبت بها الفرامل

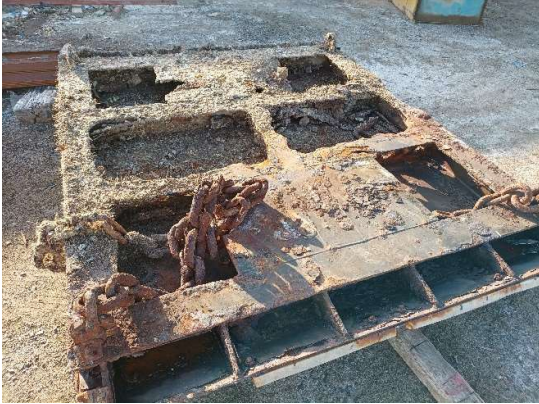
الملاحظ ان اكثر الفرامل متضرر فيها اللوح الامامي والجنائير المثبتة للفرامل .

تضرر اللوح الامامي

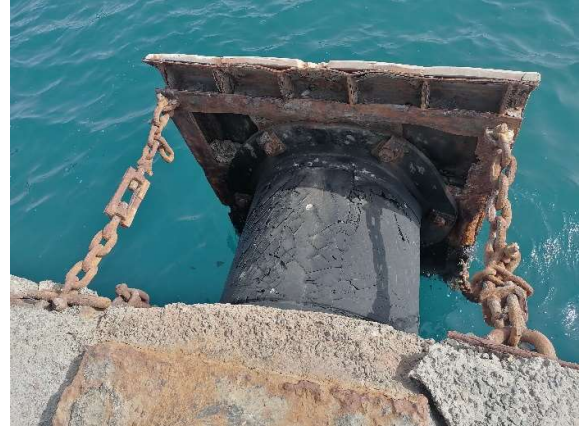
الفرامل الاسطوانية مع اللوح الامامي

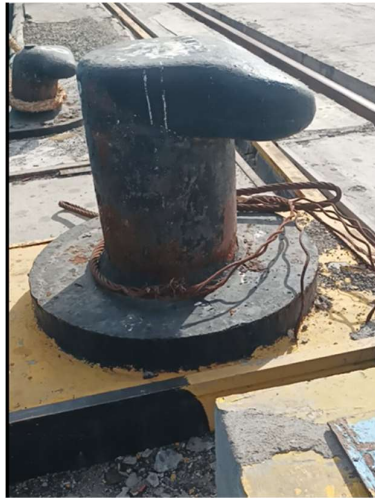
\*\* شمعات الرباط بحالة جيدة

شمعة الرباط بحالة جيدة

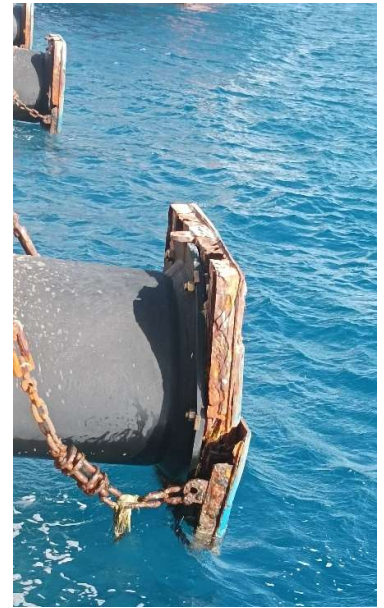
الفرامل مع اللوح المتضرر
