Date de l'audit : 12 février 2008 (AM)

DIAGNOSTIC D'ACCESSIBILITE

BIBLIOTHEQUE FLERS BREUCQ

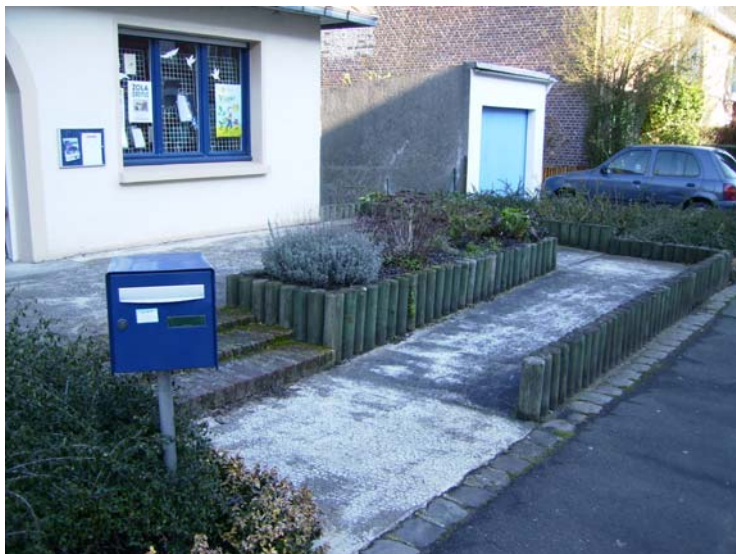
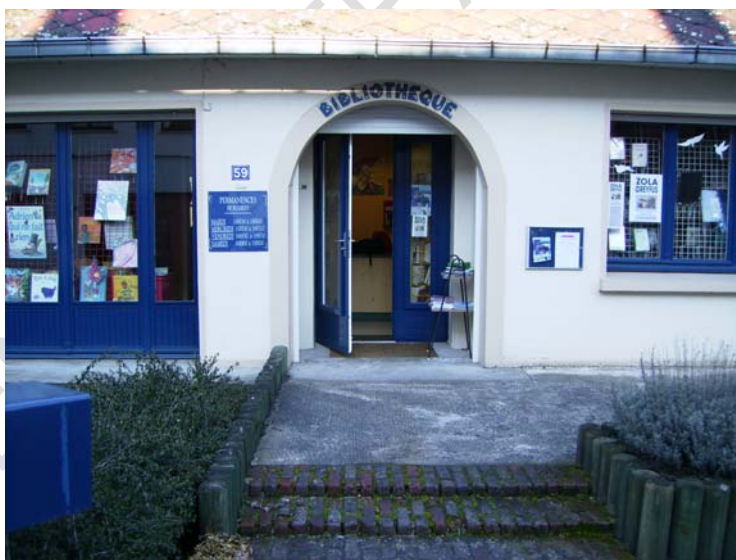
Problème 2 : le cheminement adapté

- La largeur minimale du cheminement est inférieure à 140 cm libre de tout obstacle (126 cm)
- Le cheminement adapté n'est pas signalé de manière compréhensible

- Le cheminement adapté n'est pas signalé de manière lisible
- Le cheminement adapté n'est pas signalé de manière visible
- Le cheminement adapté ne permet pas à une personne déficiente cognitive de s'orienter

- Le cheminement adapté ne permet pas à une personne déficiente visuelle ou auditive de se localiser, s'orienter et atteindre le bâtiment
- Le cheminement ne présente pas de repère tactile continu, visuellement contrasté par rapport à son environnement permettant le guidage à la canne

- La signalisation n'est pas lisible à l'entrée du terrain
- La signalisation n'est pas visible à l'entrée du terrain
- La signalisation n'est pas compréhensible à l'entrée du terrain

- Le sol ou le revêtement présente un (ou des) obstacle(s) à la roue
- Les trous ou fentes ont un diamètre ou une largeur supérieure à 2 cm

Mettre aux normes d'accessibilité le cheminement en s'appuyant sur le cahier technique (qui sera joint).

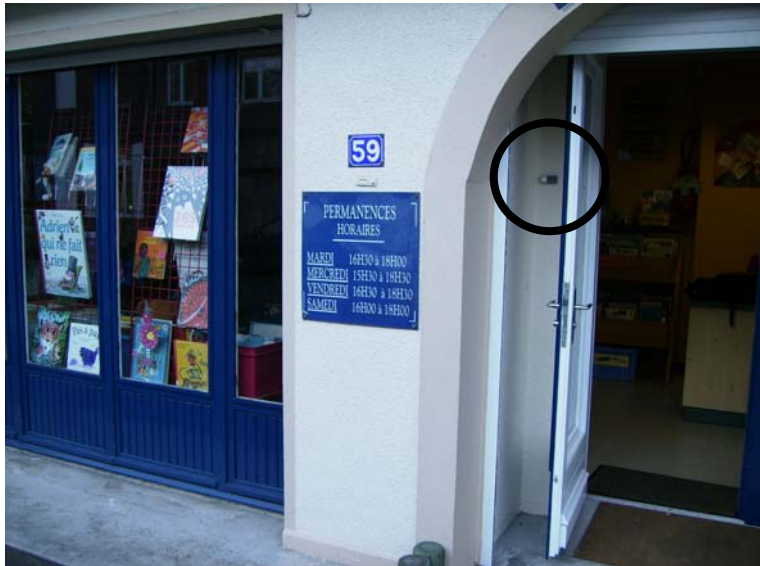
Problème 5 : la commande permettant de se signaler

<p>Les principaux problèmes rencontrés sont :</p> <ul style="list-style-type: none">▪ Le dispositif de commande et de service n'est pas repérable par un éclairage particulier ou un contraste visuel▪ Le dispositif de commande et de service ne possède pas d'espace d'usage de 80 × 130 cm▪ Le dispositif de commande et de service n'est pas utilisable en position "assis"▪ Les dispositifs de commande et de service manuels ainsi que ceux qui nécessite "de voir, d'entendre ou parler" ou les dispositifs liés à la sécurité n'ont pas une hauteur comprise entre 90 et 130 cm (153 cm)

<p>Diagnostic :</p>	<table><tr><td> </td><td> </td><td> </td><td> </td></tr><tr><td>3</td><td>0</td><td>1</td><td>1</td></tr></table>	 	 	 	 	3	0	1	1

3	0	1	1						
<p>Solution :</p>	<p>Remettre aux normes d'accessibilité les commandes en s'appuyant sur le cahier technique (qui sera joint). Baisser la commande à la hauteur réglementaire Mettre une sonnette avec un voyant lumineux permettant de savoir si le signal est envoyé. Disposer la sonnette sur le mur de la façade</p>								
<p>Coût :</p> <p>Le coût est donné HT, il est donné en fonction des conditions du marché, avec une approximation de 15 % et sans tenir compte des éventuels problèmes liés à la structure du bâtiment</p>	<p>X €</p>

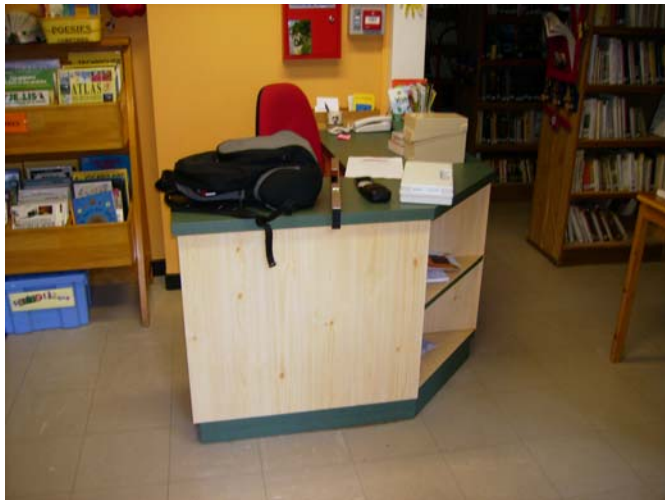
Problème 7 : la banque d'accueil

<p>Les principaux problèmes rencontrés sont :</p> <ul style="list-style-type: none">▪ La banque d'accueil n'est pas utilisable en position « assis »▪ Les usages " lire, écrire, utiliser un clavier " sont requis et la partie inférieure de l'équipement ne laisse pas de vide d'au moins 30 cm de profondeur▪ La possibilité de s'asseoir (sans limiter le passage des autres personnes) n'existe pas

<p>Diagnostic :</p>	<table><tr><td> </td><td> </td><td> </td><td> </td></tr><tr><td>2</td><td>0</td><td>2</td><td>1</td></tr></table>	 	 	 	 	2	0	2	1

2	0	2	1						
<p>Solution :</p>	<p>Remettre aux normes d'accessibilité le mobilier d'accueil en s'appuyant sur le cahier technique (qui sera joint). Changer pour un mobilier adapté</p>								
<p>Coût :</p> <p>Le coût est donné HT, il est donné en fonction des conditions du marché, avec une approximation de 15 % et sans tenir compte des éventuels problèmes liés à la structure du bâtiment</p>	<p>X €</p>

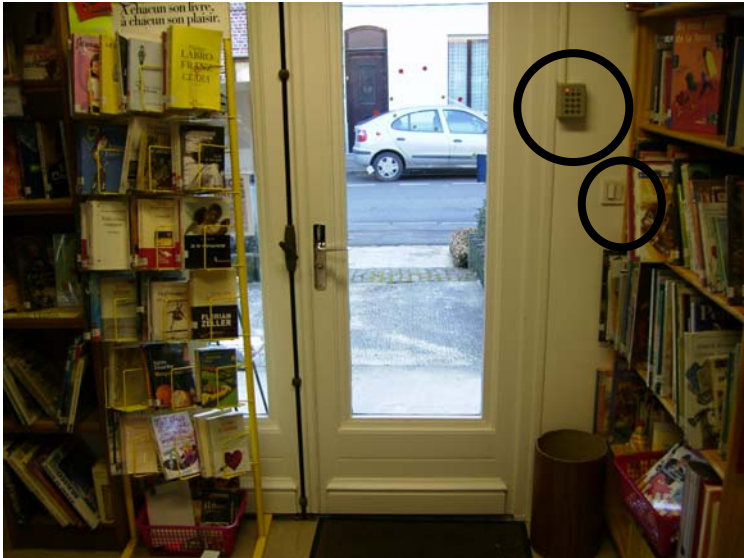
Problème 8 : les pièces d'entreposage des ouvrages

<p>Les principaux problèmes rencontrés sont :</p> <ul style="list-style-type: none"> ▪ L'éclairage artificiel des espaces intérieurs est inférieur à 100 lux (entre 75 et 100 lux) ▪ Le dispositifs de commande et de service n'est pas repérable par un éclairage particulier ou un contraste visuel (interrupteurs, alarme) ▪ Le dispositif de commande et de service ne possède pas d'espace d'usage de 80 x 130 cm (interrupteurs, alarme) ▪ Le dispositif de commande et de service n'est pas utilisable en position "assis" (interrupteurs, alarme) ▪ Les dispositifs de commande et de service manuels ainsi que ceux qui nécessitent "de voir, d'entendre ou parler" ou les dispositifs liés à la sécurité n'ont pas une hauteur comprise entre 90 et 130 cm (interrupteurs, alarme)

La disposition des mobiliers (notamment des étagères des ouvrages, des tables...) réduit la largeur du cheminement. Les relevés sur terrains montrent des largeurs de passages réduites à 65 cm (impraticable pour une personne ayant un fauteuil électrique muni d'une manette de commande).

<p>Solution :</p>	<p>Remettre aux normes d'accessibilité l'éclairage en s'appuyant sur le cahier technique (qui sera joint). Remettre aux normes d'accessibilité les commandes en s'appuyant sur le cahier technique (qui sera joint). Baisser les commandes à la hauteur réglementaire Déplacer les mobiliers</p>

Une simple réorganisation des mobiliers permettrait une meilleure mobilité pour une personne en fauteuil.

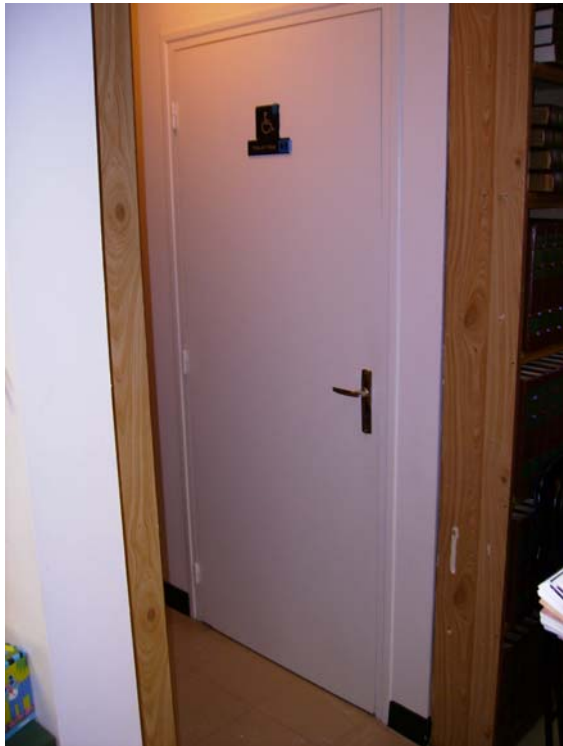
Problème 9 : la porte (des toilettes)

<p>Les principaux problèmes rencontrés sont :</p> <ul style="list-style-type: none"> ▪ Présence d'un obstacle à l'ouverture de la porte (étagère) ▪ Absence d'un espace de manœuvre devant les portes ▪ L'espace de manœuvre (dans le sens de la poussée de la porte) ne mesure pas 120 x 170 cm ▪ L'espace de manœuvre (dans le sens du tirant de la porte) ne mesure pas 120 x 220 cm ▪ La porte n'est pas de couleur contrastée avec la paroi de son support

Le passage utile de la porte est de 76 cm (il est souhaitable que le passage utile soit de 90 cm).

La signalétique internationale « toilette adapté » est présente sur la porte. Il est souhaitable que la signalétique soit en relief (et en braille).

</div> <div> <div>3</div> <div>0</div> <div>1</div> <div>1</div> </div>
<p>Solution :</p>	<p>Remettre aux normes d'accessibilité la porte en s'appuyant sur le cahier technique (qui sera joint). Déplacer la porte des toilettes sur le côté (côté salle d'exposition des ouvrages) avec mise en place d'une porte coulissante sur le mur</p>
<p>Coût : Le coût est donné HT, il est donné en fonction des conditions du marché, avec une approximation de 15 % et sans tenir compte des éventuels problèmes liés à la structure du bâtiment</p>	<p>X €</p>
