3061M 系列

通用生态板 FAQ

文档版本 01

发布日期 2024-03-01

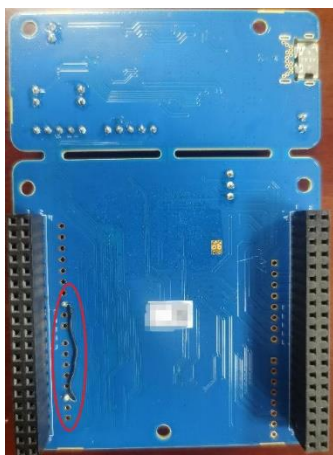
图1-1 VA 版核心板飞线位置图

- 1. 问题描述：当核心板（VA 版本单板）单独使用，并且同时使用到 GPIO4_5 和 GPIO3_2 管脚对应的复用功能时，两管脚功能异常。
- 2. 问题根因：核心板（ECBMCU201MPC_VA）扣接电机驱动扣板时，因 J2.34 无 APT 功能，焊接一根飞线将 J2.34 短接到 J2.18。当核心板单独使用并且用到 GPIO4_5 功能时，与原软件中的 GPIO3_2（APT2_A）功能冲突，导致功能异常。
- 3. 规避措施：此时需要将图 1-1 中飞线断开，就可以分别使用 3061M 的 GPIO4_5 和 GPIO3_2 管脚各自的复用功能。
- 4. VA 单板和原理图中 J2 的连接方式如表 1-1，J2.18 连接 MCU 的 GPIO3_2 管脚，J2.34 连接 MCU 的 GPIO4_5 管脚，J2.21 悬空。VB 单板和原理图把 GPIO4_5 连接到 J2.21，GPIO3_2 连接到 J2.34，如表 1-2。除以上不同点外，J2 的其他管脚 VA 和 VB 版本是一致。

- 如图 1-1，核心板背面以下位置加了飞线的为 ECBMCU201MPC_VA 版本单板。
