## REPORTE DE INSPECCIÓN DE HORQUILLAS

BCI-INS-5855-C

MARCA: CATERPILLAR SERIE: 9RS00535 CÓDIGO INT.: 632  
MODELO: 966 G TIPO: MOVIMIENTO DE CARGAS HORÓMETRO: 29824

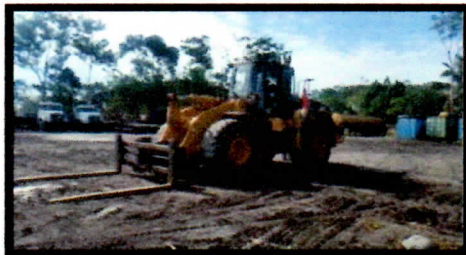
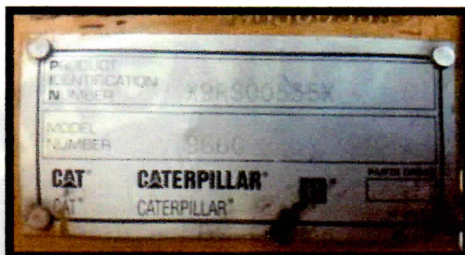
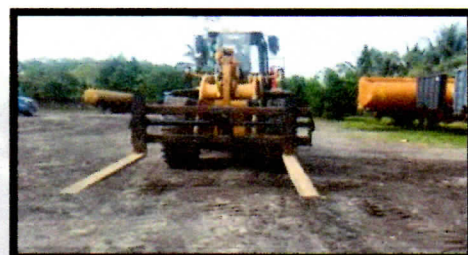
### VISTA GENERAL DE EQUIPO - IDENTIFICACION DE EQUIPO - HORQUILLAS

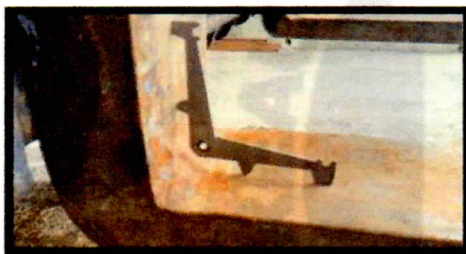
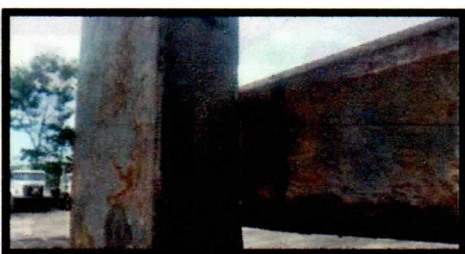
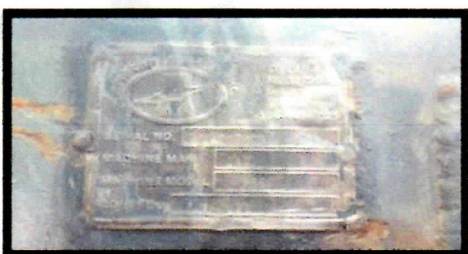
- Horquillas se encuentran en estado operativo.
- Las horquillas se encuentran libres de fisuras superficiales.
- Evidencia desgaste en horquillas ( dentro de requerimientos de norma)
- Se toman como referencia las normas: ANSI/ITSDF B56.1:2016 SAFETY STANDARD FOR LOW LIFT AND HIGH LIFT TRUCKS, ANSI/ITSDF B56.6:2016 SAFETY STANDARD FOR ROUGH TERRAIN FORKLIFT TRUCKS.
- Se toma como referencia la norma ASTM E165/E165M-12 "Standard practice for liquid penetrant examination for general industry", y el procedimiento para inspección por tintas penetrantes GT-PRO-25.

### DESGASTE EN HORQUILLAS - IDENTIFICACION EN PECHERA Y HORQUILLAS

- Tolerancia de desviación con un valor normal.
- Horquillas con un desgaste leve uniforme.

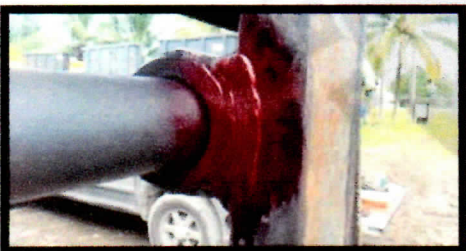
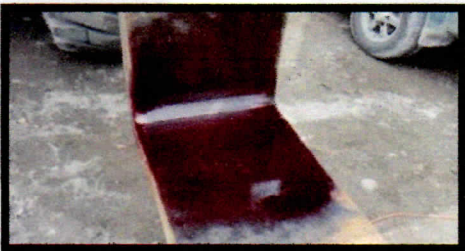
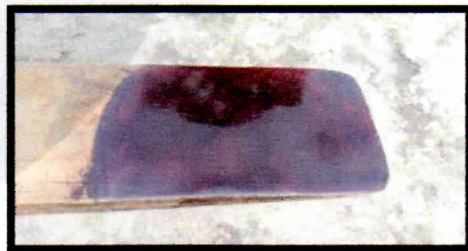
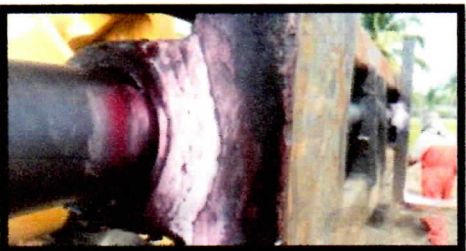
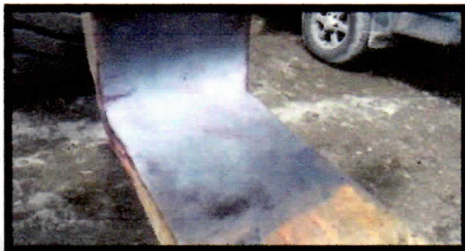
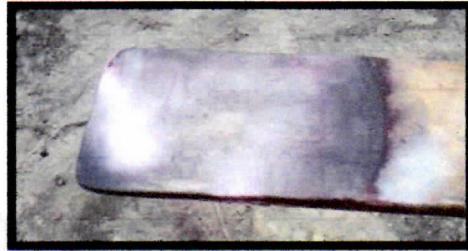
### HORQUILLAS SOMETIDAS A PRUEBAS CON LIQUIDOS PENETRANTES
