⚠ 이중천장(EPS패널)에서 떨어짐 ⚠

재해개요

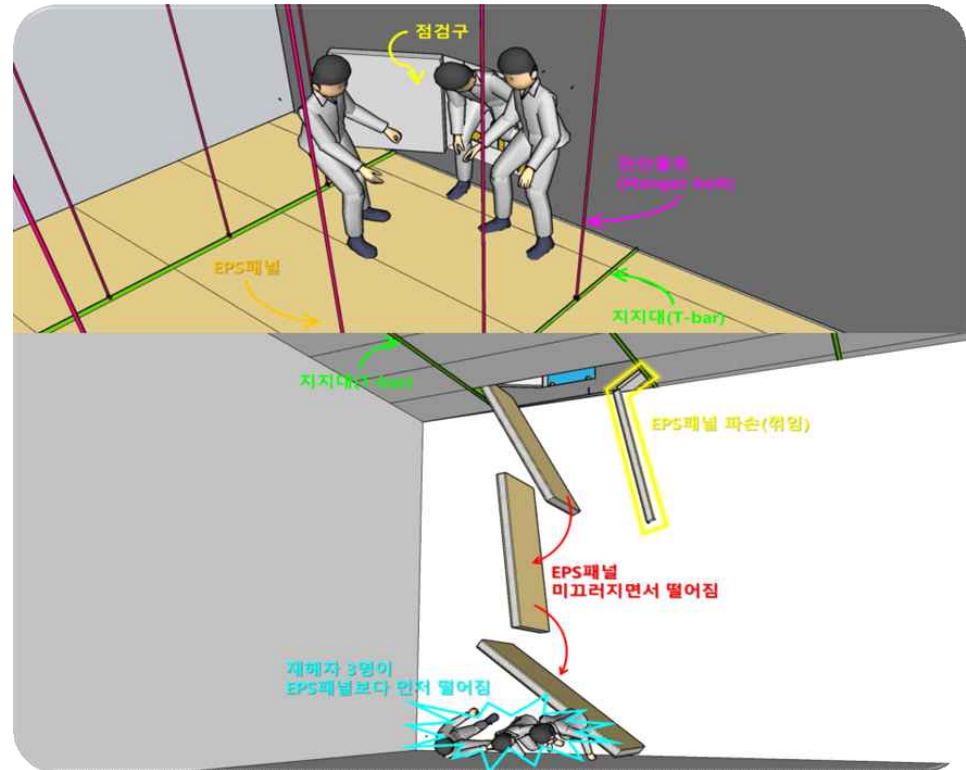
‘2024. 03. 00.(목) 15:00경 전북 익산시
소재 OOOO 공장에서 EPS패널(샌드위치패널)로 시공된 이중천장 상부 공간에서
전등 전선 분리 작업 중이던 근로자가
바닥으로 떨어짐(높이 약 6m, 부상 3명)

- ▶ 이중천장 탈락(EPS패널) 원인
 - (초과 하중 재하) 근로자 3명의 하중이 EPS패널 2본에 재하되면서 하중을 견디지 못한 EPS패널이 일부 파단 및 고정부위에서 이탈
- ▶ 추락 원인
 - (불안전한 작업발판) 안전성이 확보되지 않은 부재(EPS패널)를 작업발판으로 사용
 - (추락방호조치 미실시) 안전대 부착설비가 설치되어 있지 않은 상태에서 작업 수행

- 작업장의 통로로 사용하는 경우 근로자가 떨어질 위험이 없도록 구조적으로 안전하게 설치
- 통로는 75 Lux 이상의 채광 또는 조명시설을 설치하여 이동 중 부딪히거나 넘어질 위험 방지
- 구조적 안전성이 확보된 경로를 구분·표시하여 지정된 경로만 이용할 수 있도록 교육

- 안전대를 지급하여 착용하게 하는 경우 안전대를 걸 수 있는 위치에 안전대 부착설비 설치
- 안전대 부착설비 설치 장소는 근로자의 하중을 충분히 지지할 수 있는 지점으로 선정
- 안전대는 2개 걸이로 지급하여 후크를 해제한 상태로 이동 중 떨어짐 방지
- 넓은 작업 반경으로 작업성 확보가 필요한 경우 안전블럭이 연결된 안전대 사용
