# 드럼통을 절단하던 중 폭발

## 재해개요

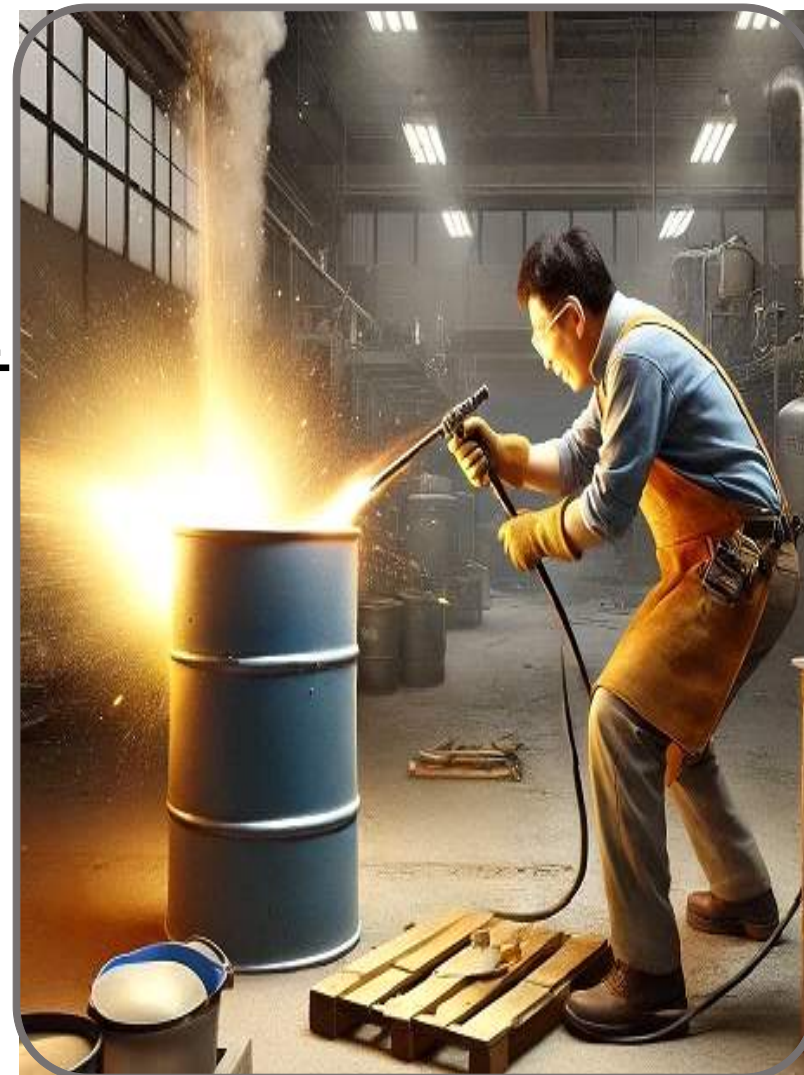
<ChatGPT묘사 사고현장재현도>

- 2024. 09. 00.(토) 11:40분경
- 경남 사천시 소재 000 공장 내에서
- 재해자가 드럼통의 금속 판을 산소 절단기(LPG)로 절단하던 도중,
- 드럼통 내부에 잔류되어 있던 인화성 액체 (MPK\*)의 증기가 폭발하여 압력에 의해 드럼통 금속 판이 튕겨나가 재해자가 맞음

\*MPK(Methyl Propyl Ketone) : 부품의 세척 용도로 사용되는 용제로 인화성 액체(인화점:7.8℃)임

### ① 드럼통 내부에 잔류된 인화성 물질을 제거하지 않고 화기작업 실시

- (산소공급원) 드럼통 내부에 담긴 MPK를 사용하는 과정에서 마개를 열면서 사용해야 하므로 대기 중의 산소가 드럼통에 유입되어 있었고
- (가연성물질) 드럼통 내부에 인화성 액체인 MPK가 잔류되어 있었으나 잔류물이 남아있지 않도록 제거 또는 환기 등의 조치를 실시하지 않고
- (점화원) 점화 시 불꽃의 온도 약 2,800℃인 산소 절단기를 점화시켜 불꽃을 드럼통에 접촉한 순간 폭발 발생

\* 드럼통 내부에 남긴 MPK는 상온에서 증발하여 인화성 증기를 형성할 수 있으며, 밀폐된 곳에서 폭발하한계(1.56%)에 도달한 경우 점화원과 접촉 시 폭발 가능

### ① 드럼통 내부 인화성 액체 제거 등의 화재·폭발 예방 조치 실시

- 인화성 액체가 잔류하여 인화성 증기가 발생할 우려가 있는 드럼통을 절단하기 전, 드럼통 내부에 잔류하고 있는 인화성 증기를 환기·제거 또는 물을 주입하여 세척 작업 하는 등 적절한 안전조치 실시

### ② 용단 작업 등의 화재 폭발위험작업 시 관리감독자 점검 철저

- 드럼통 용단 작업 전 드럼통 내 인화성 액체의 잔류물이 남아있지 않도록 제거 또는 환기 조치를 하도록 관리감독자 점검 철저
- 드럼통 절단 작업이 필요하지 않는 경우 드럼통 운반 및 반출에 대한 관리 철저
