원재료 톤백(칩포대)이 무너져 내려 깔림

재 해 개 요

‘17년 2월 경북 칠곡군에 소재한 합성수지 제조업 공장에서 원재료 창고에 적재되어 있던 톤백(합성수지 원료 칩 포대)이 무너지면서 아래에 있던 재해자가 깔려 사망

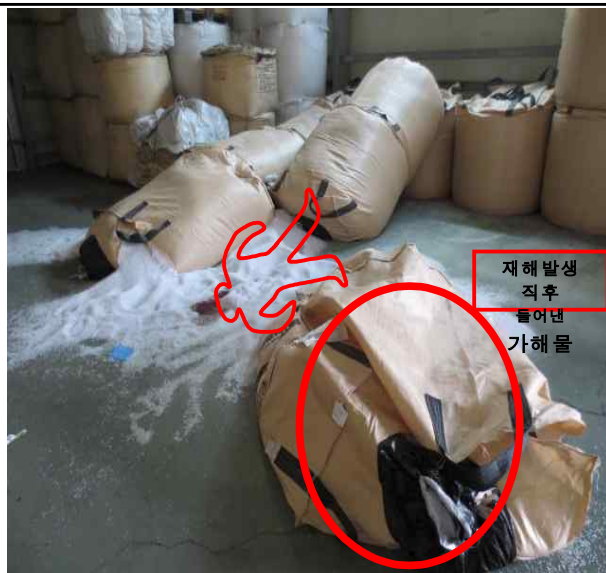
재해자 발견장소

- 재해자는 원재료를 보관하는 창고 내부의 무너져 내린 원재료 톤백 하부에서 발견됨
 - 사고가 발생하기 전 재해자는 원재료(UV첨가제) 박스를 지게차로 운반하는 작업의 유도를 부탁받고 사고발생 장소인 원료창고에 박스 제품을 적재하는 작업을 보조하였음
 - 지게차 운전자가 먼저 창고에서 나온 이후에도 재해자가 보이지 않아 찾아보니 원료창고 내부의 원재료 톤백이 무너져 있었고 그 밑에서 재해자가 발견됨
- ※ 원재료 톤백이 무너진 상황은 알 수 없으나, 불안정하게 적재되어 있던 톤백이 불시에 무너진 것으로 추정

- 원재료 보관 창고에 1,000kg단위의 원료 톤백을 불안정하게 높이 쌓아둔 적재물이 미상의 원인에 의하여 불시에 무너져 내리고, 그 아래에 있던 재해자가 원료 톤백에 깔림
- 무너진 원료 톤백은 4단 높이로 적재되어 있었으며, 별도의 붕괴나 낙하를 방지하기 위한 조치가 되어 있지 않았음

- 화물의 적재 시 불안정할 정도로 높이 쌓아 올리지 않아야 함
- 화물이 한쪽으로 치우치지 않도록 쌓을 것
- 사업주는 제품, 자재, 부재 등이 넘어지지 않도록 붙들어 지탱하게 하는 등 안전조치를 하거나 근로자가 접근하지 못하도록 조치를 하여야 함

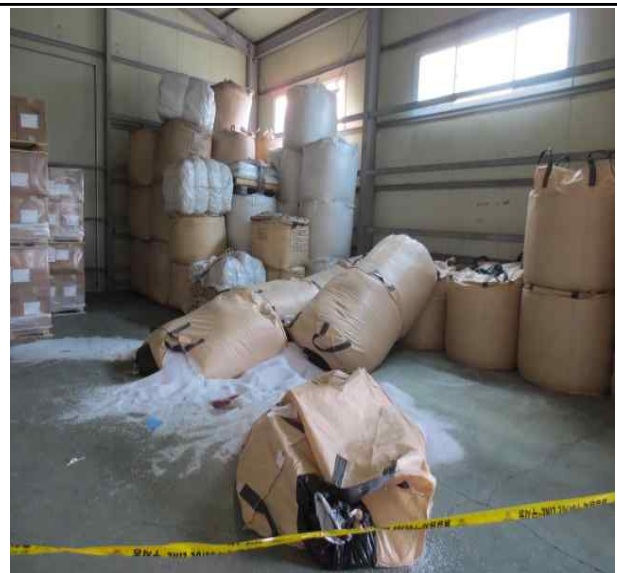
사고발생 장소

○ 전도방지조치가 불충분했던 톤백 적재물이 불시에 무너짐

※ 원료 톤백: 포장단위 1,000kg의 톤백 마대[90*90*110(cm)]

※ 적재 상태: 최고 높이 약4.2m[4(단)*110(cm)]

- 약1,000kg 중량의 톤백 취급(적재) 작업 시 전도, 붕괴 등의 위험을 예방할 수 있는 안전대책이 포함된 작업계획서를 작성하고, 그 계획에 따라 작업하도록 하여야 함
