피킹작업자와 지게차 부딪힘

재해개요

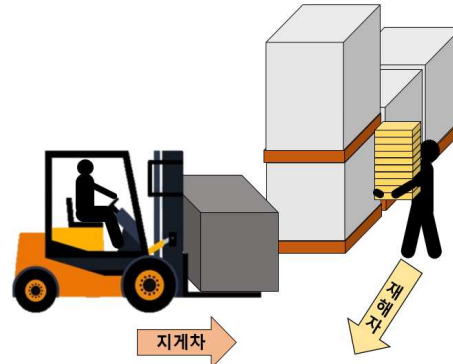
물류센터 피킹장에서 재해자가 지시 박스를
들고 이동하던 중 지게차와 충돌하여 사망함

- (통로 구획 상태 관리 미흡) 보행자 통로 구획 페인트 작업을 한 지 오래되어 보행자 통로를 구분할 수 없는(보행자 통로 미설치) 상태로, 피킹 작업자가 보행자 통로를 이용할 수 없는 상태 방지

- (수동 대차 미사용) 피킹 작업자는 지시 박스를 수동 대차를 이용하지 않고 직접 들고 이동하여 지게차와 혼재되어 작업을 하는 장소에서 시야가 미확보된 상태로 이동

- 피킹장은 지게차와 작업자가 혼재되어 작업하는 장소로, 지게차 충돌 위험이 높음에도 불구하고 작업지휘자 미배치

① 보행자 통로 구획 페인트 작업 실시 및 관리

- 사업장 내 작업자가 보행 통로를 항상 안전하게 사용할 수 있도록 통로 구획 페인트 작업을 실시하고, 작업 주기 등을 정하여 그 상태가 유지될 수 있도록 지속적으로 관리 실시

- 피킹 작업자가 지시 박스를 지정 장소로 운반할 경우 수동 대차를 사용하도록 하는 등 작업자의 시야가 확보된 상태에서 작업하도록 관리·감독

- 사업장 내 보행자 통로와 지게차 경로가 교차되는 장소 등 지게차 충돌 위험이 높은 장소에는 작업 지휘자 등을 배치
