지게차에 실린 목재 낙하

재해개요

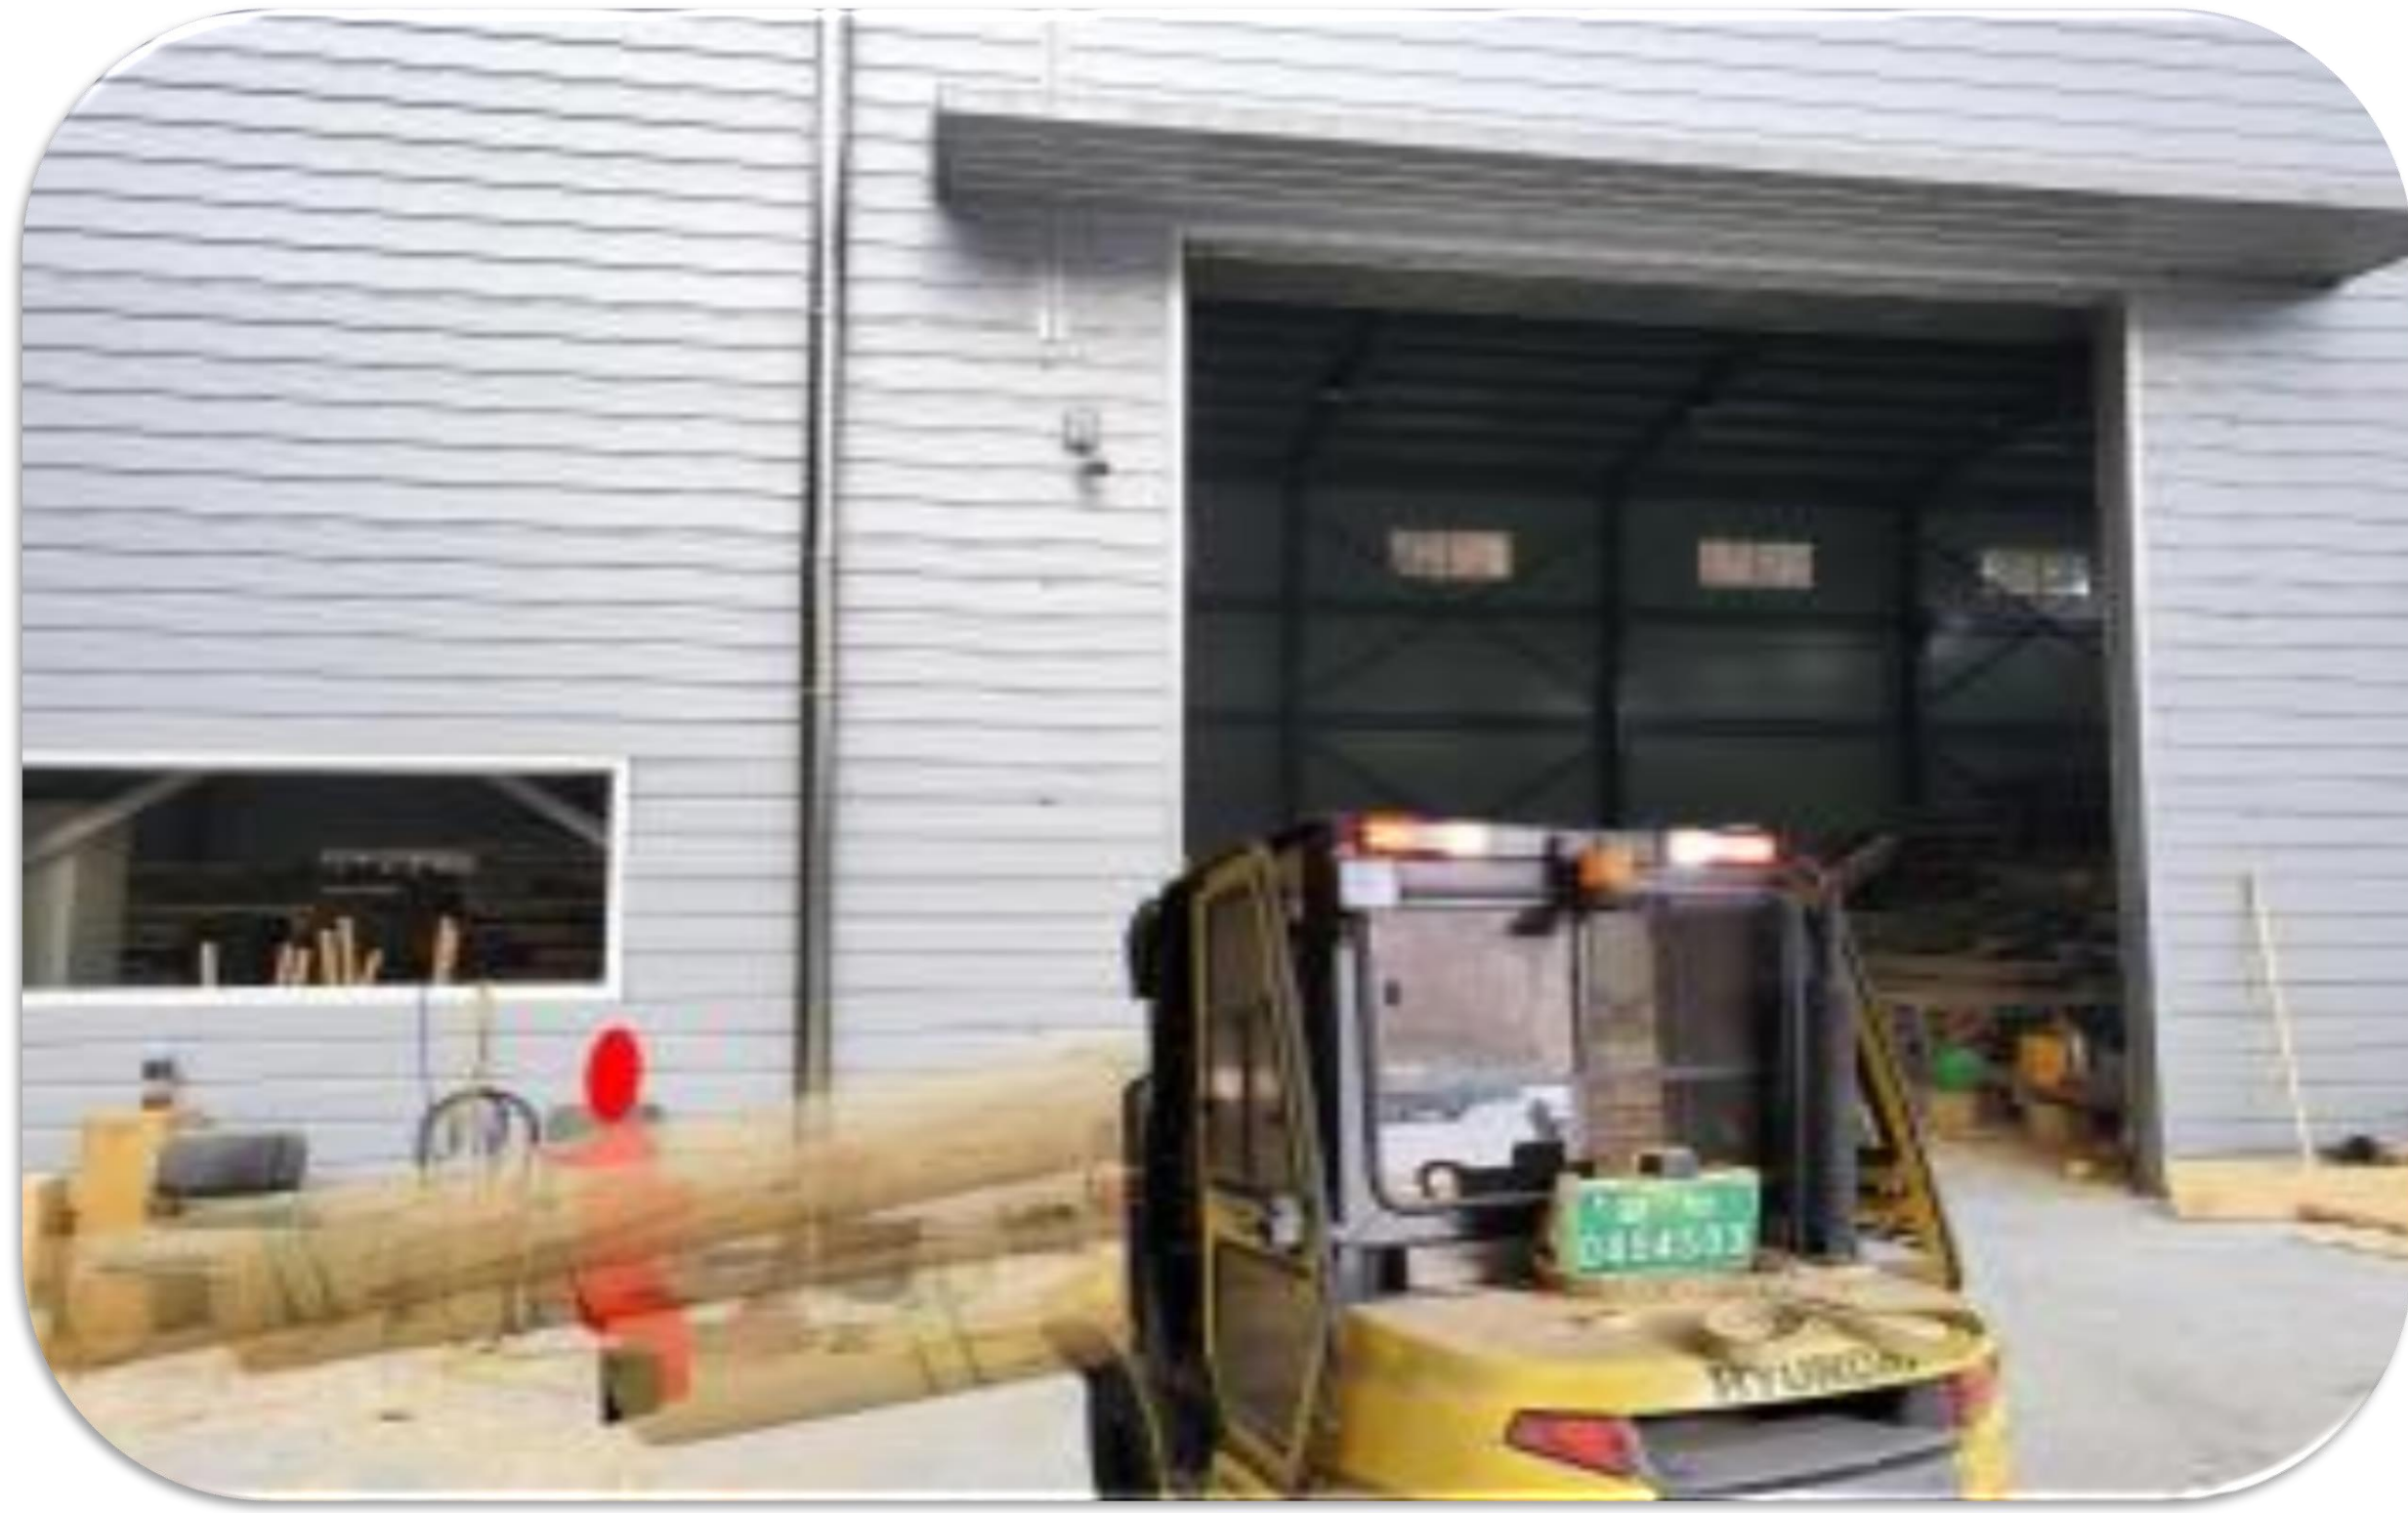
‘22. 2. 00(토) 10:00경 경북 소재 0000창고에서 원주 기동용 목재 5주를 지게차로 운반하던 중, 실려 있던 목재 5주의 결속부(밴드 연결부)가 풀리면서 대패 날을 갖고 있던 근로자의 등 부분을 가격

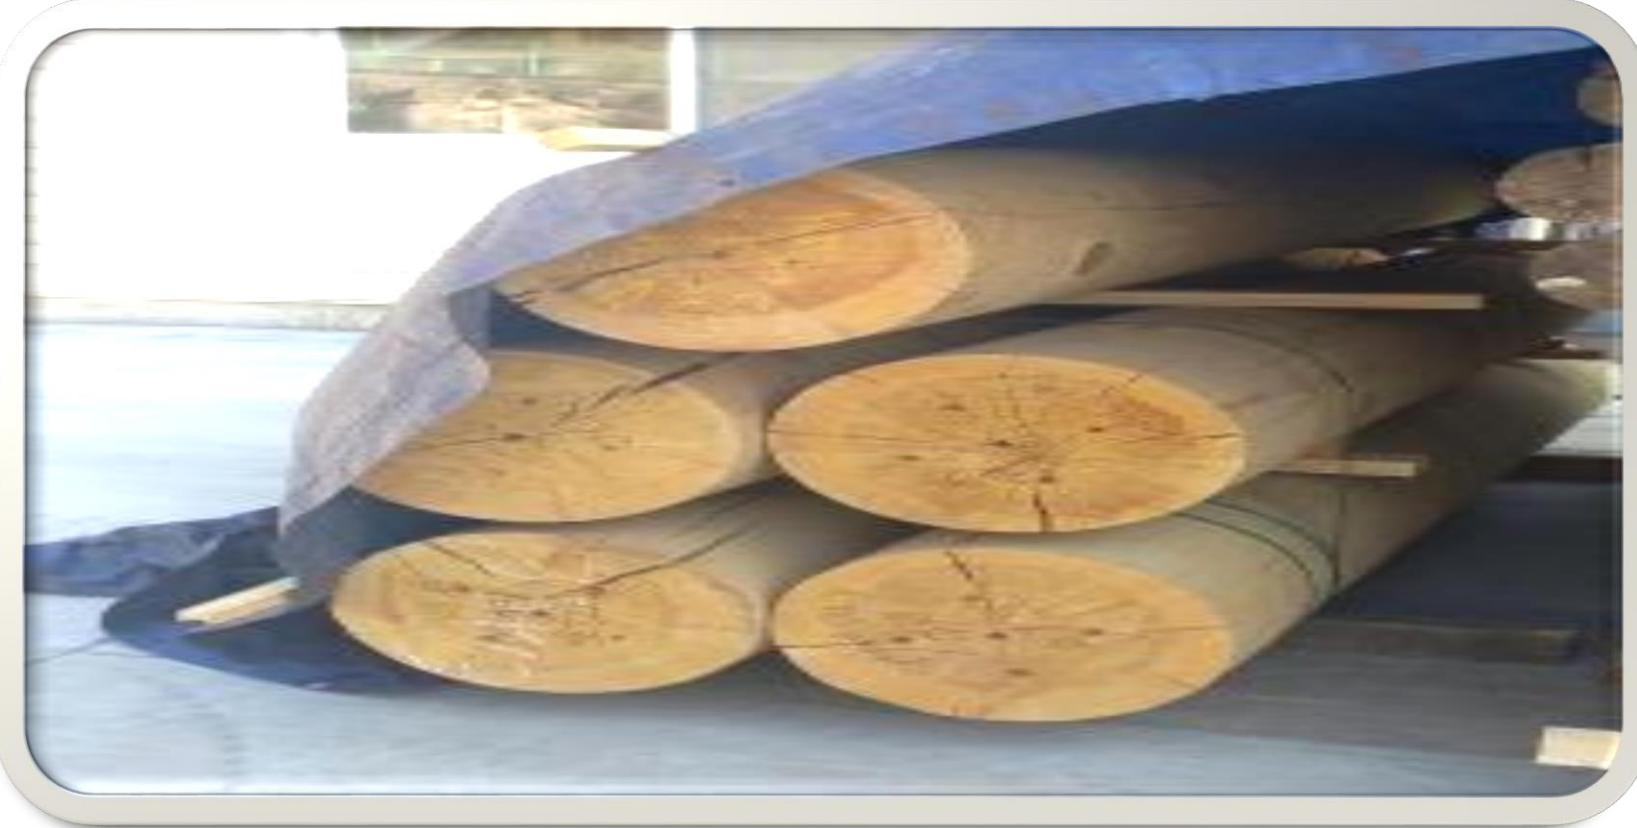
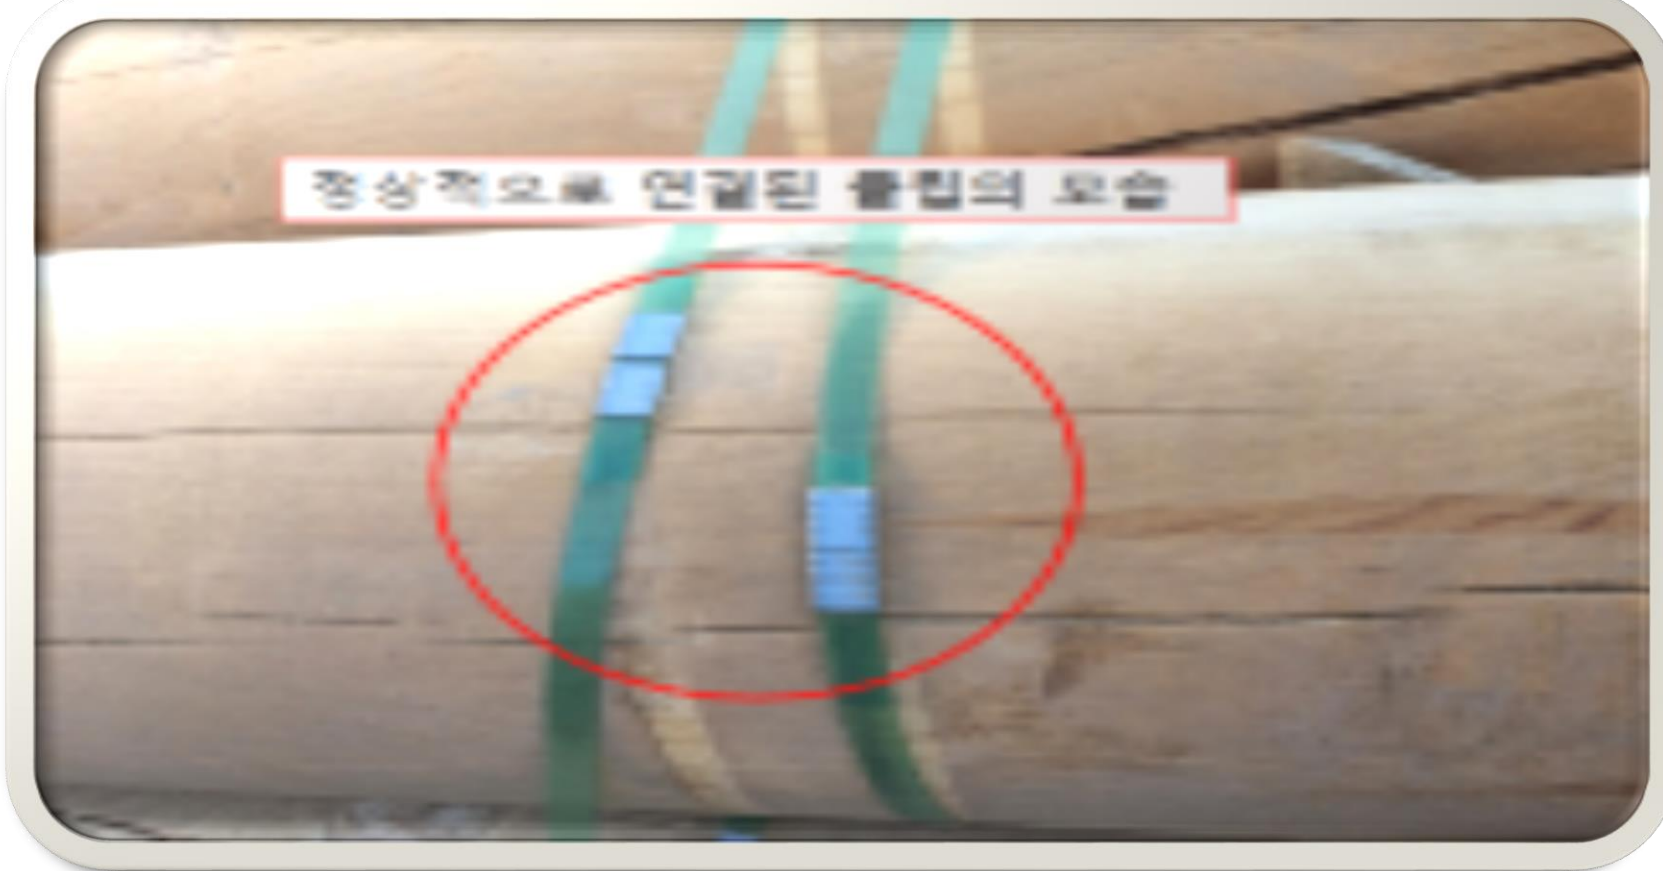
- (화물 적재) 목재(약 210Kg) 5주를 지게차 포크에 3단(h≒80cm)으로 적재함으로 운전자 시야 미확보
☞ 1,2 단 목재 2주 3단 목재 1주
- (적재 방법) 지게차 정지시 발생하는 관성에 의한 목재의 흔들림에 낙하할 수 있는 결속 방법 사용
☞ 밴드 연결부는 결속기와 조임기를 사용하여 밴드 끝 단을 겹쳐 클립으로 연결

- (적재방법) 지게차 정지시 발생하는 관성에 의한 목재 흔들림에 밴드 연결부가 풀려 목재가 낙하할 수 있는 결속방법 사용

- 목재를 한 개 또는 2개 이상 운반할 경우 붕괴, 낙하하지 않도록 체인, 슬링, 와이어로프 등 으로 견고히 고정
