# 컨테이너 문 개방 시 쏟아진 적재물에 깔림

## 재 해 개 요

‘17년 4월 인천광역시 소재 선재제품 공장에서  
컨테이너로 입고된 물품을 하역하기 위하여 컨테이너 문을 여는 순간  
컨테이너 내부에 적재되어 있던 중량물이 무너져 내리면서 재해자가 깔림

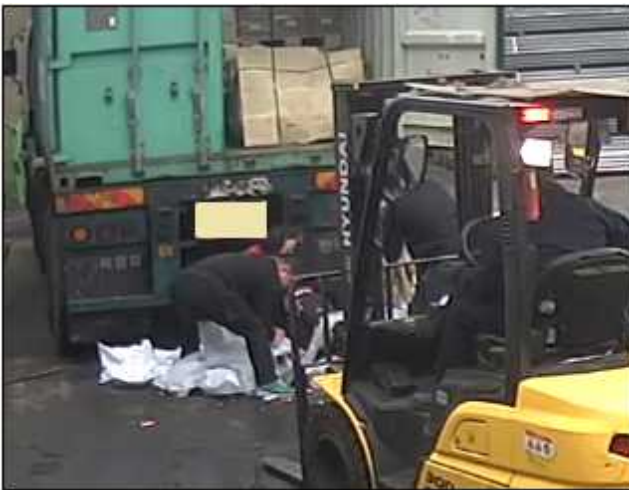
< 사고발생 직후 상황 >

- 사고발생 당일 수입물품이 25톤 화물자동차에 적재된 컨테이너로 공장 내 반입됨
  - 재해자가 컨테이너 내부의 물품을 하역하기 위하여 길이 약 1.8m의 철재 지그(jig)를 사용하여 컨테이너 우측 문의 봉인을 제거한 후, 컨테이너 문을 개방하기 위하여 지게차 운전자의 도움을 받아 지게차 포크 위에 올라서서 컨테이너의 우측 문 잠금 레버를 조작함
  - 재해자가 컨테이너 우측 문 잠금 레버를 조작하자 내부 적재물의 중량에 의해서 문이 개방되고 순간적으로 컨테이너 내부에 적재되어 있던 제품 묶음이 재해자 방향으로 쏟아져 내렸으나 대피하지 못하고 깔림
- ※ 쏟아져 내린 적재물은 목재파렛트 위에 적재된 금속제품이 담겨진 마대자루 묶음이었으며, 동시에 쏟아진 적재물의 중량은 약 2.3톤 정도로 추정됨

- 컨테이너 내부 적재품의 무너짐 방지조치 실시
  - 묶음 등 화물을 컨테이너에 적재할 경우 화물의 유동방지를 위해 여유공간에 추가 구조물을 설치하거나 안전망·격벽을 설치하여 화물의 유동을 방지할 수 있도록 조치하여야 함
- 컨테이너 문 개폐방법 개선
  - 화물차량으로 운반되는 컨테이너 문을 열거나 잠그는 레버를 조작하는 작업은 적절한 높이의 작업발판 등 승강설비를 비치하여 사용하거나 전용의 지그를 활용하도록 개선
- 작업지휘자 지정 등 안전작업 준수
  - 묶음 등 100kg 이상의 화물을 내리는 작업을 하는 경우 작업지휘자를 미리 지정하여 작업 수행에 따른 위험성평가 결과 위험예방조치를 포함한 작업지휘에 따라 안전한 방법과 순서를 준수하여 작업을 실시

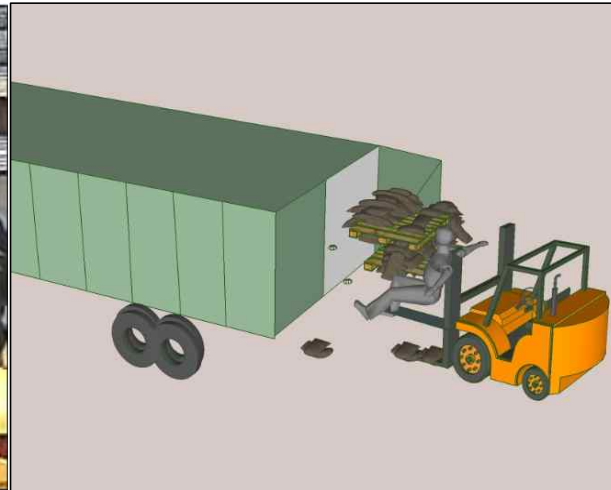
< 재해발생 상황도 >

- (컨테이너 내부 적재품의 무너짐 방지조치 미실시) 컨테이너가 선박 또는 차량으로 운송 시 흔들림에 의해 내부 적재물이 넘어지거나 무너짐이 없도록 격벽 설치 등의 적절한 조치를 실시하지 않음
- (컨테이너 문 개폐 조작 방법 불량) 재해자가 지게차 포크 위에 올라서서 컨테이너 문을 개방하여, 중량물이 무너져 내리는 위험 순간에 신속하게 대피하지 못함
- (컨테이너 화물 하역작업 중 위험요인 간과) 컨테이너 화물 하역작업을 주 1~2회 진행하는 동안 목재 팔레트의 손상, 마대자루 묶음 이탈, 적재물의 붕괴 등에 의한 위험을 예상 할 수 있었으나 적절한 사고예방조치를 하지 않음
