도금조 보수작업 중 화재

재해개요

2022. 06. 00.(토) 12:50경 부산시 사하구 소재 0000에서 도금조 보수작업 중 도금조 상부에 있던 경화제가 떨어지면서 화재가 발생하여 근로자 2명이 화상을 입음

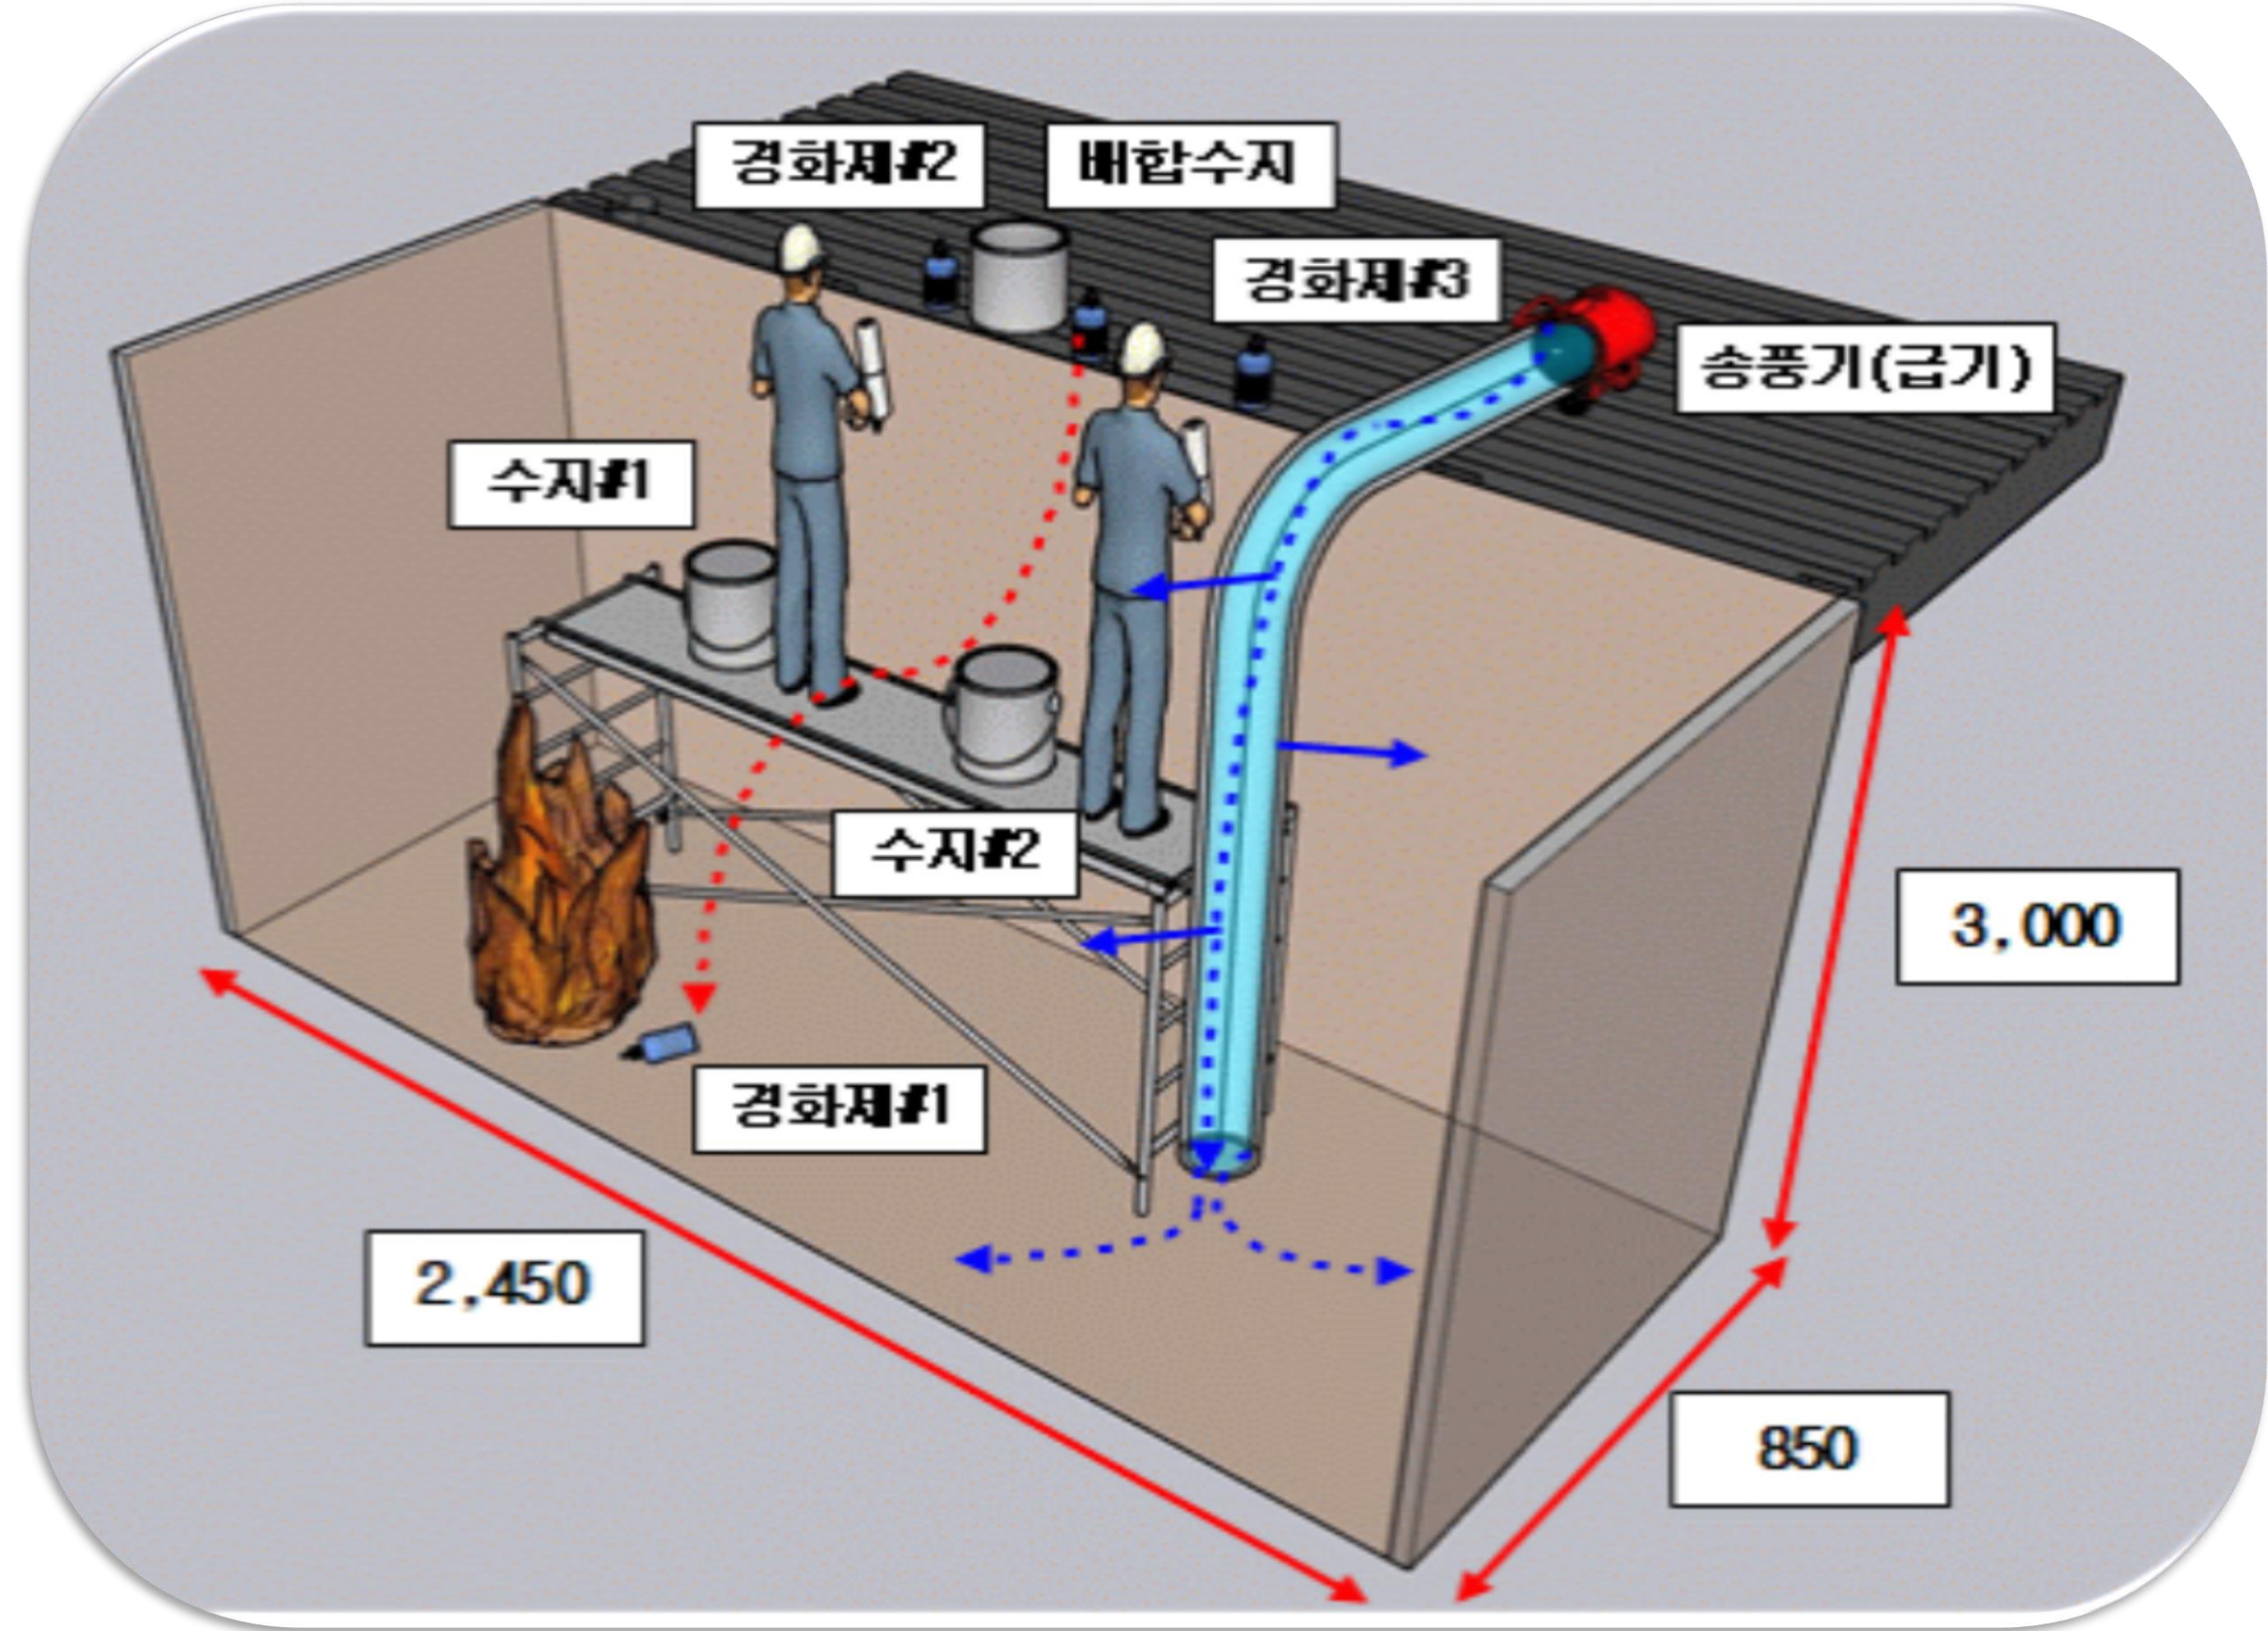
- (도금조 보수) 도금조 내부 표면 보수를 위해 FRP 적층공사를 진행함
작업순서 : 면처리 - 배합 - 적층 - 경화 - 검사
※본 재해는 적층 작업 중 발생, 배합된 수지액을 롤러로 도포하여 유리섬유를 붙이는 작업
- (경화제) FRP 적층 시 사용되는 인화성 물질이 도금조 위에 소분되어 방치됨

- (인화성분위기) 도금조 표면 보수에 사용되는 물질이 인화성 분위기 형성
 - 손상된 FRP 적층면의 접착성 향상을 위해 그라인딩 시 FRP 분진(가연성 분진)이 형성, 도금조 내부 바닥에 분산
 - 경화제에 포함된 스티렌모너머 등 인화점이 낮은 물질이 증발하여 인화성 분위기 형성
- (자연발화) FRP 분진과 경화제가 혼촉되어 발생한 반응열이 축적, 온도가 상승하여 경화제에 포함된 MEKPO의 자연발화온도에 도달

- 1 도금조 내부 작업 시 작업 전 · 작업 중 환기 조치 실시
 - FRP 적층 시 사용되는 수지는 인화성 물질로 화재위험분위기를 형성할 수 있으므로 급 · 배기장치를 설치하여 충분한 환기를 실시
- 2 유기과산화물 취급 시 유의
 - 유기과산화물 등 위험물질이 포함된 경화제를 소분해서 사용 시 Dropper 형태의 전용 액체 용기를 이용
 - 작업이 끝난 후 보관장소로 이동
 - 이물질의 침투나 보관용기 누설이 없도록 관리 철저
