지게차가 뒤집히면서 운전자가 헤드가드와 바닥 사이에 끼임

재 해 개 요

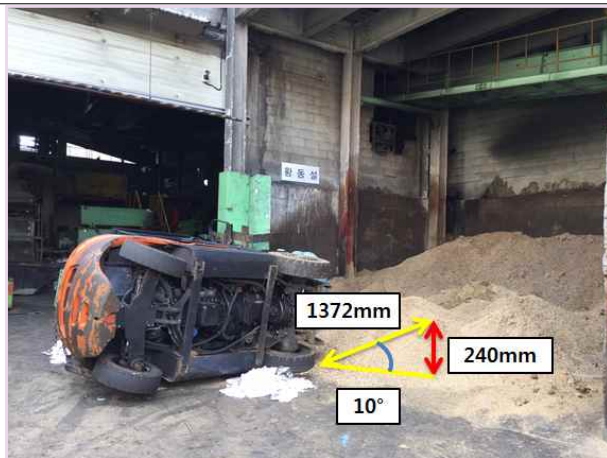
‘17년 4월 인천광역시 소재 황동봉 생산 작업장에서
원재료가 들어있는 마대(황동가루, 1.2ton)를 지게차 왼쪽포크에 걸고 운반하던 중
지게차가 무게중심을 잃고 전복되면서 운전자가
지게차의 헤드가드와 작업장 바닥 사이에 머리가 끼어 사망

< 재해발생 사진 >

- 원재료 적재 장소는 약간의 경사(약 10°)*가 있었으며, 지게차의 왼쪽 포크에 황동설을 건 상태로 오른쪽 바퀴로 황동설이 쌓인 경사로를 타고 올라가면서 지게차가 무게중심을 잃고 왼쪽으로 넘어짐

- 지게차 포크에 화물 적재 시 편하중 발생
- 지게차에 부착된 좌석안전띠 미착용
- 지게차 전도방지를 위한 유도자 배치 등 미실시

- 지게차 화물 적재 시 안전조치 준수
 - 지게차에 화물 적재 시 하중이 한쪽으로 치우치지 않도록 조치
- 지게차 운전자 좌석 안전띠 착용
 - 앉아서 조작하는 방식의 지게차를 운전하는 근로자는 좌석 안전띠를 착용
- 지게차 전도방지를 위한 유도자 배치 등 조치
 - 지게차를 사용하는 작업을 할 때에 지게차가 넘어질 우려가 있는 경우 유도자를 배치하여 안전한 작업이 이루어질 수 있도록 조치
- 전도 등의 위험 예방대책이 포함된 작업계획서 작성 및 근로자 교육
 - 지게차를 사용하는 작업에 대한 작업계획서를 작성하고, 그 내용을 해당 근로자에게 알려야 함
- 작업방법 개선
 - 팔레트 상단에 마대를 올려 원재료를 운반하고 호이스트를 이용해 마대를 들어올린 후 활동설을 쏘아내거나
 - 원재료 보관장소와 적재장소 사이에 JIB크레인을 설치하여 운반작업을 실시하는 등 작업방법 개선을 통한 동종재해 예방

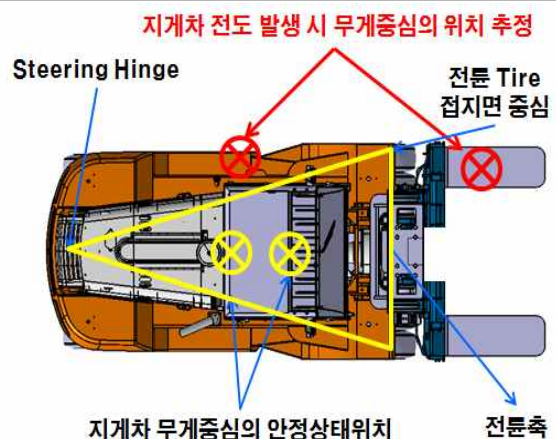
< 지게차 전복 시 무게중심 위치(추정) >
