재해개요

경북 칠곡군 ○○○○○○ 내 벽돌 밴딩 공정에서 컨베이어가 멈추지 않아 벽돌을 적재한 파레트와 충돌 후 개구부로 떨어져 이송되는 벽돌과 개구부 단부에 몸체가 끼어 사망

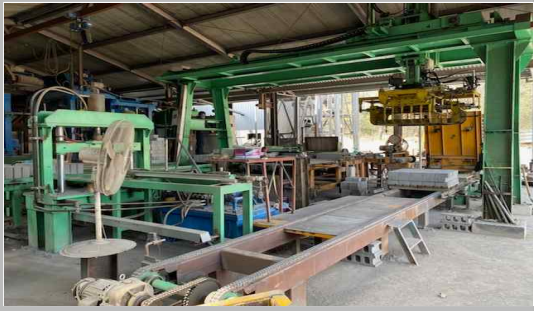
<벽돌 이송용 체인 컨베이어>

<파레트 감지 센서 4개소>

- 작업 공간 미확보 및 추락방지조치(개구부 덮개 등) 미실시
 - 근로자가 안전하게 작업할 수 있는 작업공간을 확보하지 않았고, 개구부에 덮개 등을 설치하여 떨어짐 재해를 예방하여야 하나 미조치
- 방호장치(감지센서) 오작동 및 비상정지장치 설치 위치 부적절
 - 방호장치(감지센서) 오작동으로 파레트가 정상적으로 정지하지 않았으며, 컨베이어에서 이격된 장소에 비상정지장치를 설치하여 즉시 정지 불가능

- 작업 공간 확보 및 추락방지조치(개구부 덮개 등) 실시
 - 근로자가 안전하게 작업할 수 있도록 별도의 안전한 작업발판을 설치하고, 개구부에 덮개를 설치하는 등 추락방지조치 실시
- 방호장치(감지센서 등) 추가 설치 및 컨베이어 비상정지장치 적정 위치 설치
 - 벽돌 밴딩 작업 구간에서 파레트가 반드시 정지하도록 감지센서 등을 추가 설치하고, 비상시 즉시 컨베이어 작동을 정지시킬 수 있는 위치에 비상정지장치 설치

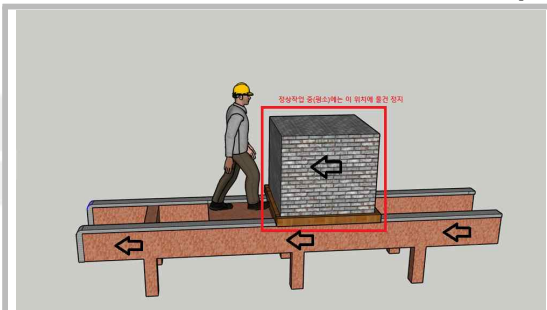
벽돌 밴딩 작업 위해 파레트 이송 대기

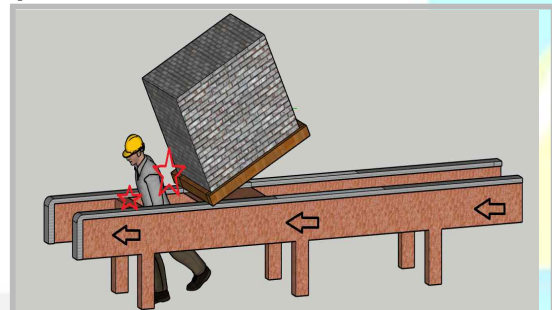
파레트와 충돌 후 구조물 사이 끼임
