옥상 방수 보수 중 추락

재해개요

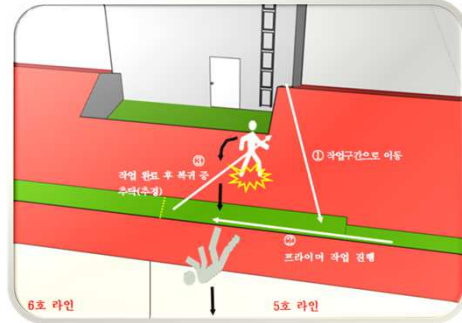
2023. 08. 00.(수) 14:25경 용인시 소재 아파트
에서 관리사무소 소속의 작업자가 옥상 방수
보수를 위해 경사 지붕 옥상 트렌치에서 방수
작업 중 추락(약 53m)하여 1명이 사망함

▶ 근로자 추락 원인

- (추락방호조치 미실시) 근로자가 추락할 위험이 있는 장소에 안전난간이나 추락방호망을 설치하거나, 곤란할 경우 안전대를 부착하여 사용할 수 있는 설비를 설치하여야 하나 이를 미 실시
- (개인보호구 미착용 · 미사용) 추락 위험이 있는 장소에서 작업 시 적절한 개인보호구(안전모, 안전대)를 착용 · 사용해야 하나 이를 미 실시

1 추락 위험 장소에 추락방호조치 실시

- 추락 위험이 높은 아파트 경사지붕 단부 트렌치의 유지보수 작업을 할 경우, 안전난간을 설치하거나 안전대 부착설비 등 적절한 추락방호조치를 하고 작업자가 안전대를 안전대 부착설비에 제대로 부착시킨 후 작업을 수행하도록 함

2 개인보호구 착용 · 사용

- 근로자가 추락할 위험이 있는 장소에서 작업 시 근로자에게 작업조건에 맞는 개인보호구(안전모 · 안전대)를 지급하고 착용하도록 함
