## 재해개요

‘21.09.26.(일) 00000(주) 공장에서 파·분쇄기에서 페스크랩\*을 투입하던 중 미상의 원인에 의해 화재가 발생하여 근로자 2명이 화상을 입은 재해임(치료 중 1명 사망)

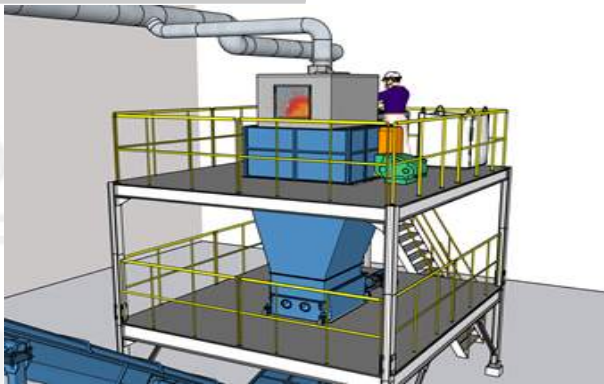
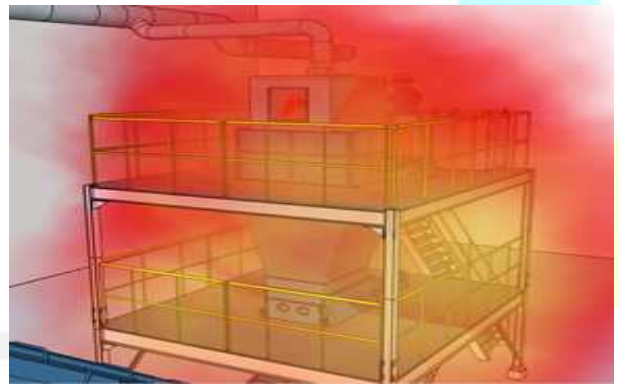
<재해 상황도>

※ 초기 점화 이후 테르밋반응에 의해 빠른 속도로 화재 확산되었으며 초기 점화의 대책을 기술함

- 파쇄기에 양극재 스크랩 투입 속도를 낮추고 국소배기장치의 용량 증대를 통해 파쇄기 내부에 알루미늄 분진이 퇴적 및 부유되지 않도록 조치
- 매일 작업 완료 후 파·분쇄기 내부에 퇴적된 분진을 제거(청소)하는 절차 필요

- 양극재 스크랩을 파쇄기에 투입하기 전 점화원을 제공할 수 있는 이물질을 선별하는 작업을 추가

- 파쇄기 및 양극재 스크랩 투입 위치가 2층으로 화재 발생 시 작업자의 신속한 대피를 위해 투입위치를 1층에서 컨베이어 등을 통해 투입되도록 방법 개선
