선재 코일에 깔림

재해개요

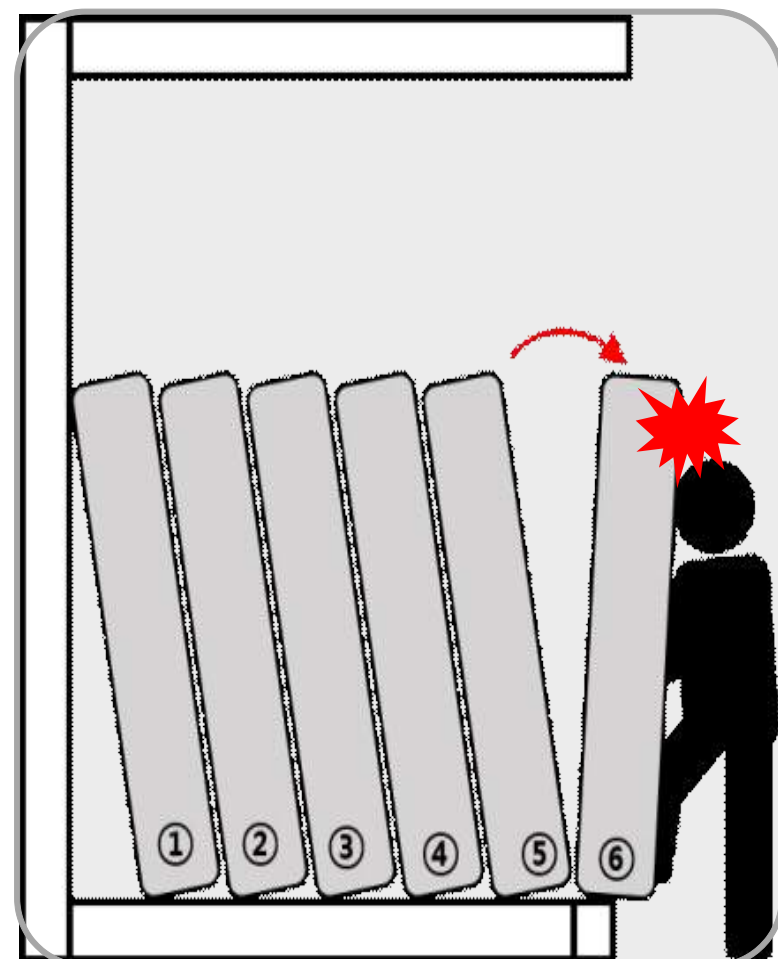
- 2024. 07. 00.(월) 15:03분경
- 경남 김해시 소재 000 작업장 내에서
- 재해자가 선재 코일*에 부착된 태그를 확인하기 위해 선재 코일 안으로 몸을 집어 넣어 태그를 확인한 후 빠져 나오던 중
- 끝단에 걸쳐있는 선재 코일을 밟아 재해자 방향으로 전도되어 깔려 사망함

* 철강재 중 등글고 코일 형상으로 감겨져 있으며 나사, 볼트 등의 원재료
철재 코일 제원: 중량: 984kg, 높이: 1.65m, 외경: 1.4m, 내경: 1m

- 1 선재 코일 넘어짐 방지 조치 미실시
 - 구조물 끝단에 돌출된 선재 코일을 근로자가 밟는 등 다른 요인에 의해 넘어질 위험이 있는 선재 코일에 넘어짐 방지 조치 미실시
- 2 중량물 취급 작업계획서 미작성
 - 중량물 취급 시 전도, 협착 위험을 예방하기 위해 작업계획서를 작성하여야 하나 미작성

- 1 선재 코일 넘어짐 방지 조치 실시
 - 선재 코일 취급 및 적재 시 넘어지지 않도록 구조적으로 안전한 적재대*를 구비하거나, 앞으로 넘어지지 않도록 「넘어짐 방지」 조치 실시
 - * 보관함에 일정 높이의 턱을 설치하여 코일의 넘어짐을 방지
- 2 중량물 취급 작업계획서 작성 및 작업지휘자 배치하여 관리
 - 중량물 취급 작업시 해당 작업에 따른 전도, 협착 위험에 대한 예방대책과 작업방법 등을 포함한 작업계획서 작성
 - 작업을 관리하는 작업지휘자를 배치하여 관리 및 작업계획서에 따른 예방 대책 이행
