# ⚠️ 용접 작업 중 지게차 깔림 ⚠️

2025. 02. 00.(금) 15:30경 부산시 강서구 소재  
OOOOO 사업장에서 용접 작업 중 제품 이송을 위해  
후진으로 이동하는 지게차에 깔려 1명이 사망함

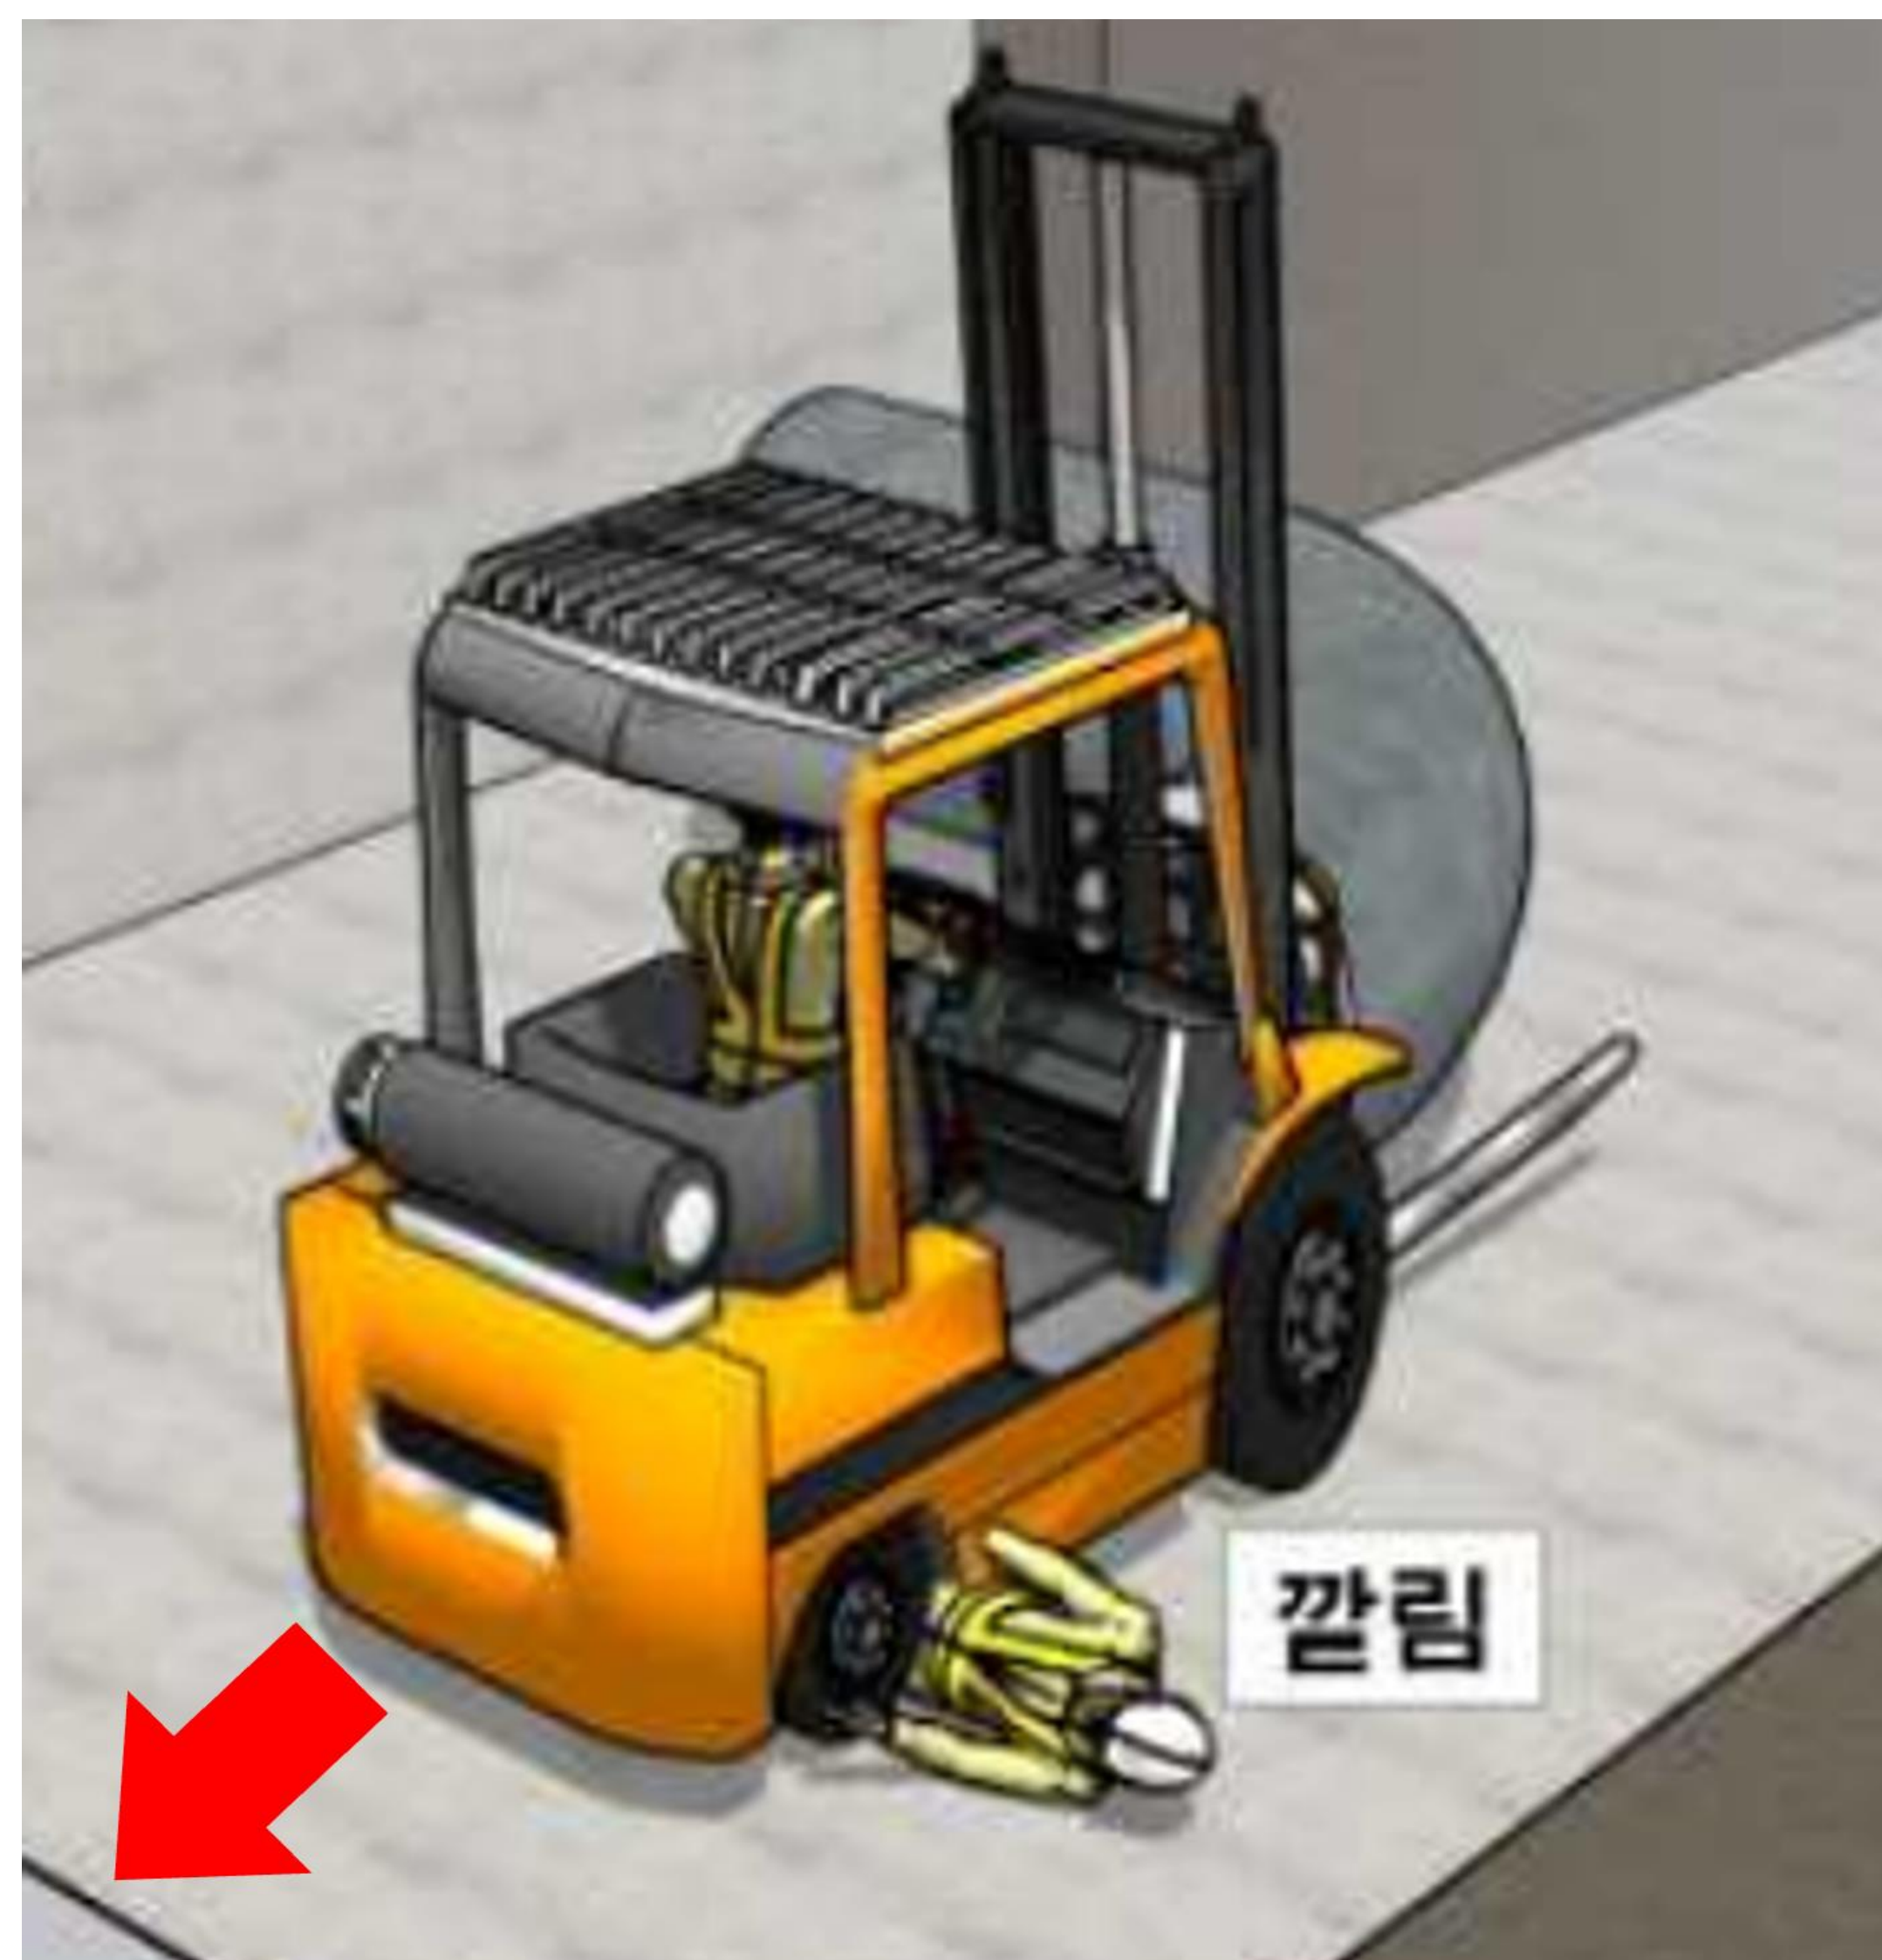
### ▶ 근로자 접촉방지조치 미실시

- 지게차 운행경로와 근로자 작업구역이 인접하여 접촉 위험이 있는 경우, 해당 장소에 근로자의 출입을 금지하거나 작업지휘자를 배치하는 등의 조치를 하여야 하나 미실시

### ▶ 후방확인조치 미흡

- 지게차 작업 중 근로자와 충돌할 위험을 방지하기 위해 후진경보기 및 경광등을 설치하거나 후방감지기 등을 설치하여야 하나, 경광등 및 후방카메라가 정상 작동하지 않는 등 조치 미흡

### ▶ 무자격자 운전

- 『유해위험작업의 취업제한에 관한 규칙』 및 『건설기계관리법』에 따라 적정 자격을 갖춘 사람이 지게차를 조종하여야 하나 무자격자가 운전

### ① 지게차 접촉방지조치 실시

- 지게차 작업 시 근로자가 접촉되어 위험해질 우려가 있는 경우 작업 반경 내 근로자 출입금지 조치를 하거나, 작업지휘자를 배치

### ② 지게차 후방확인조치 실시 및 정상작동 여부 확인 철저

- 정상 작동하지 않는 경광등 등을 수리하거나, 후방감지기 등을 추가로 설치하는 등 후방을 확인할 수 있는 조치를 취하고 정상작동 여부를 상시 확인

### ③ 무자격자 지게차 운전 금지 조치 철저

- 지게차 무자격자가 운전하지 못하도록 시동키를 분리하여 보관하는 등 관리 철저
