크레인 인양작업 중 인양물에서 이탈한 체인슬링에 맞음

재 해 개 요

‘17년 2월 경남 김해시 소재 철강재 용단 작업장에서 크레인을 이용하여 스크랩 회수용 박스를 인양하던 중, 인양물에서 이탈되는 체인슬링의 훅에 머리를 맞아 사망한 재해임

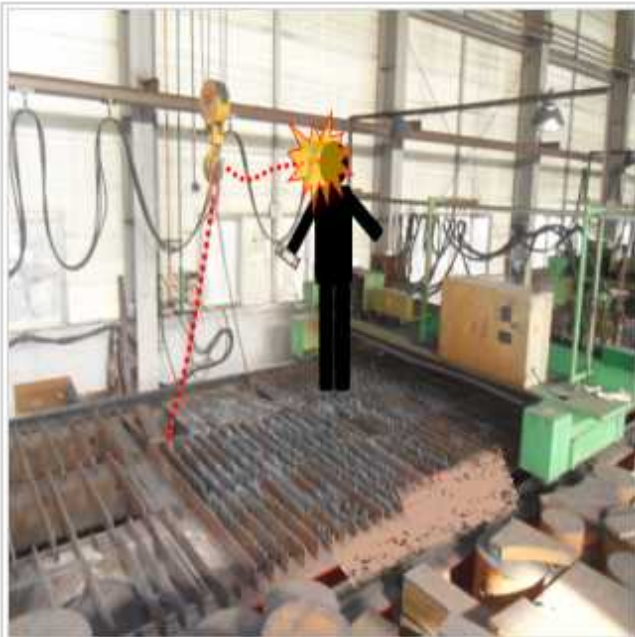
재 해 상 황 도

- 재해발생 공정은 CNC 가스 절단작업 시 발생한 스크랩을 수집한 박스를 크레인(10t)을 이용하여 빈 박스로 교체하는 작업임
- 스크랩 회수용 박스의 구멍에 체인슬링의 훅을 걸고 크레인을 이용하여 인양하던 중, 체인슬링의 훅이 구멍에서 이탈·비래되면서 재해자의 머리에 맞음

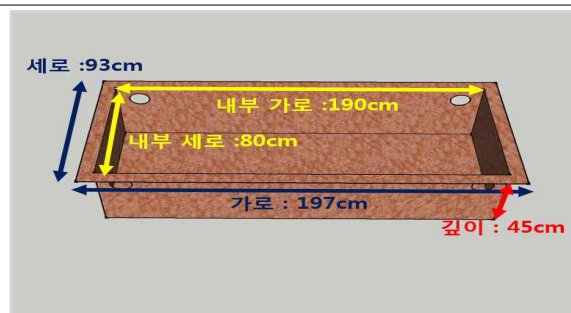
< 스크랩 회수용 박스 >

※ 스크랩 회수용 박스(1,970x900x450mm)에는 상단부로부터 75mm 아래지점에 4개의 구멍이 뚫려 있음

- 작업장에서 사용한 스크랩 회수용 박스는 구조적으로 체인슬링 훅을 이용한 인양작업이 어려우나 2줄 걸이 방법으로 줄걸이작업 실시
※ 훅의 길이: 8cm, 박스 상단부와 구멍 사이 길이: 7.5cm

- 스크랩 회수용 박스의 네모서리에 리프팅 러그를 설치하고 샤클 등을 사용하여 체인슬링을 안전하게 체결하는 등, 훅에 힘이 100% 작용될 수 있도록 줄걸이 용구를 개선하고 권상물의 편심하중에 의한 기울어짐의 없도록 4줄 걸이 방식으로 줄걸이방법을 개선

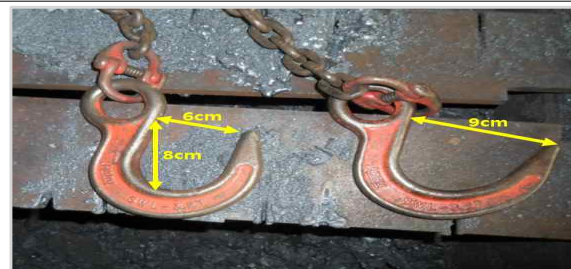
< 체인슬링 >

- 크레인을 이용한 인양작업 시 현저하게 변형된 체인슬링을 사용
※ 훅 입구(hook mouth)의 간격이 6cm에서 9cm로 변형(33.3%)

- 고리걸이 용구(훅 등)는 주기적으로 점검하여 변형 시 사용금지 · 교체
