## 재해개요

2021.10.20.(수) 22:00경 충남 보령시 소재 ○○○(주) ○○공장 내 차체부품(변속기 케이스) 제조 라인에서 PTC 장비실\* 안으로 들어가 조치 중이던 재해자가 하강하는 갠트리 로더(Loader)의 그리퍼(Gripper)와 차체부품 사이에 끼여 사망

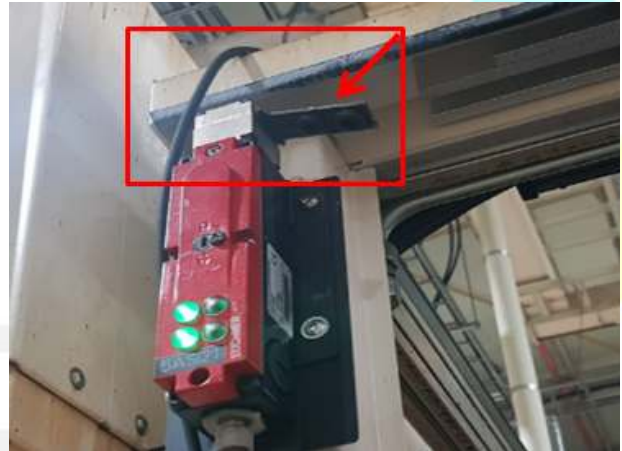
< 안전문 인터록 무효화 >

- 사고가 발생한 설비의 문은 양쪽에 안전스위치의 키가 체결되는 방식으로 닫히는 구조이며, 열린 상태에서 체결이 분리된 부분에 바이패스 키를 체결함으로 인해서 방호장치의 기능을 무효화하였음.

- 안전운전절차(SOP)에 다양한 장비 에러 상황에 대한 구체적 안전운전절차 매뉴얼 작성이 미흡하며,
- 설비의 동작을 정지시킨 상태에서 방호장치의 기능을 무효화시키는 내용(바이패스 키의 체결)관련 작업 매뉴얼 등은 없는 상황이었음.
