재해개요

2020.03월 ○○(주) 내 용제 여과공정에서 여과막(PE)을 사용하여 용제(헥탄) 여과중 화재 발생(부상1명)

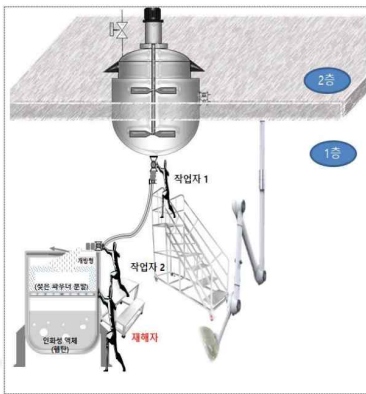
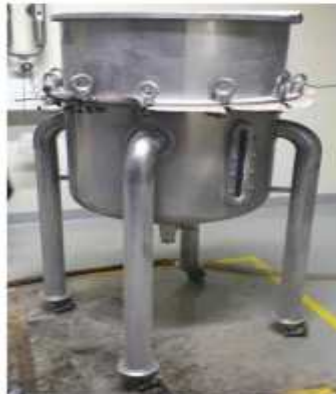
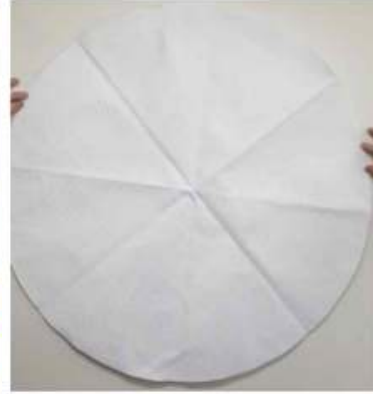
재해상황도

- 폭발·화재 예방조치 미흡
 - 작업시 인화성 액체의 증기나 미스트가 제거되지 못하고 실내로 지속적으로 유출
- 부적절한 충전방법 채택
 - 스플래쉬 필링(Splash filling)으로 인해 헥탄 증기 및 미스트 다량 발생
- 등전위 및 접지 조치 소홀
 - 플렉서블 호스, 작업자, 용기 등 등전위 및 접지 조치 소홀

- 화재·폭발위험분위기 제거를 위한 환기
 - 국소배기장치를 통해 인화성액체의 증기나 미스트를 효과적으로 제거하고, 질소 등 불활성 가스를 사용해 불활성화
- 충전방법 변경
 - 다량의 인화성 액체의 증기나 미스트가 발생하기 쉬운 스플래쉬 필링을 하지 말고, 침액관 등을 사용하여 증기나 미스트 발생 억제
- 접지 및 등전위 조치 강화
 - 각 설비간 등전위 조치 및 설비와 대지간 접지조치, 작업자 제전복 착용
