โครงการการตรวจสอบและเตรียมความพร้อมโรงพยาบาลใน
พื้นที่เสี่ยงภัยแผ่นดินไหว: บทเรียนจากแผ่นดินไหวแม่ลาว

Project Title : Developing and identifying seismic vulnerability evaluation guideline for healthcare systems: a lesson learned from Mae Lao earthquake

Investigator : Teraphan Ornthammarath Mahidol University

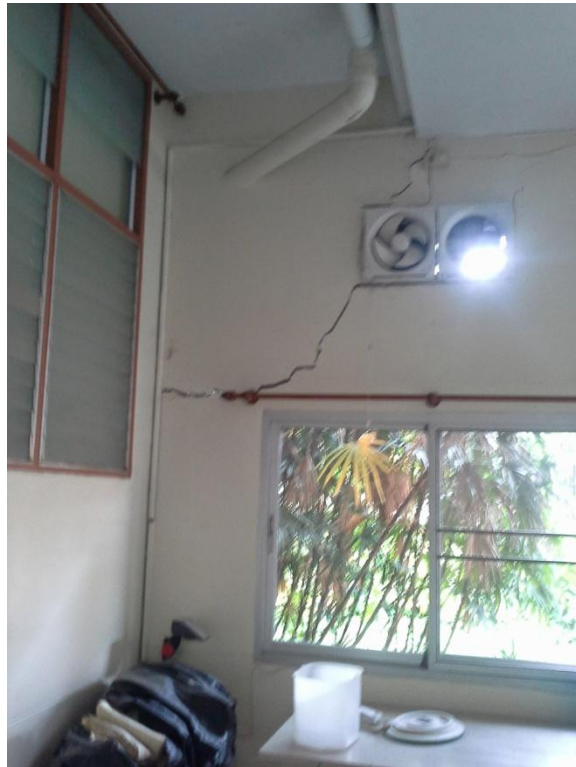
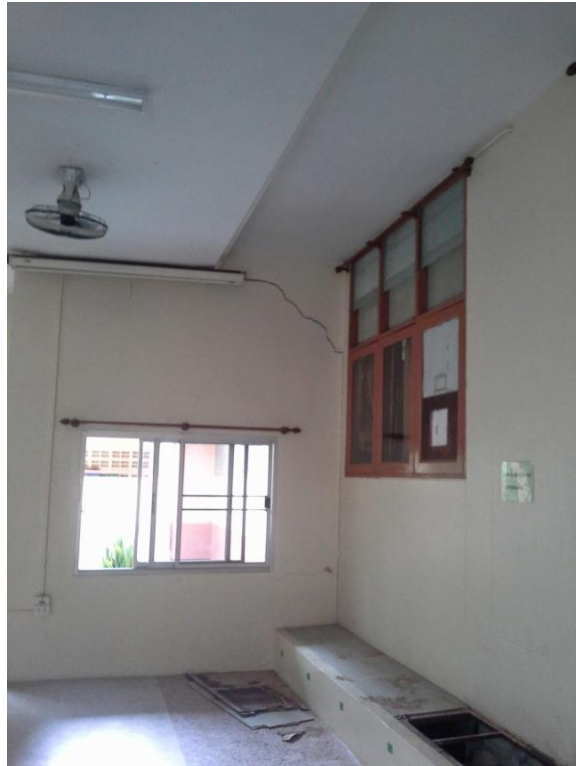
อาคารหลักของโรงพยาบาลแม่ลาวนั้นเป็นอาคารคอนกรีตเสริมเหล็กสองชั้น โดยอาคารหลักมีลักษณะสมมาตรซึ่งส่งผลดีต่อการกระจายแรงแผ่นดินไหว เสาชั้นล่างมีขนาด 30 □ 30 ซม. ซึ่งมีขนาดใหญ่แตกต่างจากอาคารชาวบ้านโดยทั่วไปที่มีขนาดเสาเล็กกว่า 20 □ 20 ซม. จึงทำให้ได้รับความเสียหายอย่างมาก อาคารโรงพยาบาลได้เปิดใช้งานในเมื่อปี พ.ศ. 2538 ซึ่งเป็นเวลาประมาณ 1 ปี การเปิดใช้ให้หลังเหตุการณ์แผ่นดินไหวที่ อำเภอกวน เมืองวันที่ ในปี พ.ศ. 2537 เป็นเวลาประมาณ 1 ปี และ 2 ปีก่อนการประกาศโดยกฎกระทรวงฉบับที่ 49 โดยกระทรวงมหาดไทยเกี่ยวกับแผ่นดินไหว ได้ออกมาเมื่อในปี พ.ศ. 2540 ดังนั้นอาคารหลักของโรงพยาบาลแม่ลาวจึงเป็นอาคารที่ถูกออกแบบโดยไม่ได้ให้รองรับแผ่นดินไหวมีความเสี่ยงจากการไม่ได้รับการออกแบบให้รองรับเหตุแผ่นดินไหว จากผลการสำรวจสภาพความเสียหายของโรงพยาบาลแม่ลาวพบว่ามีความเสียหายบริเวณผนังอาคาร ฝ้า และ บริเวณรอยต่อเชื่อมตัวอาคาร โดยความเสียหายส่วนใหญ่ไม่ได้เป็นส่วนงานโครงสร้างอาคาร ทางด้านส่วนโครงสร้างอาคารนั้นไม่พบความเสียหายแต่อย่างใด โดยบริเวณผนังที่เสียหายนั้นเนื่องมาจากว่าเป็นผนังที่ก่อสร้างเพิ่มเติมระหว่างสองอาคาร ดังนั้นจึงเป็นผนังขนาดใหญ่กว่าปกติ โดยรอยผนังบ่งชี้ได้ถึงากล่อมของผนังสามารถที่อาจกล่อมลงมาทับผู้ใช้อาคารได้หากแผ่นดินไหวครั้งที่ผ่านมารุนแรงกว่านี้

รูปที่ 1. Observed cracks on infill wall if the ground shaking was larger this wall would collapse inside the buildings.

ระดับความปลอดภัยที่เกิดขึ้นหากมีการปรับปรุง	จำนวนที่พบ	วิธีการแก้ไข
Life Safety Level	ปานกลาง	ผนังอาคารระหว่างการก่อสร้างต้องยึดให้แน่น หรือใช้ผนังไฟเบอร์บอร์ดและยึดให้แน่นกับเสาและคาน

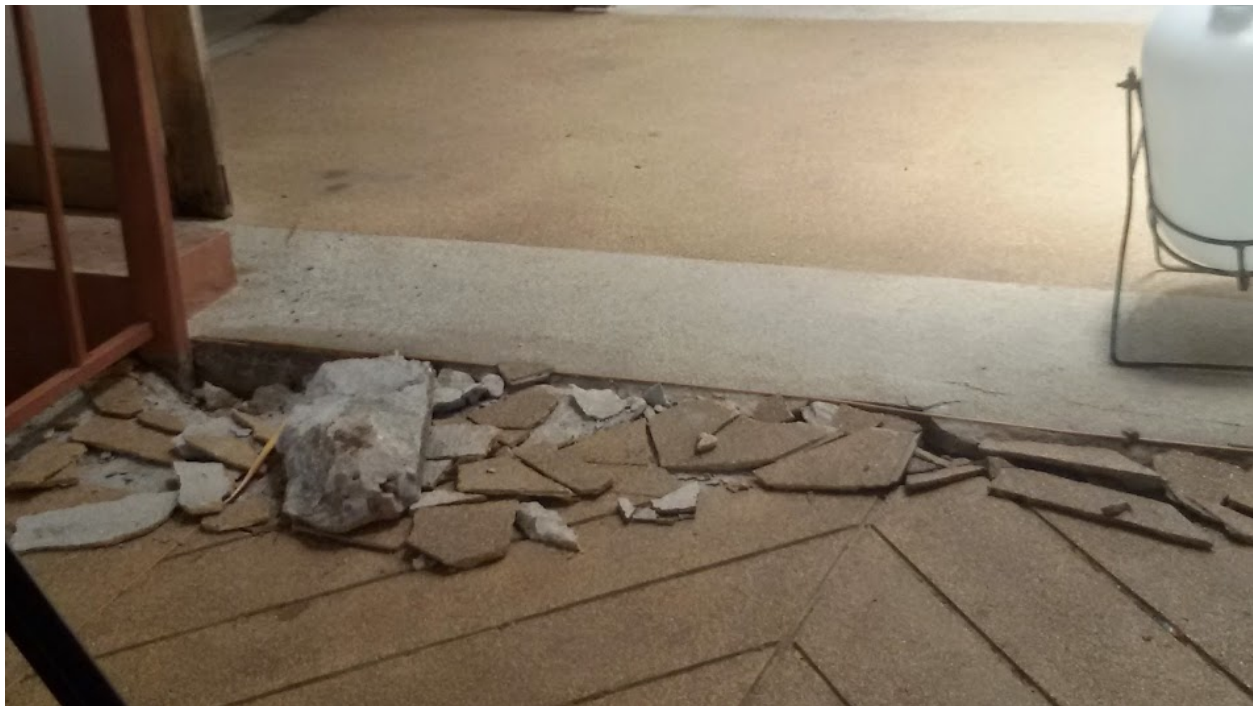
รูปที่ 2. Observed cracks between two adjacent buildings since there is very minimum distance between these two structures.

ส่วนใหญ่แล้วอาคารภายในโรงพยาบาลจะมีส่วนที่ต่อเชื่อมกันระหว่างตึกโดยบางช่วงอาจจะเป็นแค่เพียงทางเดินกันฝนและแดดแต่หากการก่อสร้างไม่ได้มีการเผื่อระยะห่างไว้เพียงพอ ก็จะทำให้โครงสร้างทั้งสองซึ่งอยู่ติดกันกระแทกกันได้ตอนเกิดแผ่นดินไหว โดยการแก้ปัญหาสามารถทำได้โดยการทำรอยต่อระหว่างโครงสร้างอาคารให้มีขนาดกว้างขึ้น โดยในการคำนวณของตึกสูงจำเป็นต้องใช้วิศวกรที่มีความเชี่ยวชาญรู้มาคำนวณถึงระยะห่างที่เหมาะสม เช่น ระยะห่างระหว่างโครงสร้างทั้งสองประมาณ 10 ซม.

Immediate Occupancy Level	มาก	บริเวณระหว่างโครงสร้าง จำเป็นที่จะต้องเผื่อระยะห่าง เพื่อกันการกระแทกของ โครงสร้างระหว่างเกิด แผ่นดินไหว
---------------------------	-----	--

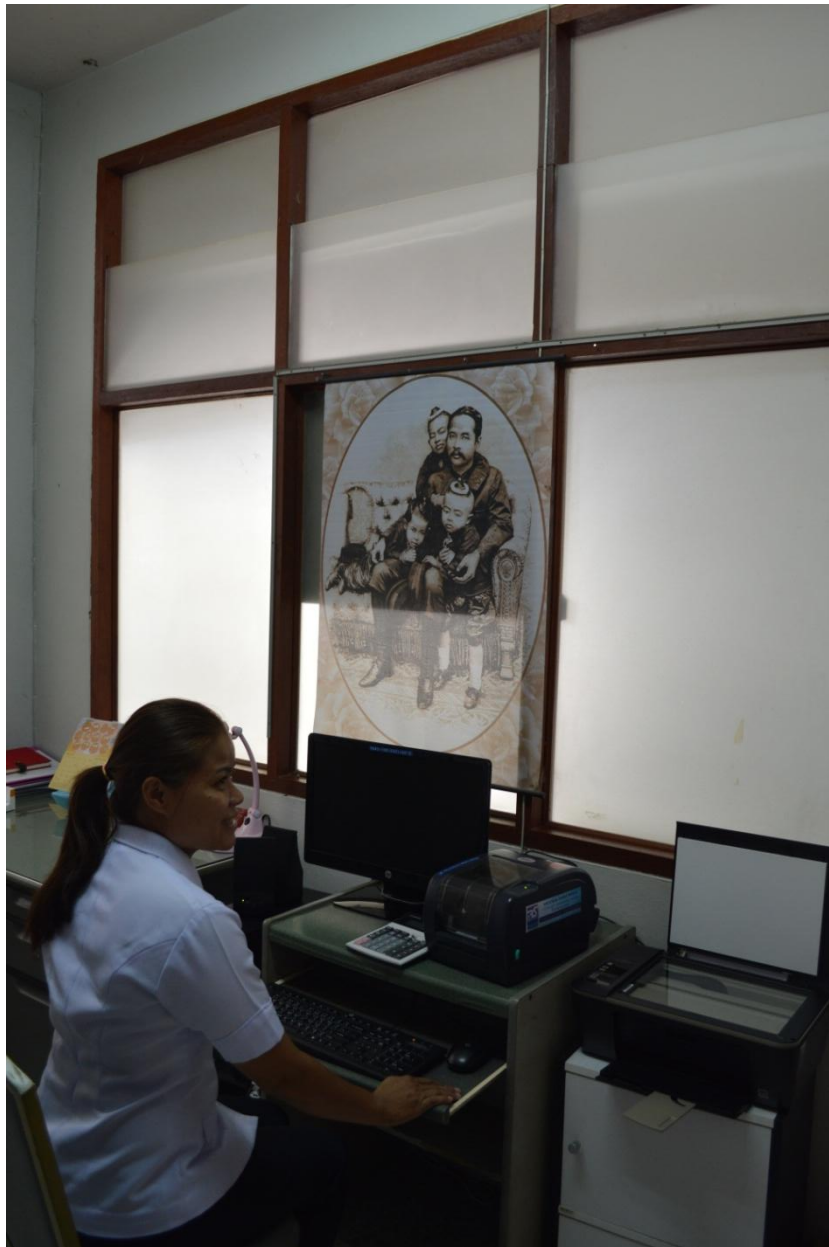
การระบายอากาศที่ดีเป็นสิ่งสำคัญต่อสุขภาพผู้ป่วยภายในโรงพยาบาลแต่ทว่าในบริเวณเสี่ยงต่อแผ่นดินไหวนั้นกระจกอาจเกิดการแตกและหล่นลงมาใส่เจ้าหน้าที่สาธารณสุขหรือคนไข้ได้ ดังนั้นการป้องกันในเบื้องต้นคือการย้ายบริเวณที่ทำงานหรือเตียงผู้ป่วยไม่ให้อยู่ใกล้กระจกจนเกินไปและทำการเคลือบกระจกด้วยฟิล์มนิรภัยเพื่อป้องกันกระจกแตกได้

รูปที่ 3. ความปลอดภัยระดับ Life safety level จะเกิดขึ้นได้ถ้ามีการปรับปรุงกระจก
โดยรอบสถานพยาบาล

ระดับความปลอดภัยที่เกิดขึ้นหากมีการปรับปรุง	จำนวนที่พบ	วิธีการแก้ไข
Life Safety Level	มาก	ย้ายเตียงผู้ป่วยและที่ทำงานให้ห่างจากหน้าต่าง และ ทำการติดฟิล์มนิรภัย

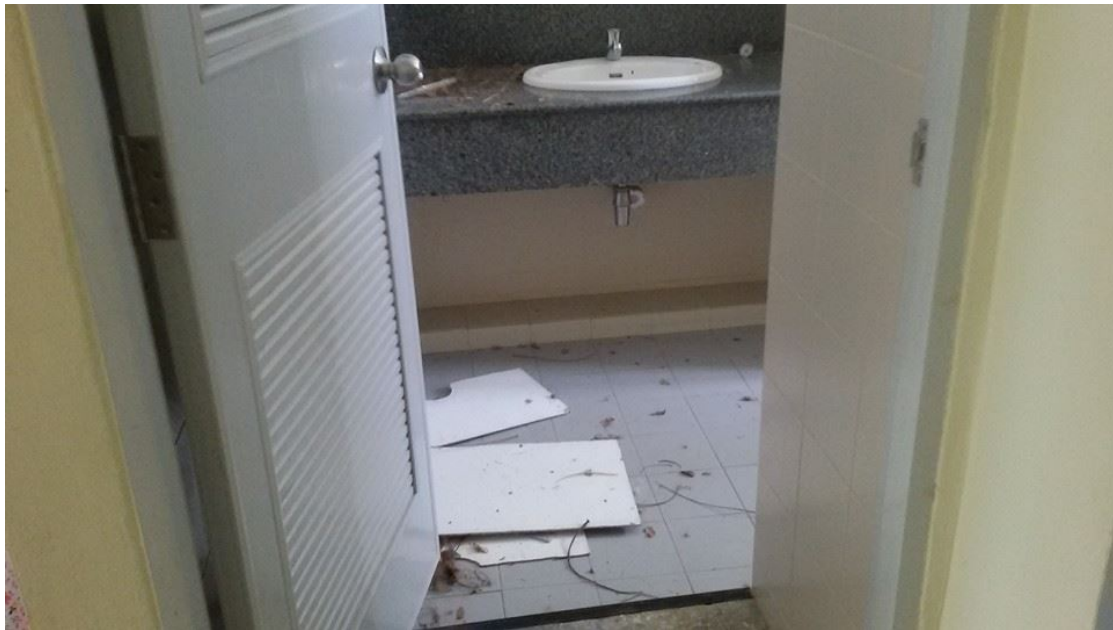
โดยปกติความเสียหายต่อฝ้าเพดานนั้นจะพบเฉพาะในบริเวณชั้นสองของอาคาร เนื่องจากว่าการสั่นไหวของอาคารบนชั้นที่อยู่สูงจะมากกว่าชั้นล่าง โดยฝ้าเพดานนั้นปกติจะก่อสร้างโดยใช้เหล็กตัว T ยึดและมีเพียงสายเอ็นซึ่งโยงลงมาจากหลังคาเมื่อแรงแผ่นดินไหวมากระทำจะทำให้ เหล็กตัว T หรือฝ้าเพดานหล่นลงมาได้ โดยประเทศไทยยังไม่ได้มีมาตรฐานการคำนวณขนาดฝ้าเพดานในเขตแผ่นดินไหว แต่มาตรฐาน ASCE7-10 ได้กำหนดไว้ว่าฝ้าเพดานที่มีพื้นที่ใหญ่กว่า 100 ตารางเมตรนั้นจำเป็นที่จะต้องมีการเสริมกำลังฝ้าเพดานโดยใช้เหล็กที่หนาขึ้นมายึดแทนเส้นเอ็นธรรมดา

รูปที่ 4 การติดตั้งฝ้าเพดานโดยมีเหล็กตัว T และใช้หนีวยึดกับคานคอนกรีตเสริมเหล็ก ฝ้าเพดานร่วงหล่นลงมาบริเวณชั้นสองของอาคารแพทย์แผนไทย

Immediate Occupancy Level	มาก	บริเวณฝ้าเพดานที่กว้างมากกว่า 100 ตารางเมตร เช่นห้องประชุม ต้องทำการปรับปรุงเสริมความแข็งแรงของฝ้าเพดาน
---------------------------	-----	---

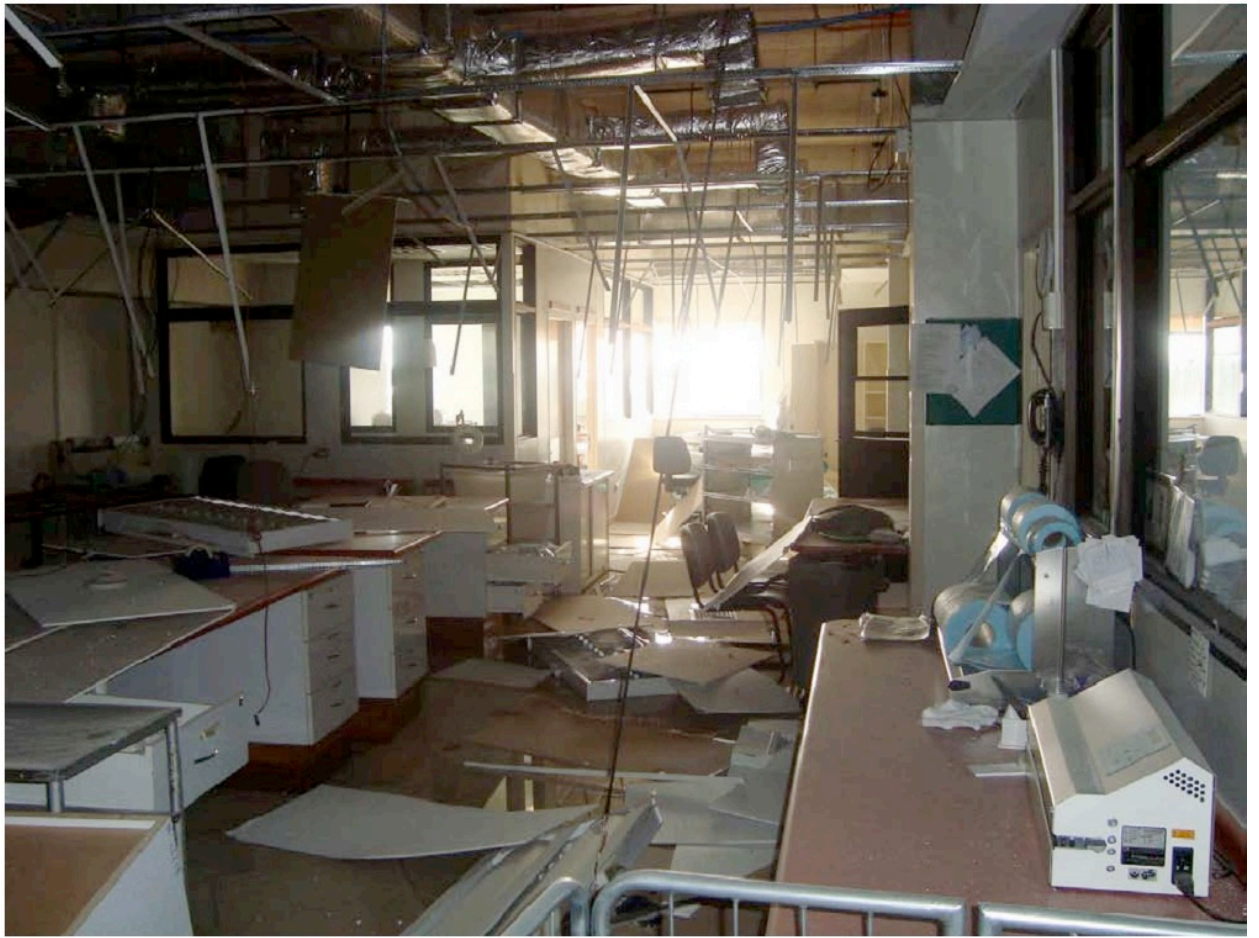
รูปที่ 5 สภาพความเสียหายของฝ้าเพดาน และ ระบบหลอดไฟฟ้า และ ระบบระบายอากาศที่โรงพยาบาล Los Angeles เนื่องจากแผ่นดินไหวขนาด 8.8 ที่ประเทศซีลีเมื่อปี พ.ศ. 2553

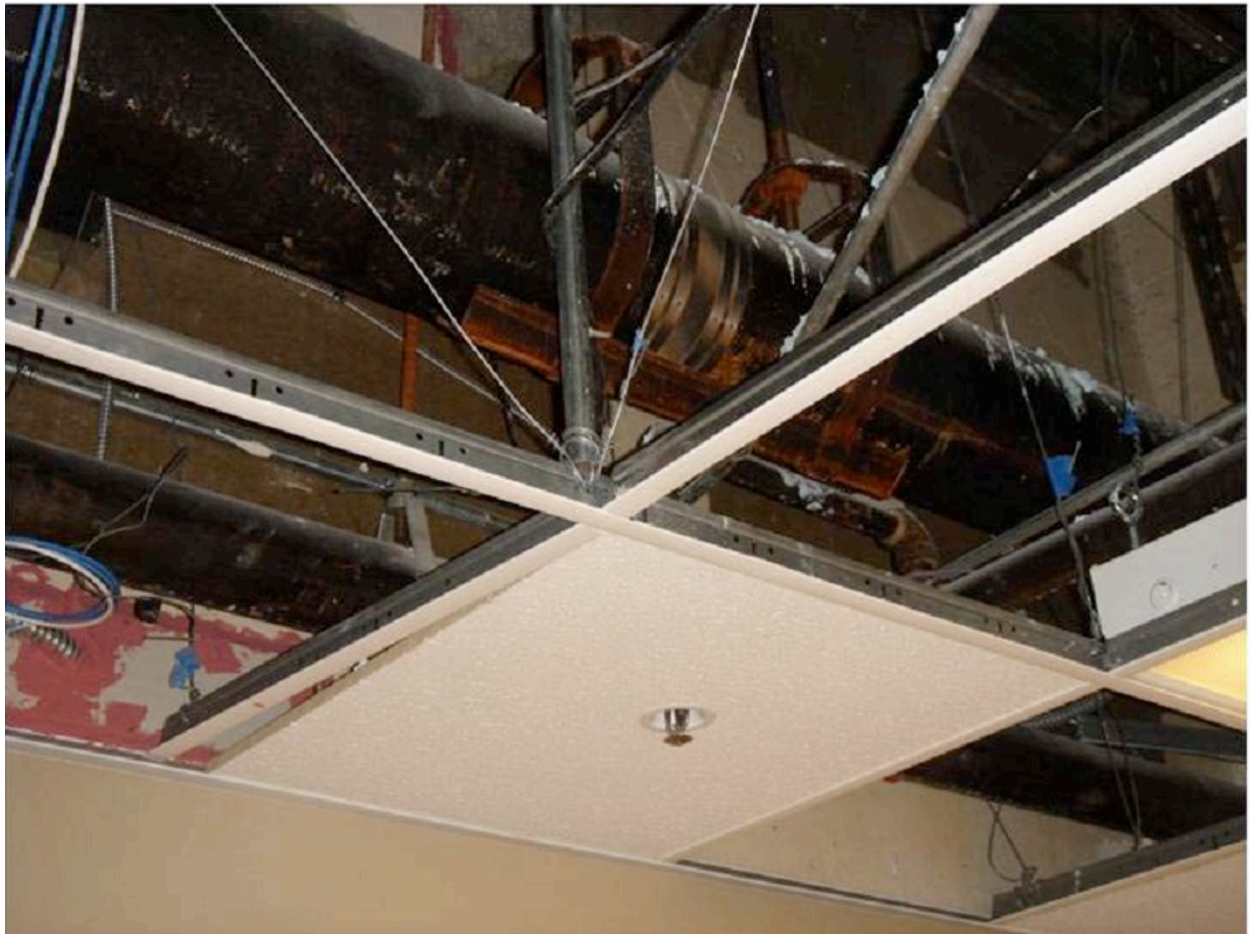
รูปที่ 6 สภาพการเสริมความแข็งแรงของผ้าเพดานเพื่อรองรับแผ่นดินไหวในกรณีที่ผ้าเพดานมีน้ำหนักมากและมีขนาดใหญ่มากกว่า 100 ตารางเมตร
