# Informe Técnico

## Estado de Techumbres - Edificio APA1

Inspección realizada por: Sergio Cannobbio F.

Fecha: 21 de marzo de 2025

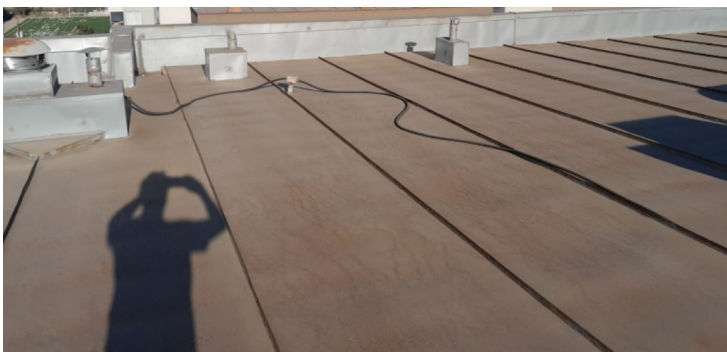
Se aprecia una progresiva acumulación de óxido- sobre todo en el ala poniente, lo que a corto plazo atentará en contra de la estanqueidad o hermeticidad del conjunto, debido al adelgazamiento y debilitamiento de las planchas.

Se observa una considerable cantidad de piquetes en planchas de techo producidos por objetos contundentes como alicates, martillos u otros.

Se recomienda la aplicación de una membrana de silicona elastomérica o tratamiento impermeabilizante en toda el área de techumbre, con el objeto de reducir al mínimo la posibilidad de filtración, sellar actuales daños en planchas y ojalá, que la membrana que se aplique ofrezca la posibilidad de reflejar los rayos UV para así, evitar el aumento de calor en entretechos.

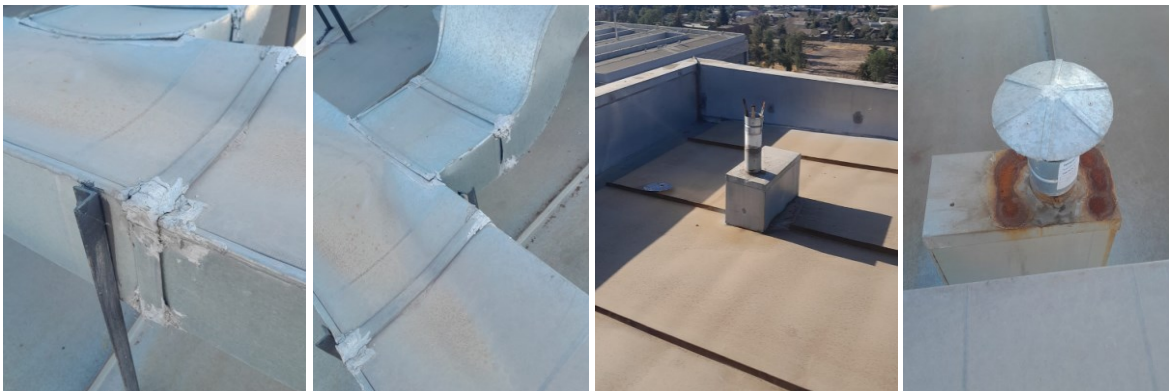
El sistema se observa operativo, aunque se han identificado algunos conductos con obstrucciones y deformaciones mayores, lo que produce acumulación de polvo y agua, pudrición de lata y rotura de sellos, lo que, a su vez, reduce la eficiencia del sistema y un mayor consumo energético.

Se observa que algunos gorros chinos están en muy mal estado y algunos no existen.

Reposición y sellado de los gorros chinos faltantes.

Es necesario realizar una limpieza superficial de los conductos, restablecer la cuadratura de las secciones y, finalmente, aplicación de la misma membrana que se utilice en techumbre.

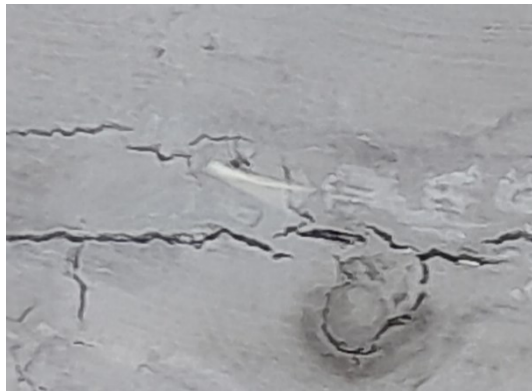
Se ha observado acumulación de residuos en las canaletas y corte de sellos siliconados de mala calidad, lo que podría causar obstrucciones y posibles filtraciones en el futuro. No obstante, en general, las canaletas se encuentran en buenas condiciones.

Se recomienda realizar completa de todas las sellado con membrana en base a silicona elastomérica con refuerzo de geotextil impermeable.

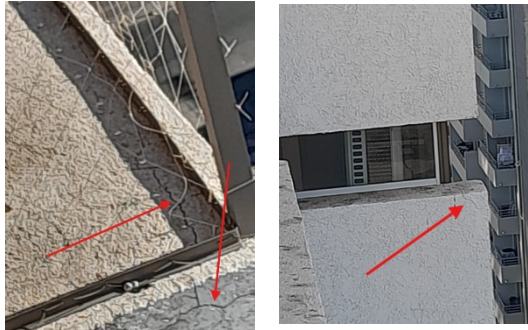
Algunas cornisas presentan grietas y desprendimientos menores debido al paso del tiempo, las condiciones climáticas y perforaciones realizadas por los copropietarios para anclar mamparas y mallas.

Se recomienda reparar las grietas y desprendimientos en las cornisas y mochetas de balcones, utilizando materiales compatibles con los existentes, por ejemplo, sellos epóxicos.

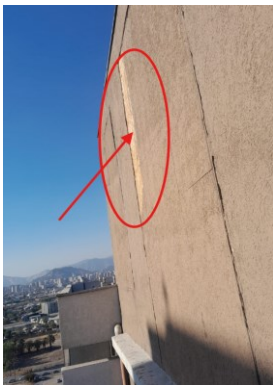
Los muros de la caja de ascensores se observan que está materializada por muros de hormigón armado con recesos para insertar componentes electromecánicos. Estos recesos están tapiados con tabique de madera prensada tipo OSB, pero no se observa la utilización de malla de anclaje que realice el anclaje del estuco sobre la madera prensada y al muro de hormigón.

La situación del muro expuesto al vacío en la caja de ascensores es crítica porque ya se evidencia mucho desprendimiento del estuco aplicado para revestir el OSB.

Una excepción es lo que ocurre en la caja de ascensores, se estima que es lo más prioritario porque pone en riesgo crítico a personas, indicar que la proyección de escombros está justo sobre acceso peatonal.

En la caja de ascensores se debe retirar todo el estuco aplicado sobre el tapiado de OSB, además del estuco aplicado sobre el muro hasta unos 20cm. Se debe aplicar una malla de metal desplegado por toda el área que se ha limpiado, luego, se debe aplicar un nuevo estuco tipo martelina y pintar. Este trabajo se recomienda realizarlo con un robusto sistema de alza hombre u andamiaje tecnificado y certificado, para así, reducir al mínimo los riesgos. También se recomienda la contratación de un experto en prevención de riesgo quien deberá realizar junto con los profesionales técnicos y el comité de administración, los documentos necesarios que aseguren la calidad y seguridad de las reparaciones.

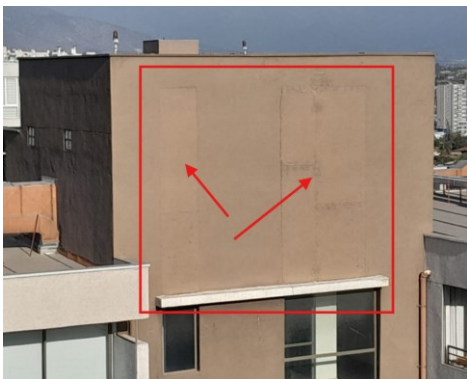
De igual manera se observa que se producirá el mismo problema en el APA2
