编者按：2013 年 6 月，日本商船三井“MOL Comfort”号集装箱船在印度洋海域断裂沉没，航运业对此次事故表现出了极大的关注，并开始重新审视大型集装箱船舶的安全问题。目前，关于该事故原因的调查已经完成，但报告却未能给出有关事故原因的明确结论。研发中心经过一年多的跟踪研究，结合近期最新信息资料，对“MOL Comfort”轮的事故原因和调查进展进行全面分析和介绍，供领导参考。

“MOL Comfort”轮断裂沉没事故原因分析和 对中远集团集装箱船队安全性的思考

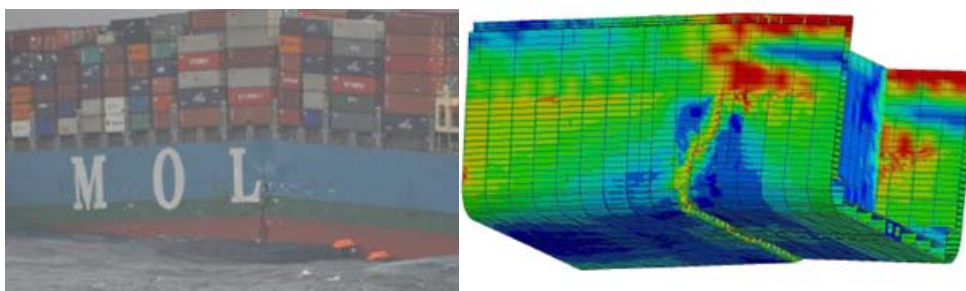
图3 “MOL Comfort”轮断裂结构有限元仿真

（2）认为“MOL Comfort”轮的沉没很可能与作用在双底结构的横向荷载有关，并利用弹性塑料进行对比分析并执行测算。建议在测算船体梁的最大强度时，应将“横向荷载”带来的影响考虑在内，并对船底板架结构的屈曲及破裂强度做好估测。

（3）基于事故初期船舫底部进水的情况，可以认为底部船体外板上已经出现裂纹。为了研究上述裂纹是如何产生并进一步扩展的，NK评估了“MOL Comfort”轮船体强度和其在事故发生时所承受的载荷，采用有限元模型进行仿真，并对动力载荷（如颤振）影响进行了分析（图3）。

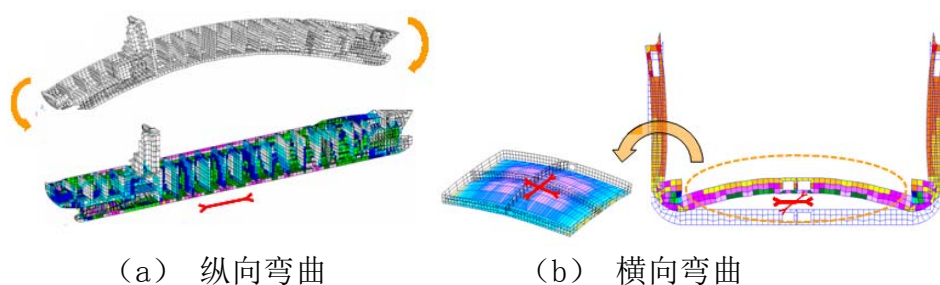
图4 “MOL Comfort”轮纵向横向弯曲情况水动力仿真

(3) 根据模拟情况，船体所受载荷仅为船体计算所能承受最大载荷的 2/3。这意味着，有可能所进行的仿真过程并不能真实模拟船舶实际受力情况，或有可能船体实际能承受的最大载荷要小于理论计算值，比如有些变形或结构使船体的实际强度变小。

(4) 船体同时受到纵向和横向（最终的调查报告认为“横向载荷”可能是船舶断裂的原因）的扭曲应力（图 4）。

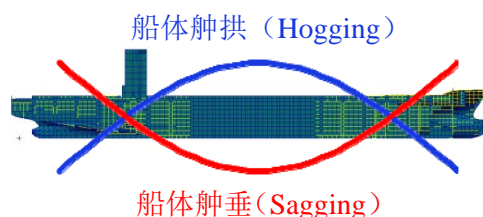
图 5 鞭梢效应（Whipping effect）

(5) 对船舶在波浪海况下所受到的鞭梢效应（Whipping effect，图 5）受力情况目前尚未建立完整的仿真模型。船级社正在不断推进有关这一部分的分析。LR 要求在新建船舶的设计过程中就要进行此项仿真计算。

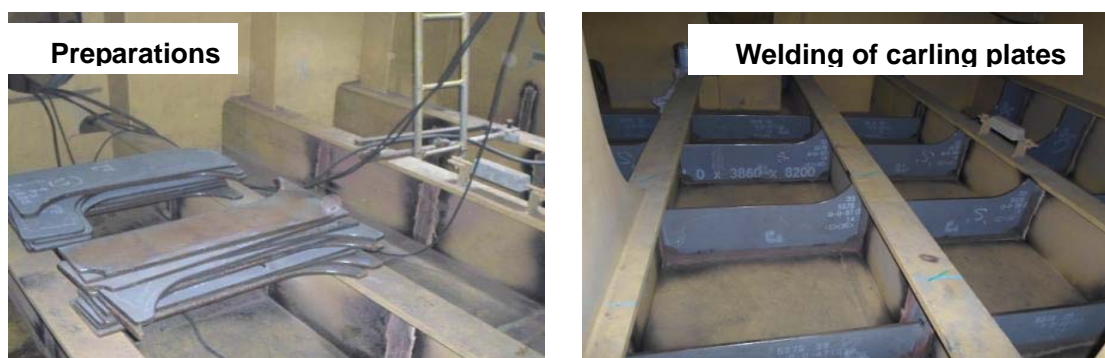
图6 “MOL Comfort” 轮姊妹船加固增强船体强度

(5) NK 对与事故船具有同样结构设计的大型集装箱船进行了调查。在对其姊妹船的检查过程中发现，在船艏区域中心线附近的底部外板高度方向上，存在将近 20 毫米的屈曲变形。

5、对所有姊妹船进行加固增强船体强度（图 6）。加固计划由船厂和 NK 提议，并获得 LR 认可。7 艘姊妹船因加固计划共计停止营运 504 天。
