RUAS JALAN DANYANG - PENGKOL

RUAS JALAN PENAWANGAN - PENGKOL

RUAS JALAN GODONG - KLAMBU

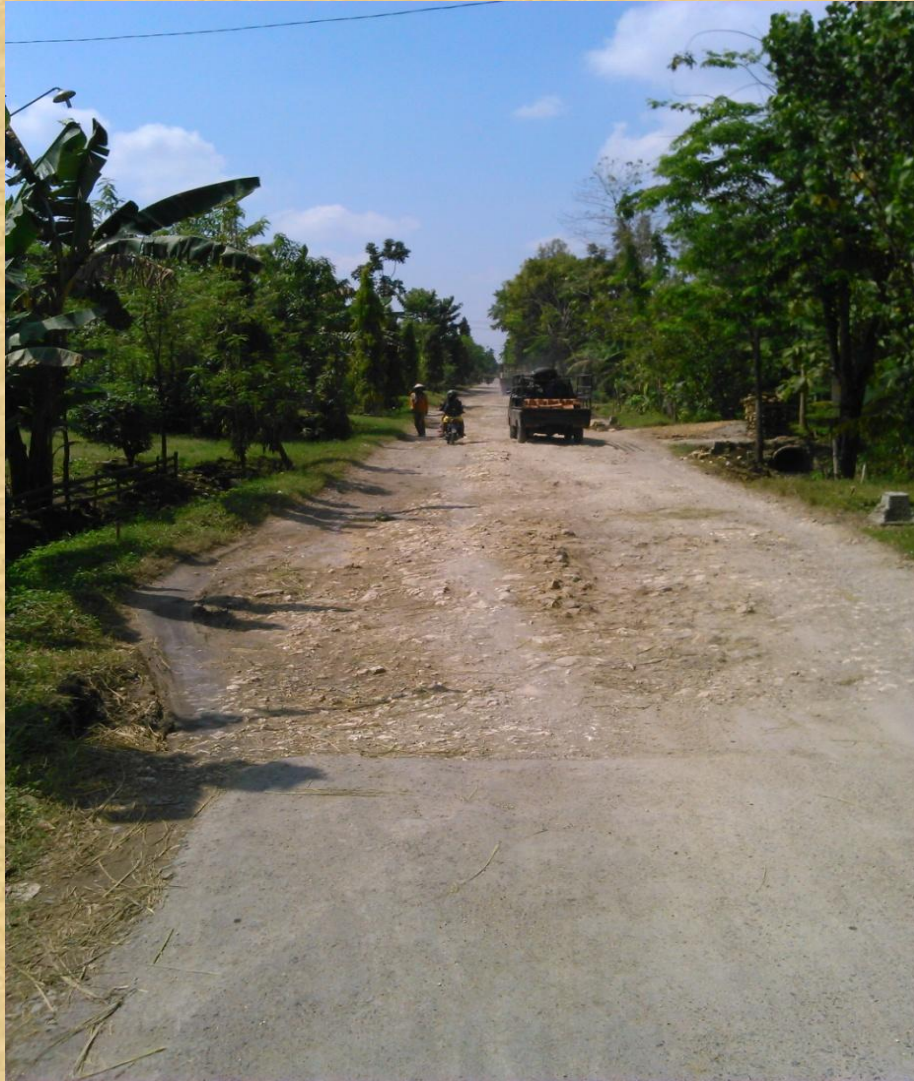
STA 5+900 SD 6+050

- ✕ Titik Pengenal Pangkal : SP 4 DANYANG 141/28/29
- ✕ Titik Pengenal Ujung : SP3 PENGKOL 23/23
- ✕ Panjang Ruas 7,20 KM dengan Lebar Ruas 4,00 M
- ✕ Panjang Kondisi Baik : 7,050 KM
- ✕ Panjang Kondisi Rusak : 0,150 Km
- ✕ Ruas jalan termasuk dalam Kec. Purwodadi/Penawangan

- ✘ TA.2014 tertangani
- ✘ Pelaksana : CV. PUTRA PRADANA
- ✘ Jenis Konstruksi :
 - Beton Full Rigid : 146 X 4.00 M
 - Overlay beton : 186 X 4 m
 - ATB : 640 X 4 M

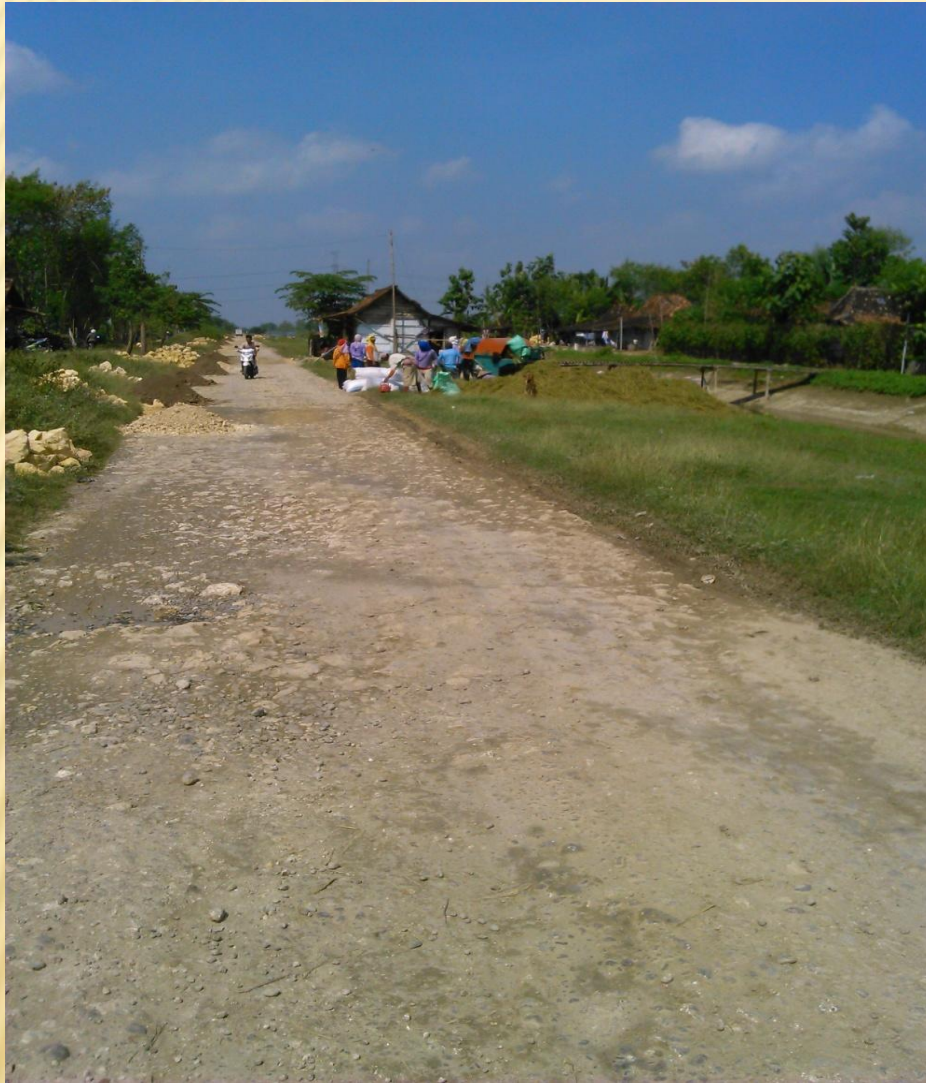
STA 1+100 SD 2+000

- ✕ Titik Pengenal Pangkal : SP 3 JL. PROP KM 10+000
- ✕ Titik Pengenal Ujung : SP3 JBT PENGKOL 23/79
- ✕ Panjang Ruas 6,00 KM dengan Lebar Ruas 4,00 M
- ✕ Panjang Kondisi Baik : 4,000 KM
- ✕ Panjang Kondisi Rusak : 2,00 Km
- ✕ Ruas jalan termasuk dalam Kec. Purwodadi/Penawangan

- ✕ TA.2014 tertangani
- ✕ Pelaksana : CV. GRAHA BAJA MAS
- ✕ Jenis Konstruksi :
 - Beton Full Rigid : 825 X 4.00 M

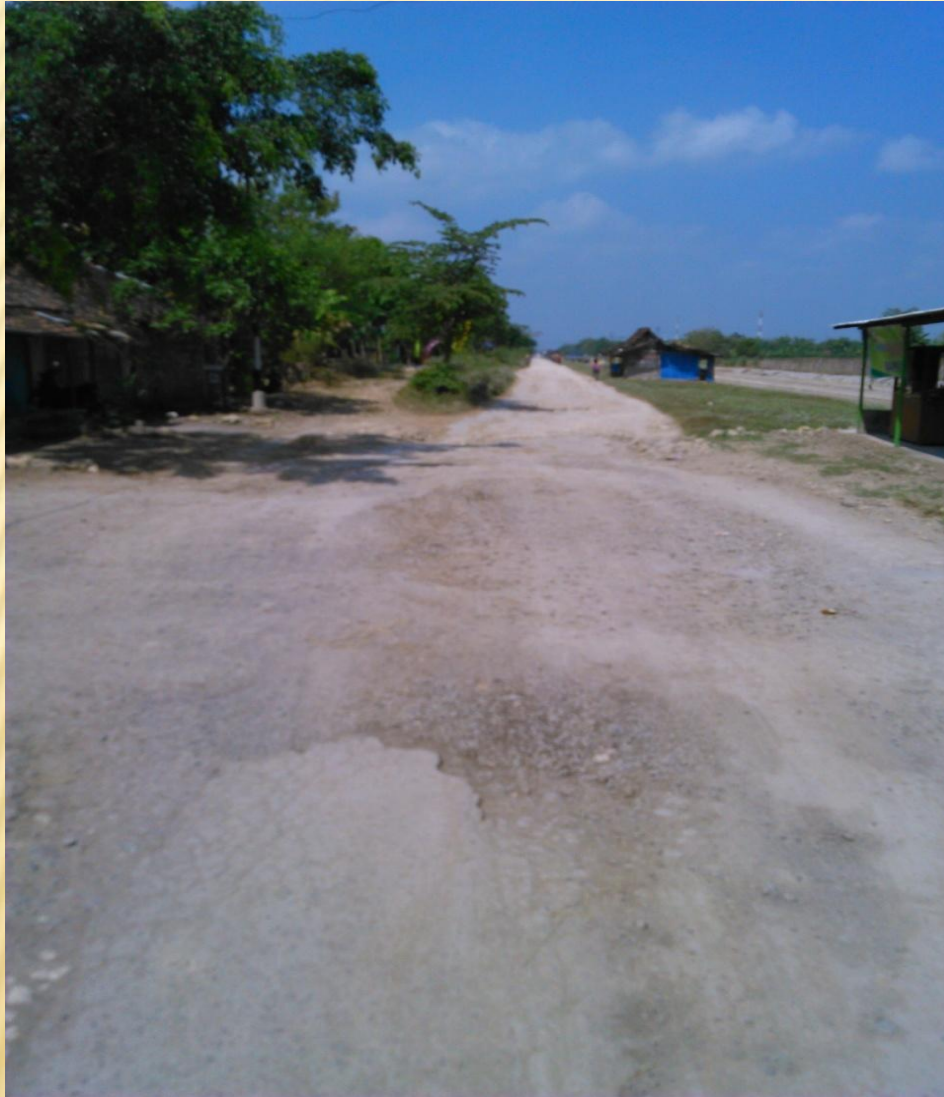
STA 4+000 SD 6+000

- ✗ Belum tertangani di TA.2014
- ✗ Akan di usulkan di tahun berikutnya

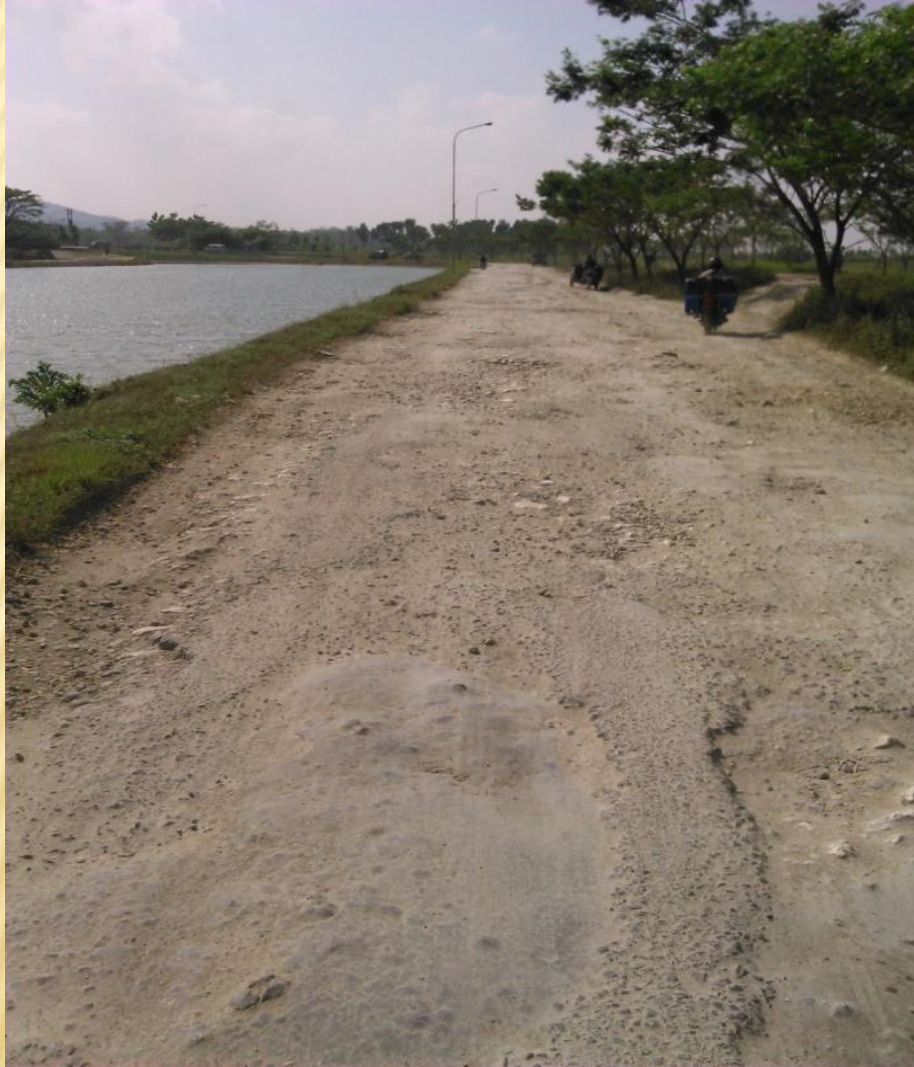
STA 2+400 SD STA 2+750

- ✕ Titik Pengenal Pangkal : JP PWD KM 17+800
- ✕ Titik Pengenal Ujung : JP PWD-BTS KAB. (KLAMBU)
- ✕ Panjang Ruas 3,40 KM dengan Lebar Ruas 4,00 M
- ✕ Panjang Kondisi Baik : 2,950 KM
- ✕ Panjang Kondisi Rusak : 0,450 Km
- ✕ Ruas jalan termasuk dalam Kec. Klambu

- ✕ Penanganan Menjelang Hari Raya sebelum Pekerjaan dilaksanakan
- ✕ Telah ditangani di Kegiatan TA. 2014
- ✕ Pelaksana : CV. DUA PUTRA
- ✕ Jenis Konstruksi :
 - Beton Full Rigid : 335 X 4 M

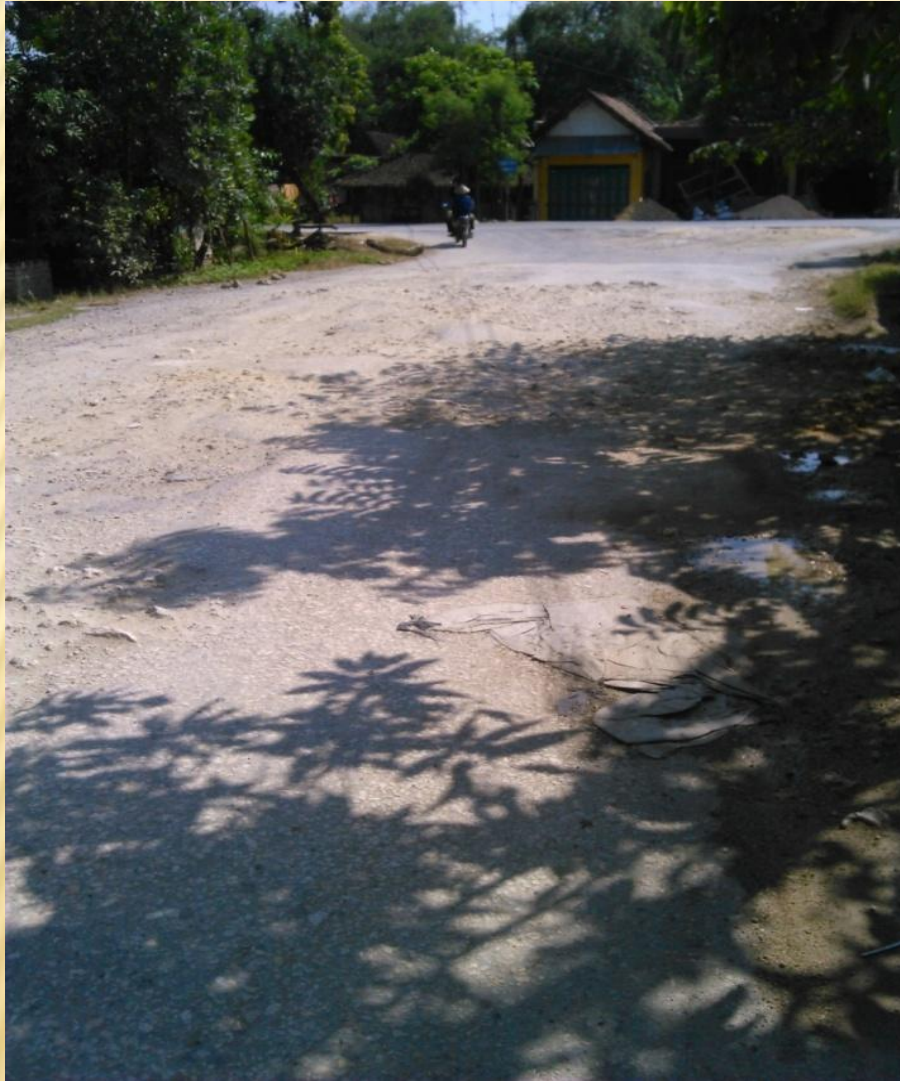
STA 3+300 SD STA 3+400

- ✕ Belum tertangani di TA. 2014
- ✕ Penanganan Menjelang Lebaran
 - Kondisi masih layak dilalui
