Skadeadress: Grumsgatan 2 Farsta
Skadeplats: Lgh Kleberg/sovrum
Tel nr: Gertrud Kleberg 070-7892831
Portkod: 4232*
A-Order nr: 120588

Uppdrag: Fuktkontroll efter läckage på element.
Besiktningsdatum: 2017-09-14
Närvarande: Boende Gertrud Kleberg och Linus Nordberg.
Objektbeskrivning: Flerfamiljshus: **Byggår 1958**

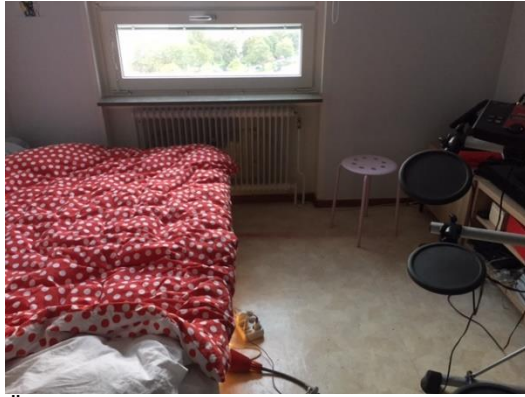
Överblicksbild sovrum.

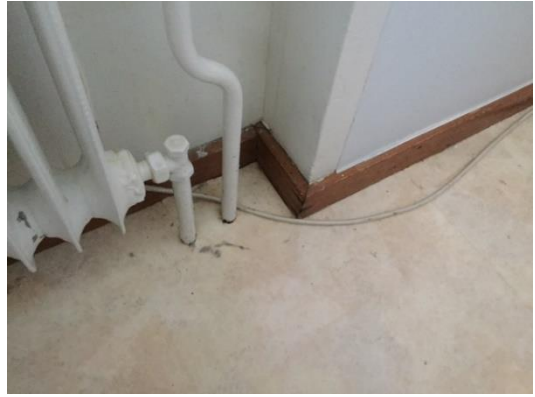
Vatten verkar ha runnit ner via genomföring av radiatorledningar.

Mätmetod:	Vaisala, temperatur- och relativfuktighetsmätare. Gann, fuktindikator.
Ytskikt:	Linoleummatta i sovrum uppskattas vara från 80-talet. Målarfärg i sovrum målades om i maj 2015.
Skadeorsak:	Orsaken till fuktskadan är enligt vår bedömning pga att vatten läckt från radiators avluftsventil. Enligt uppgift från Linus Nordberg saknades avluftsventilen. Ventilen har ej blivit återfunnen. Vid besiktningen var läckaget åtgärdat.
Rambeskrivande åtgärdsförslag:	Blåmarkerad golvyta i sovrum friläggs ner till betongkonstruktion. Färgen på rödmarkerad vägg i sovrum flexas/skrapas från tak ner till fönsterparti. Efter utrivning utförs en ny fuktkontroll för att säkerställa utbredningen. Därefter avfuktas frilagda ytor till dess att man kan uppmäta godkända fuktvärden för konstruktionen. Kontakta Humidus för avfuktning av fuktskadat område.

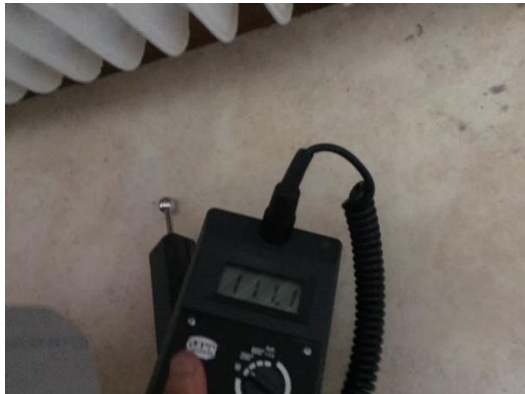
Höga fuktindikationer uppmättes på linoleummatta.

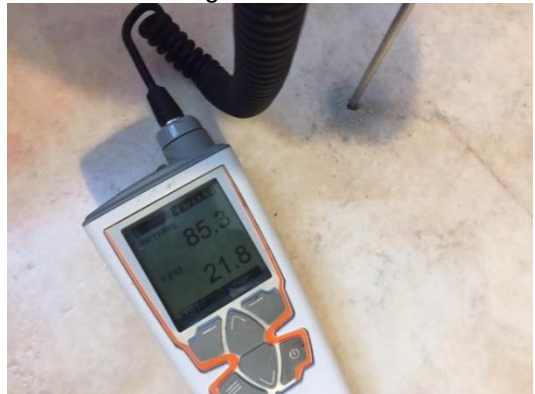
Höga fukthalter uppmättes i sandfyllning.

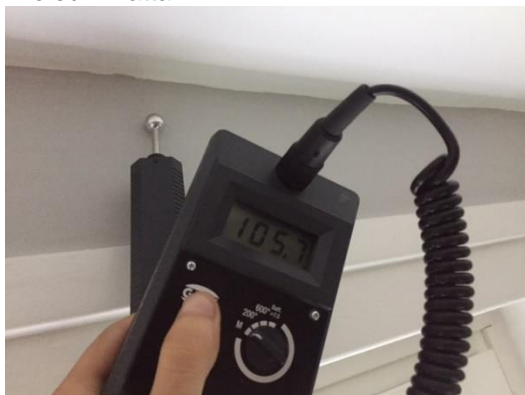
Höga fuktindikationer uppmättes i underliggande sovrumsvägg.
