LAUDO TÉCNICO DE PERÍCIA JUDICIAL

PROCESSO Nº 0803164-64.2016.8.15.0331

Realizar inspeção no imóvel localizado à **Rua Raios do Sol, 374-A, QD. 06-C, LT. 11-A, Loteamento Sol Nascente, na cidade de Santa Rita-PB**, com o objetivo de averiguar possíveis manifestações patológicas e de sanar as dúvidas levantadas pelas partes através dos quesitos anexados no processo.

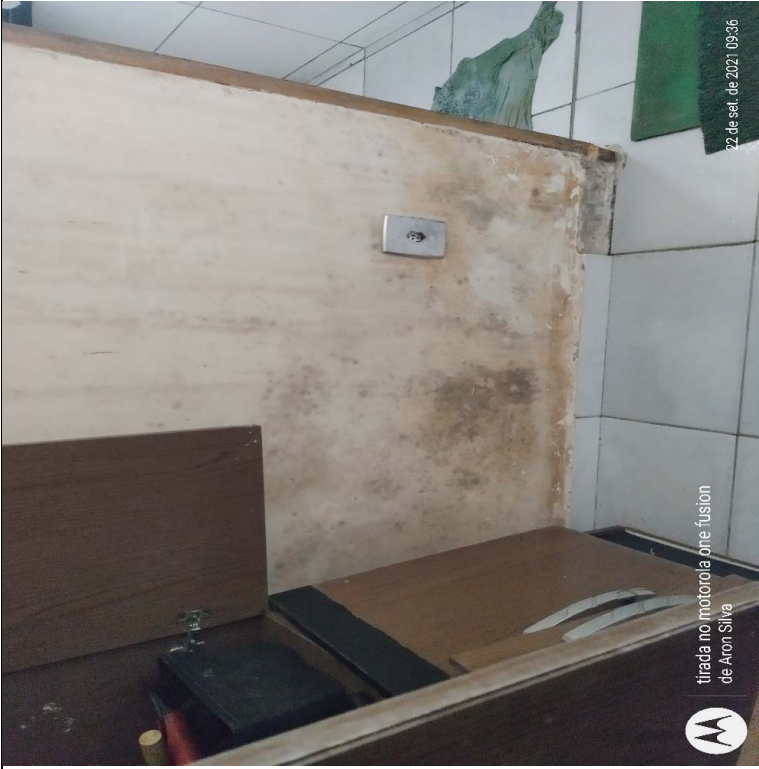
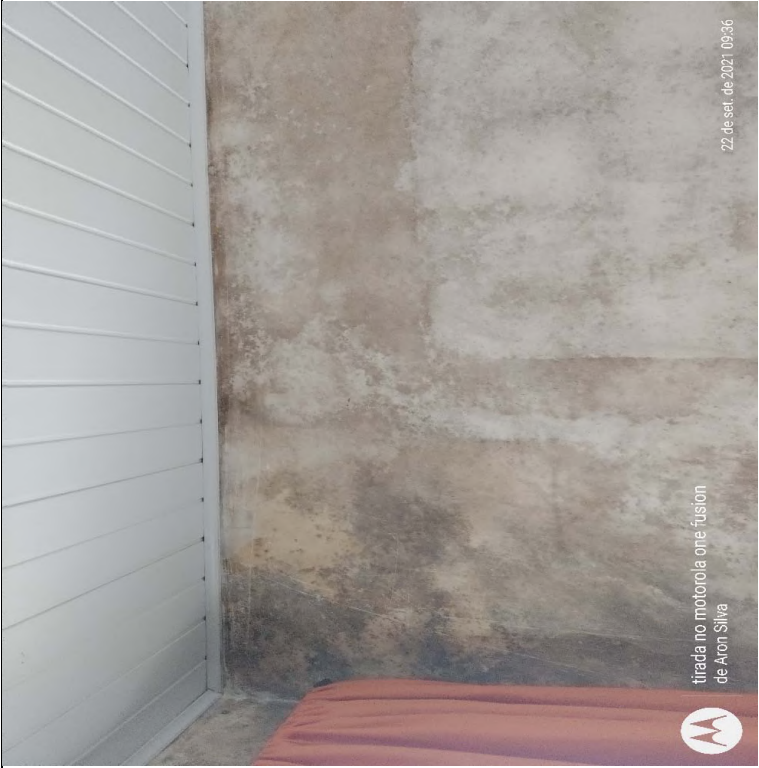
- Alto grau de infiltração nas paredes da edificação, demonstradas principalmente com a queda da pintura (principalmente) e do emboço delas (em alguns pontos); (**FOTOS 02 a 11**)

<p>tirada no motorola one fusion de Aron Silva</p> <p>22 de set. de 2021 09:36</p>
FOTO 06 – PAREDE INTERNA DA EDIFICAÇÃO (SUÍTE) COM ALTO GRAU DE INFILTRAÇÃO, INCLUSIVE COM A PRESENÇA DE MOFO	FOTO 07 – PAREDE INTERNA DA EDIFICAÇÃO (SUÍTE) COM ALTO GRAU DE INFILTRAÇÃO, BEM COMO PERDA DE PINTURA DA MESMA

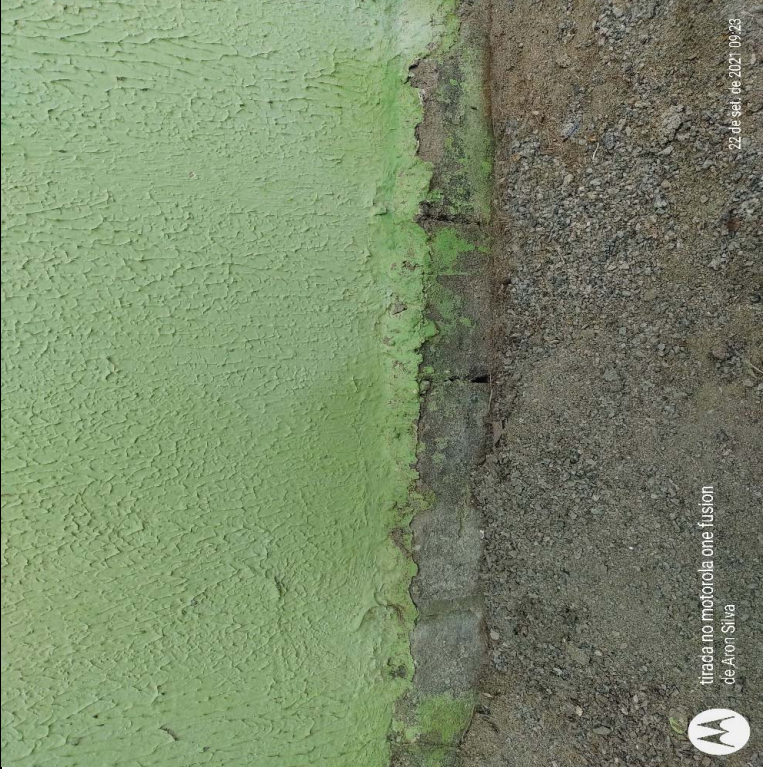
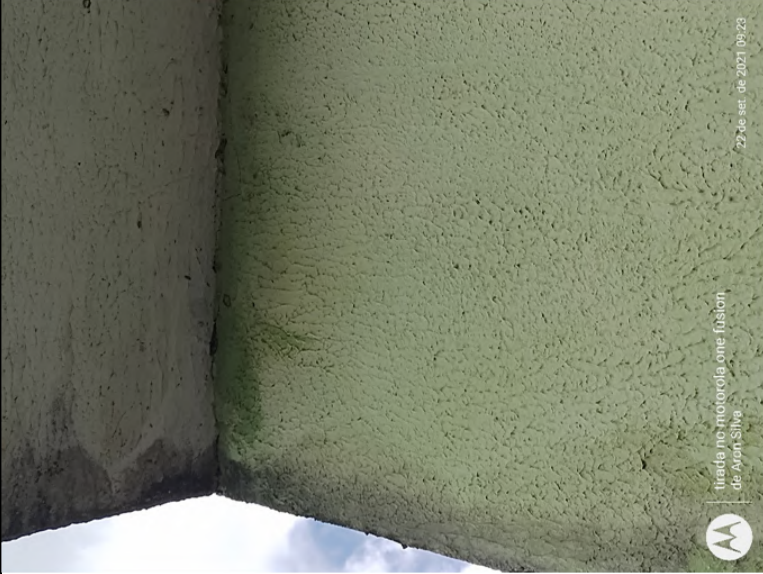
- Falta de impermeabilização das fundações e primeiras fiadas de alvenaria, o que vem causando infiltrações por meio do efeito de capilaridade;

FOTO 10 – PONTO DE INFILTRAÇÃO PRÓXIMO A CINTA DE EMBASAMENTO DA EDIFICAÇÃO (ASCENÇÃO POR CAPILARIDADE CAUSANDO INFILTRAÇÃO DEVIDO A FALTA DE IMPERMEABILIZAÇÃO)	FOTO 11 – PONTO DE INFILTRAÇÃO ENTRE A LAJE DE COBERTA E A PAREDE DA EDIFICAÇÃO

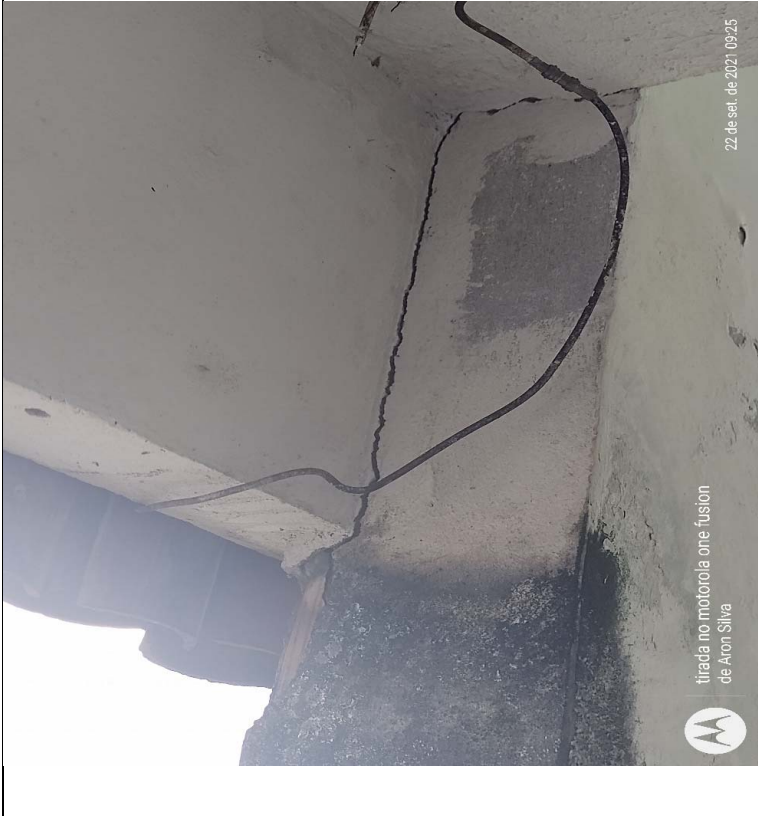
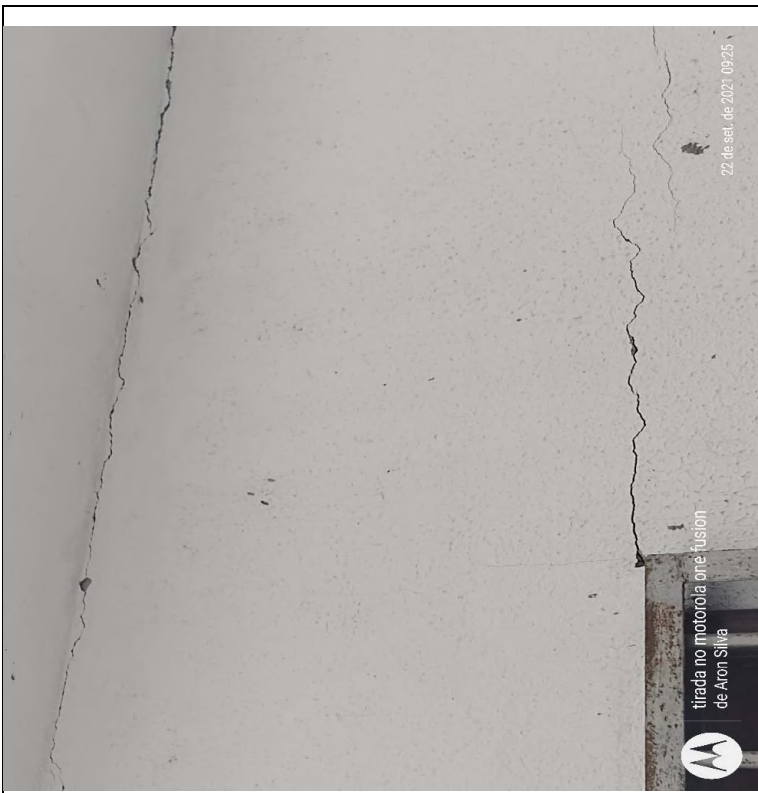
- Fissuras consideráveis nas paredes (principalmente no encontro com a laje de cobertura), tanto da edificação como do muro que delimita o terreno; (**FOTOS 12 a 16**)

- Devido a ausência de projeto de fundação, há grande chance de as fissuras estarem sendo causadas por recalque excessivo da edificação não previsto pelo executante;

<p>tirada no motorola one fusion de Aron Silva</p> <p>22 de set. de 2021 09:25</p>
FOTO 12 – FISSURA CONSIDERÁVEL ENTRE AS LAJES DE COBERTA, INDICANDO POSSÍVEL FALHA NA EXECUÇÃO DO PROJETO ESTRUTURAL DA EDIFICAÇÃO ((OU ATÉ MESMO AUSÊNCIA))	FOTO 13 – FISSURA ENTRE A LAJE DE COBERTA E A ALVENARIA QUE COMPÕE A PAREDE DA EDIFICAÇÃO, NOTADAMENTE CAUSADA POR FALTA DE ENCUNHAMENTO ADEQUADO ENTRE A PAREDE E A LAJE DE COBERTA, ALIADA A PROVÁVEL RECALQUE EXCESSIVO DA EDIFICAÇÃO

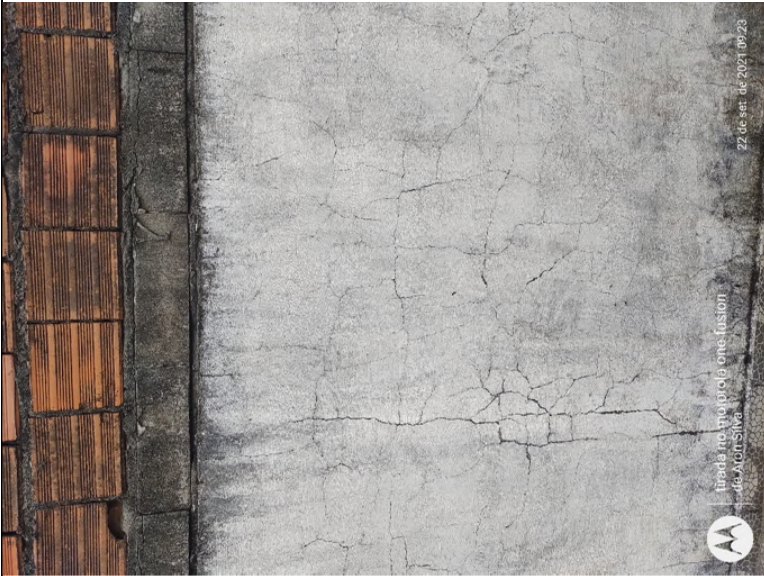
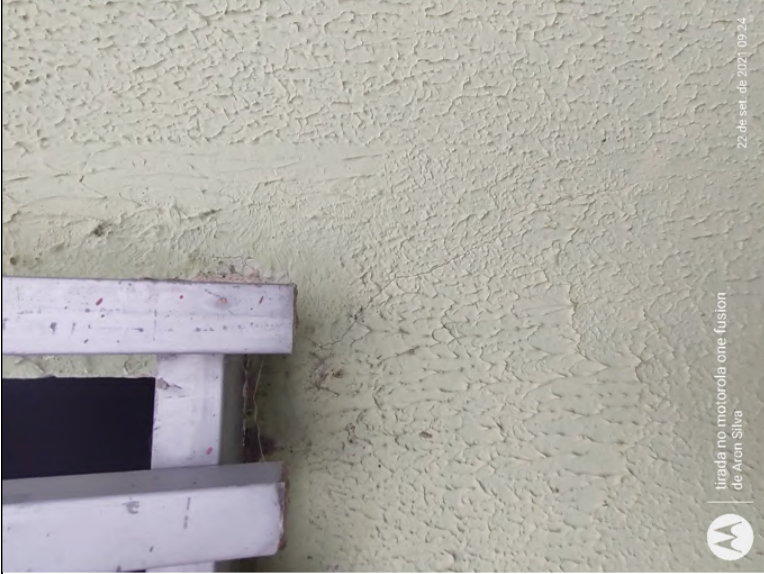
- Ausência de vergas e contravergas acima e abaixo das esquadrias da edificação causando, dessa forma, fissuras com angulação próxima a 45 graus; (**FOTOS 17 a 23**)

<div>tirada no motorola one fusion de Aron Silva 22 de set de 2021 09:24</div>
FOTO 16 – FISSURAS NO MURO QUE DELIMITA O LOTE	FOTO 17 – FISSURA EM 45 GRAUS (APROXIMADAMENTE) NA JANELA PRESENTE NA FACHADA NORTE DA EDIFICAÇÃO

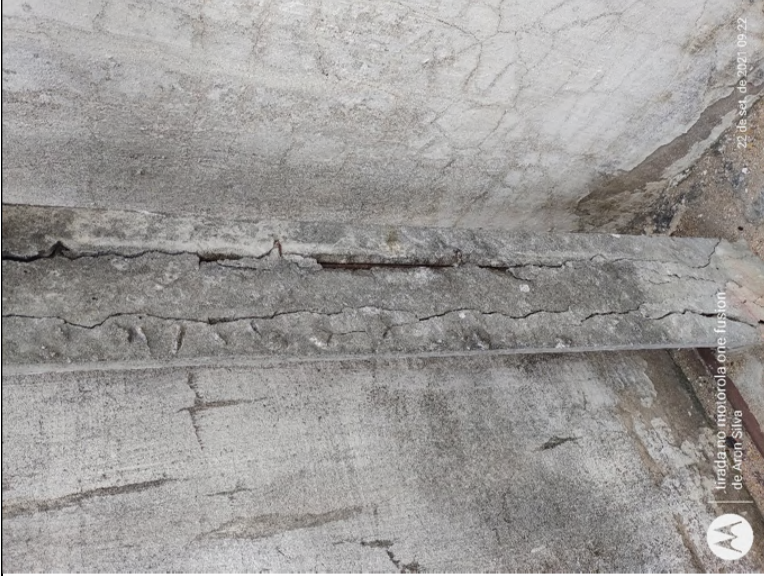
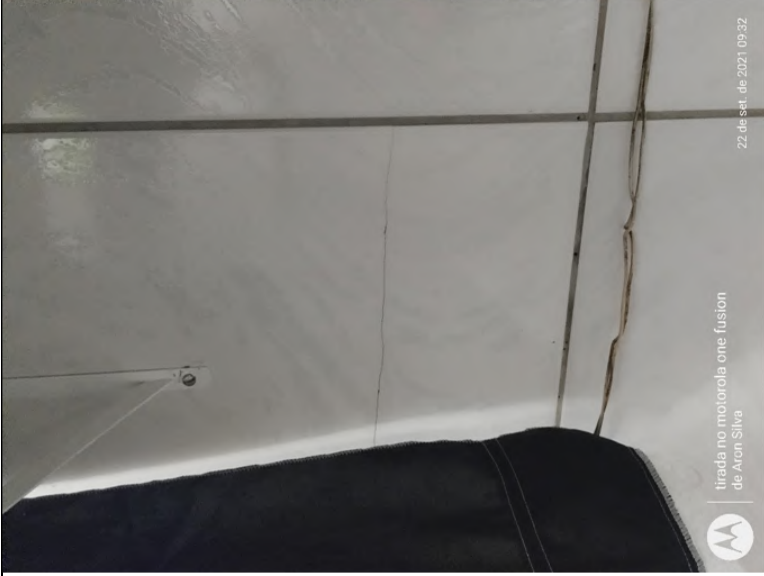
- Padrão de Entrada de energia elétrica fora das normas vigentes da concessionária (poste com alto grau de fissuração com risco de colapso do mesmo); (**FOTO 26**)

FOTO 26 – FISSURAS NO POSTE PERTENCENTE AO PADRÃO DE ENTRADA DA EDIFICAÇÃO	FOTO 27 – FISSURA EM PLACA DE CERÂMICA DA COZINHA

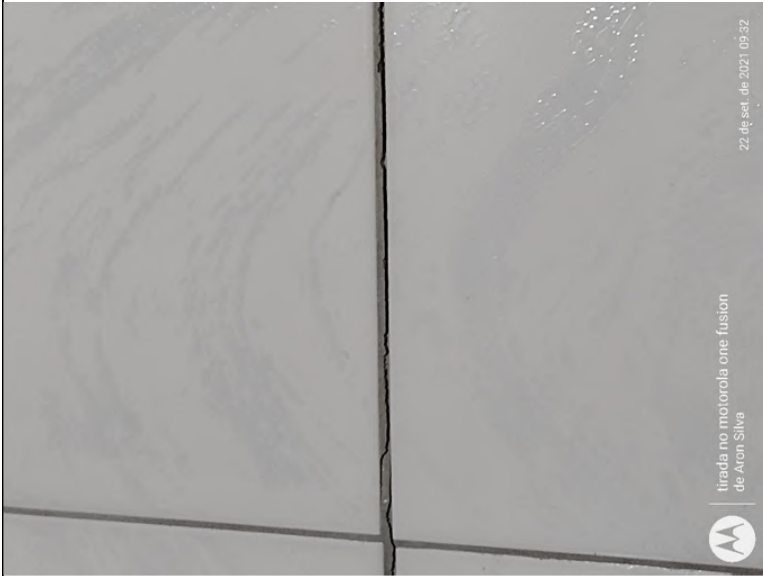
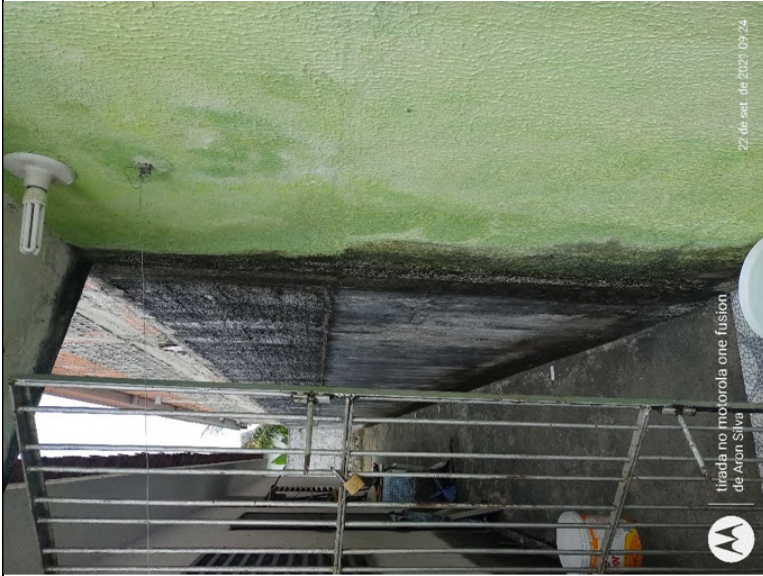
- Coberta com pontos de gotejamento, sendo necessária a revisão da mesma; **(FOTO 11)**
- Cerâmicas das paredes internas com risco de deslocamento devido ao alto grau de umidade das paredes aliado a provável recalque excessivo da edificação, além de algumas já possuírem rachaduras; **(FOTOS 27 a 28)**
- Ausência de Calhas de drenagem pluvial; **(FOTO 29)**

<p>tirada no motorola one fusion de Aron Silva</p> <p>27 de set. de 2021 10:24</p>
FOTO 28 – FISSURA NO REJUNTAMENTO ENTRE AS PLACAS DE CERÂMICA NA DIREÇÃO LONGITUDINAL, O QUE PODE INDICAR RECALQUE EXCESSIVO POR PARTE DA EDIFICAÇÃO	FOTO 29 – AUSÊNCIA DE CALHAS DE PARA DRENAGEM PLUVIAL AO FINAL DA LAJE DE COBERTA

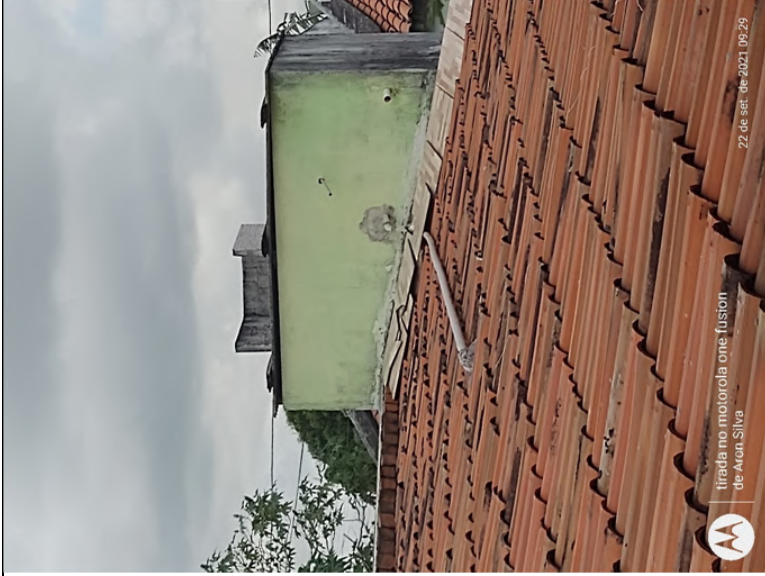
<p>FOTO 31 - TENTATIVA DE EXECUÇÃO DE IMPERMEABILIZAÇÃO E IMPLANTAÇÃO DO RUFO NA PAREDE DO RESERVATÓRIO SUPERIOR (USO DE PLACAS DE REVESTIMENTO CERÂMICO COMO RUFO)</p>
--	--
