Assunto: HONORÁRIOS PERICIAIS - Expediente do Juízo da 1ª Vara Mista da Comarca de Sapé, requisitando pagamento de honorários em favor de Anderson Dantas Torres, pela perícia realizada no processo n. 0802194-96.2019.8.15.0351, movido por Tarciano Pereira do Espírito Santo, em face de Phenix Construtora Ltda ME, Marluce Leitão de Oliveira Albuquerque Cabral e Antonio Cabral de Castro Junior.

Assuntos: **Vícios de Construção, Indenização por Dano Moral**

**1.1.7. Natureza da perícia:** levantamento de falhas em projeto, planejamento e execução de imóvel.

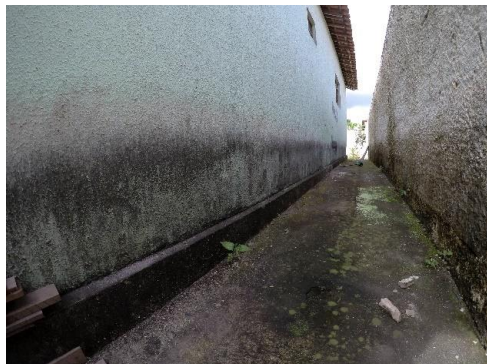
Imagem 1 – Presença de sujidade; manchas de umidade; proliferação biológica; deterioração do piso – Acervo Perito 2022

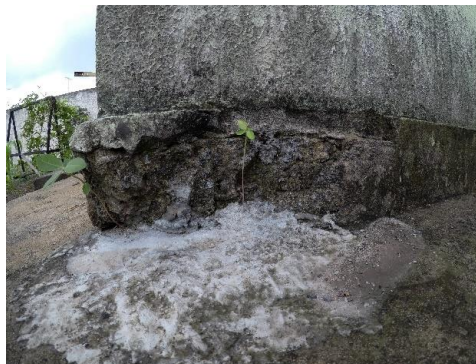
No presente caso, o imóvel em questão apresenta degradações nos revestimentos de parede, sendo estas patologias decorrentes da ação da água oriunda de infiltrações devido à inexistência de impermeabilização das fundações.

Imagem 2 – Deslocamento do revestimento argamassado expondo os alicerces – Acervo Perito 2022

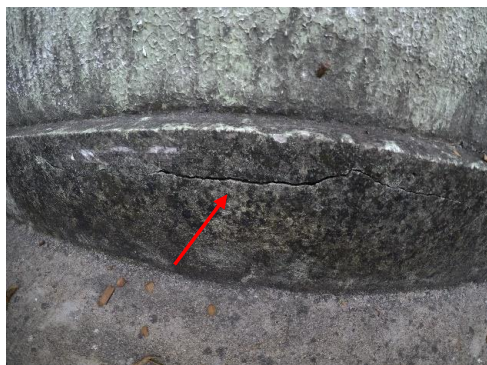
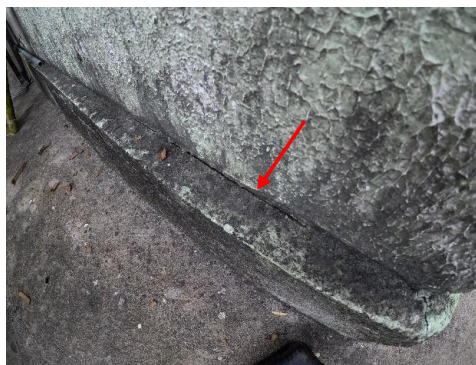
Imagem 3 – Indícios de expansão das armaduras internas devido as infiltrações por capilaridade – Acervo Perito 2022

Imagem 4 – Continuação da imagem anterior – Acervo Perito 2022

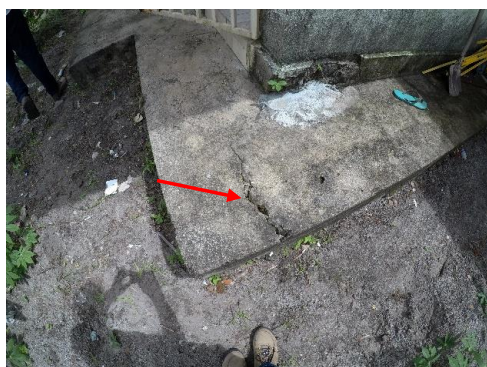
Encontramos no piso externo no imóvel, da calçada, diversos pontos com trincas, deterioração do revestimento e afundamentos da pavimentação. Estas anomalias indicam erros na execução do aterro como à má compactação do caixão, inexistência de uso de lona plástica e a baixa resistência do concreto.

Imagem 5 – Rachadura no piso da calçada ocasionadas por recalque das fundações – Acervo Perito 2022

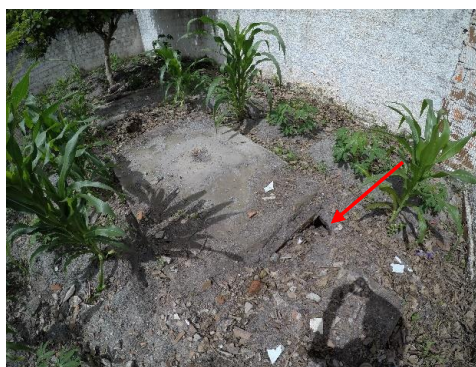
Inicialmente as tampas foram avaliadas, onde verificou-se que o material constituído de concreto e com puxadores metálicos, apresentou alto grau de desgaste assim como as alvenarias das mesmas. Os puxadores metálicos oxidaram devido ao contato direto com os gases provenientes do esgoto. As tampas da caixa de inspeção e da fossa séptica, a princípio, visivelmente, deterioração na sua estrutura, podendo ver o seu interior mesmo com a tampa fechada.

Imagem 6 – Percebe-se que os materiais utilizados na confecção da fossa séptica se deterioraram com facilidade, o que indica uso de material de baixa resistência – Acervo Perito 2022

Em relação ao mau cheiro, a maior causa se dar por problemas de vedação ou da ocorrência de trincas e quebras das tampas e das alvenarias. A solução encontrada é a substituição por novas tampas, mais resistentes e reparos das caixas.

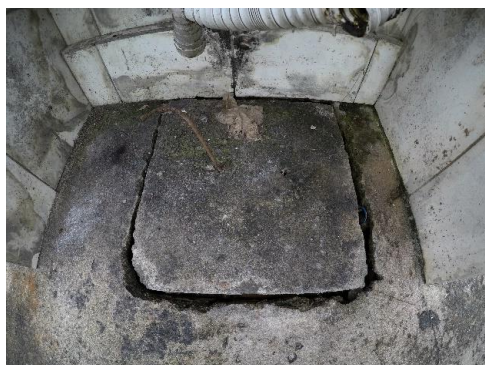
Imagem 7 – Mais indícios de deterioração das tampas e do piso cimentado em volta da caixa – Acervo Perito 2022

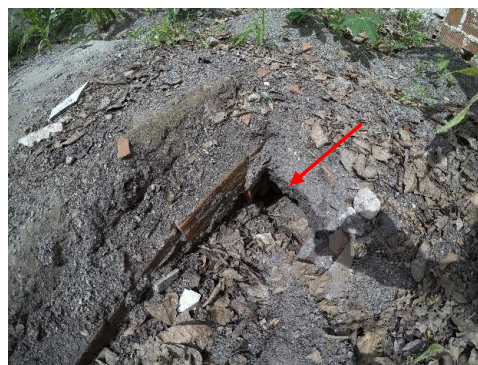
Imagem 8 – Continuação da imagem 6 – Observa-se a abertura na estrutura e a ausência de revestimento argamassado em volta da mesma – Acervo Perito 2022

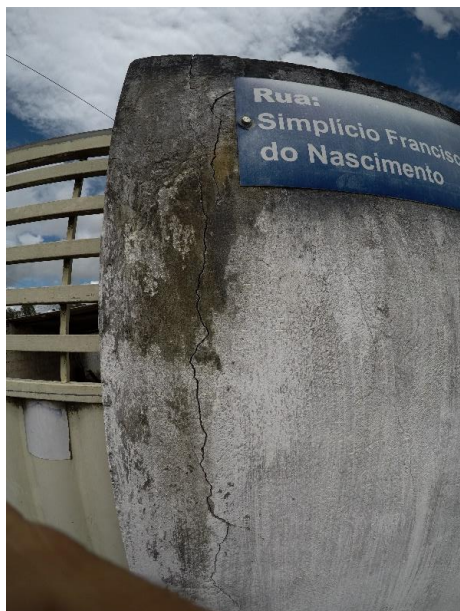
Imagem 9 – Fissuras decorrentes dos esforços de tração, não resistidos pela argamassa presente na alvenaria – Acervo Perito 2022

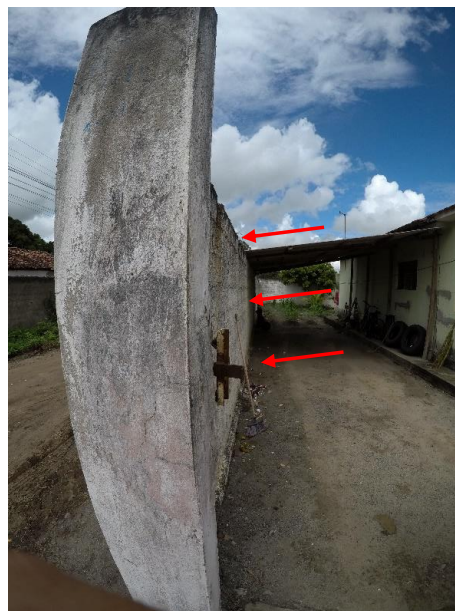
Imagem 10 – Desaprumo do muro de divisa, inclinando-se para rua – Acervo Perito 2022

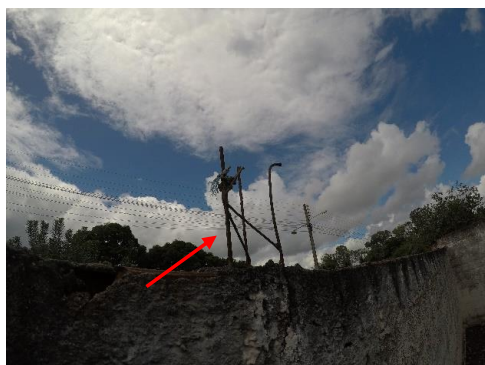
Imagem 11 – Uso de treliça no pilar – Acervo Perito 2022

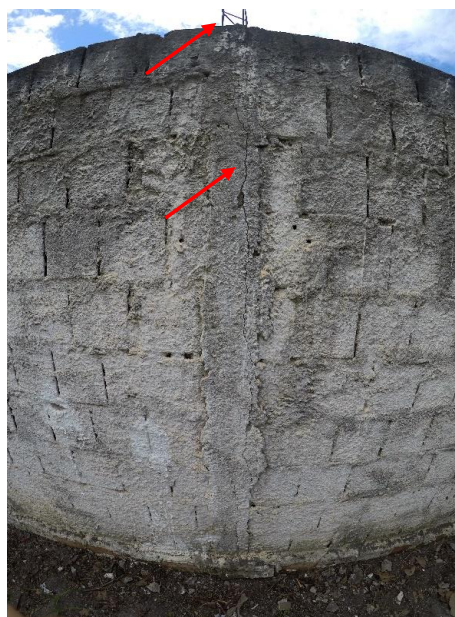
Há de se destacar ainda, devido à ausência dos chapins e/ou cobertura total da ferragem na estrutura, que os pilares apresentam exposição das armaduras. Conforme mencionado no parágrafo anterior, as estruturas de concreto quando expostas ao calor excessivo e a umidade, se deterioram quando não estão protegidos, gerando infiltrações nos ambientes.

Imagem 12 – Fissuras originadas devido a exposição da ferragem no topo, ocorrendo o livre caminhamento das águas por meio da armação até o interior do concreto; uso indevido de treliça como armação do pilar – Acervo Perito 2022

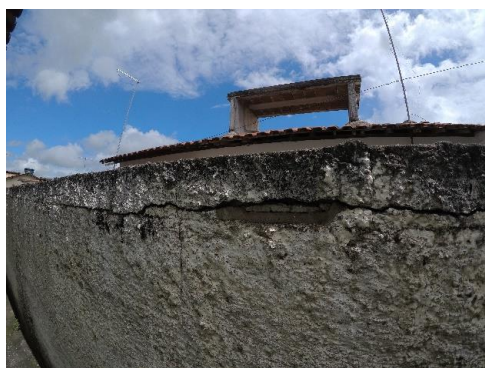
Imagem 13 – Manifestações higroscópicas e térmicas – Acervo Perito 2022

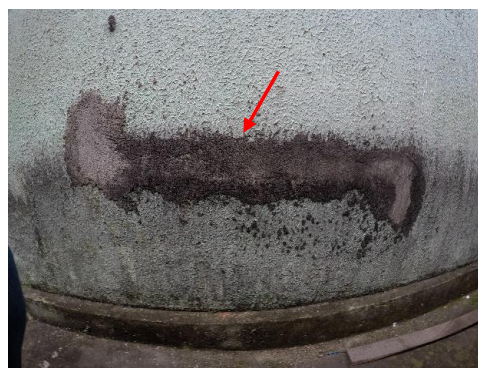
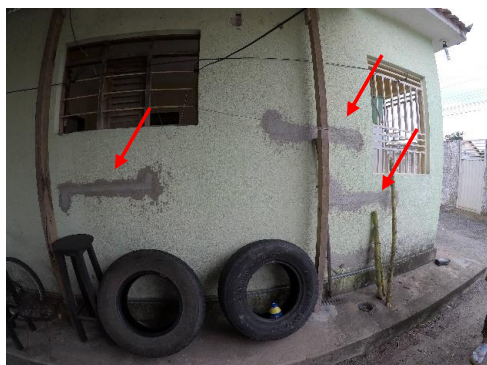
- Reparos com grampos de fixação de aço (forma em Z) perpendiculares a fissura, chumbado com argamassa e cimento, decorrentes de recalques de fundações.

Imagem 14 – Indícios de reparo com grampos em Z, decorrente de recalques da fundação – Lado direito do imóvel – Acervo Perito 2022

*Imagem 15 – Continuação da imagem anterior – Lado Esquerdo do imóvel – Acervo Perito 2022*

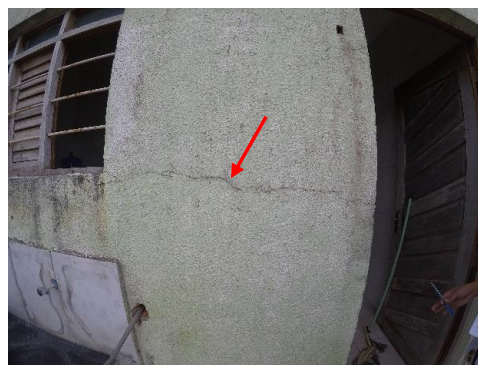
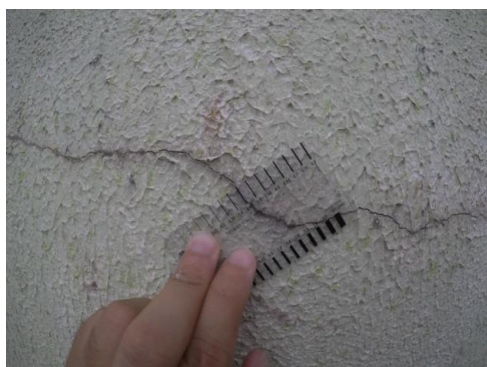
*Imagem 16 – Fissuras ocasionadas pelo recalque da estrutura e ausência de contraverga – Acervo Perito 2022*

*Imagem 17 – Continuação da imagem anterior, fissura com abertura 0,45 mm – Acervo Perito 2022*

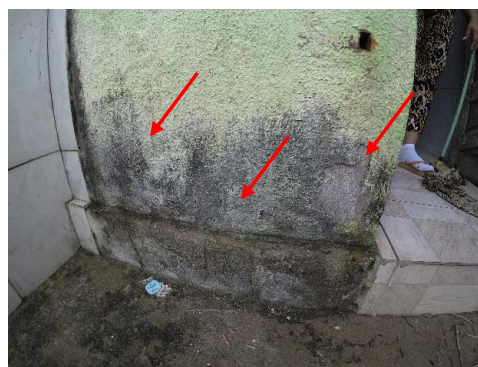
*Imagem 19 – Proliferação de micro-organismos fixados no revestimento de pintura; desagregação do revestimento – Acervo Perito 2022*

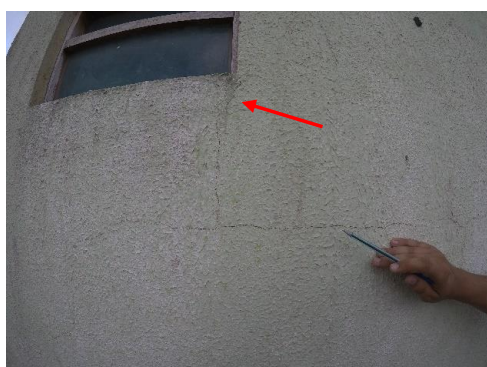
No presente caso, a ausência de vergas e contravergas nas aberturas das portas e janelas provocaram o surgimento de concentração de tensões excessivas nesses vértices tendo como consequências o aparecimento de trincas nos cantos.

*Imagem 18 – Fissuras ocasionadas pela ausência de verga – Acervo Perito 2022*

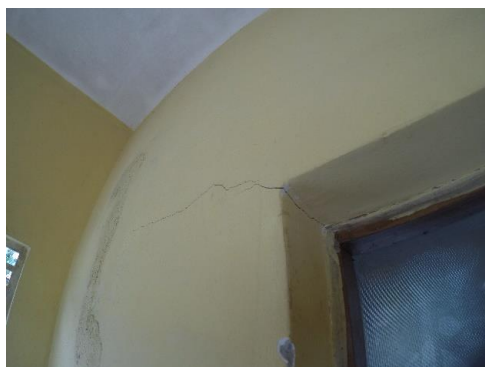
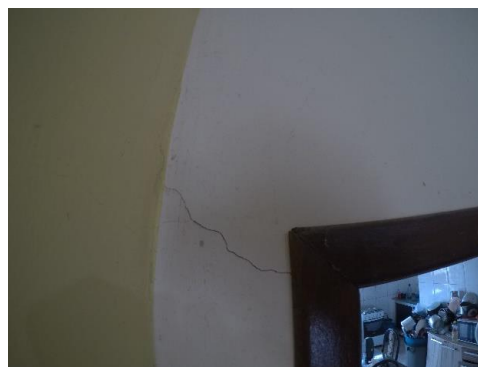
Imagem 20 – Fissuras ocasionadas pela ausência de verga – Acervo Perito 2022

Imagem 21 – Continuação da imagem anterior – Acervo Perito 2022

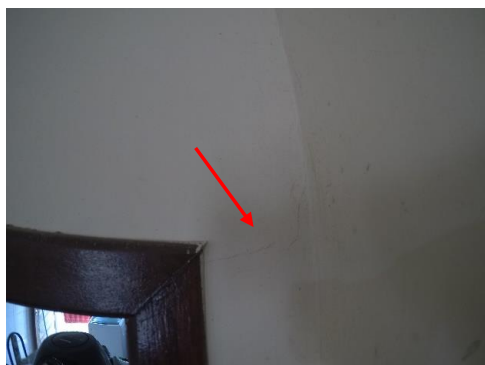
Imagem 22 – Fissuras ocasionadas pela ausência de verga – Acervo Perito 2022

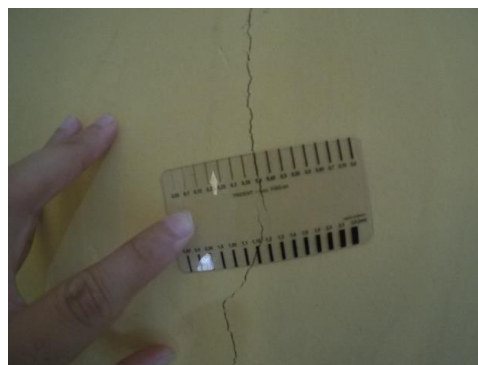
Imagem 23 – Fissura com abertura de 0,4 mm – Acervo Perito 2022

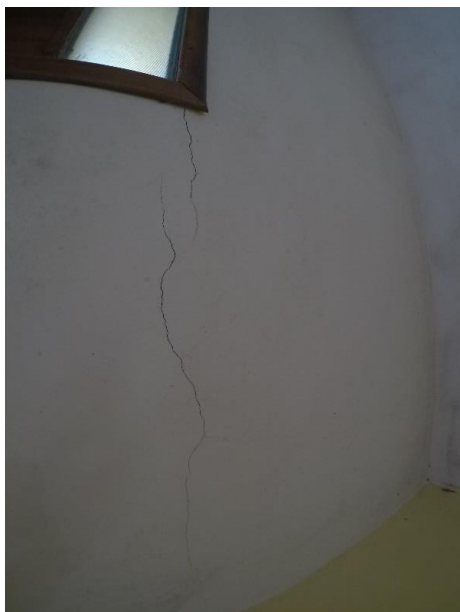
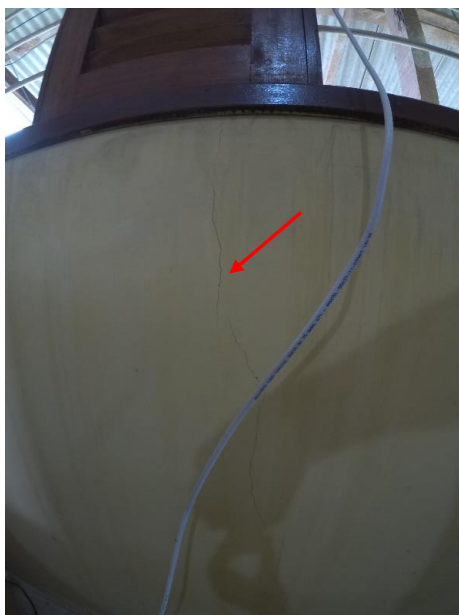
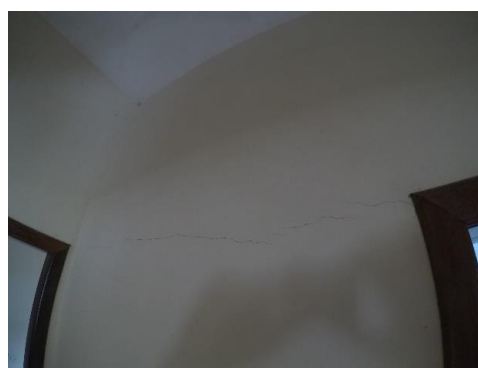
Imagem 24 – Fissuras ocasionadas pelo recalque das fundações e ausência de contravergas – Acervo Perito 202

Imagem 25 – Indícios de recalque das fundações – Acervo Perito 2022

Imagem 27 – Mesma situação das imagens 24 e 25 – Acervo Perito 2022

Preconiza-se que, o item de maior criticidade, está relacionado a deformação dos elementos estruturais identificados, causados por falhas na realização do processo de compactação do terreno, promovendo o abatimento das fundações (recalques) e como consequência a ocorrência de fissuras generalizadas.

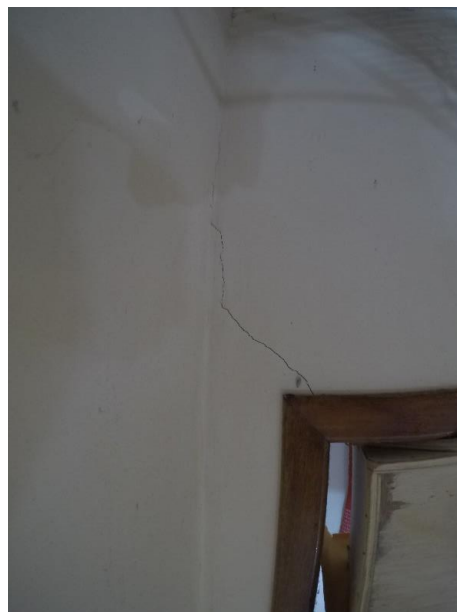
Imagem 26 – Fissuras ocasionadas pela ausência de verga – Acervo Perito 2022

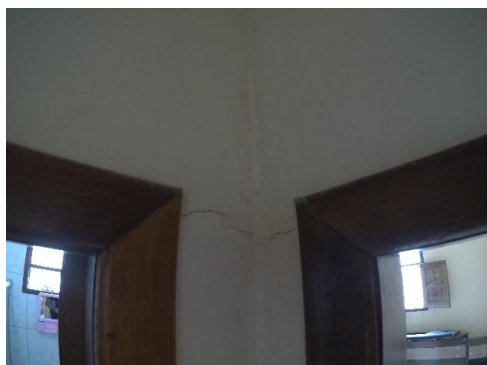
Imagem 28 – Fissuras devido à ausência de vergas – Acervo Perito 2022

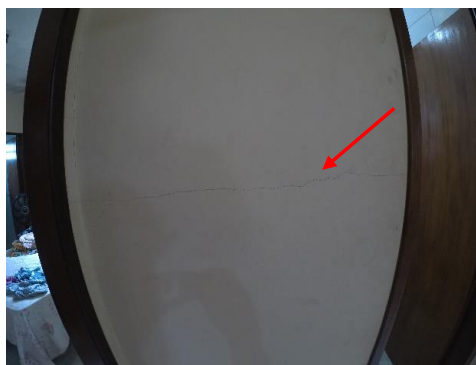
Imagem 29 – Fissuras entre vãos – Acervo Perito 2022  
0000

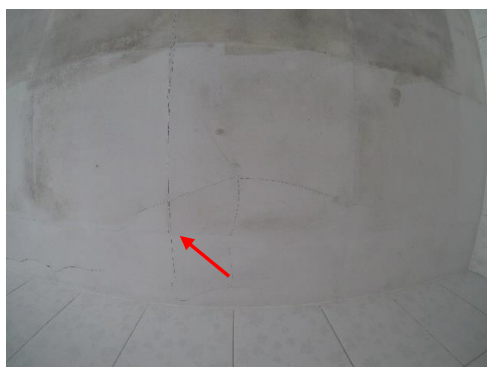
Imagem 30 – Fissuras provocadas pelas variações térmicas – Acervo Perito 2022

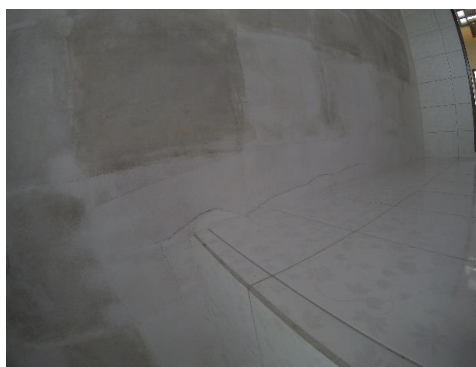
Também foi possível perceber a existência de mofo, que se prolifera com facilidade em paredes expostas à umidade, além de crosta preta e sujidade.

Imagem 31 – Manchas de umidade e proliferação biológica (mofo) – Acervo Perito 2022

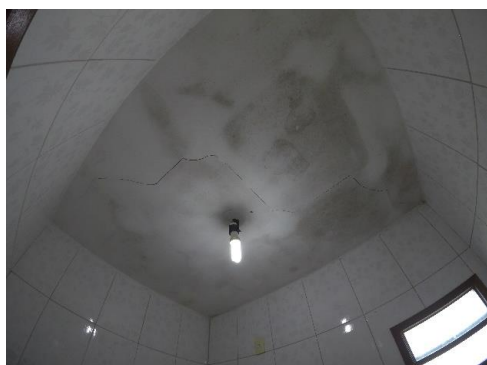
Os danos encontrados nos forros se deram devido a infiltrações de umidade pela cobertura e variações térmicas.

Imagem 32 – Rachaduras no forro – Acervo Perito 2022

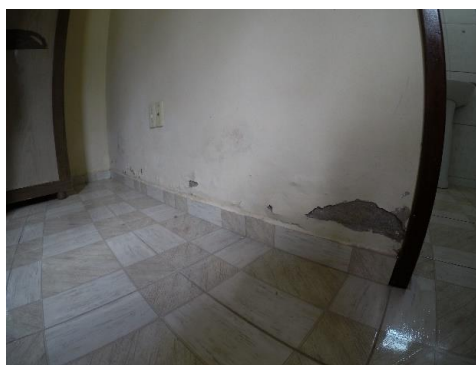
Imagem 33 – Decomposição dos revestimentos argamassados e de pintura – Acervo Perito 2022

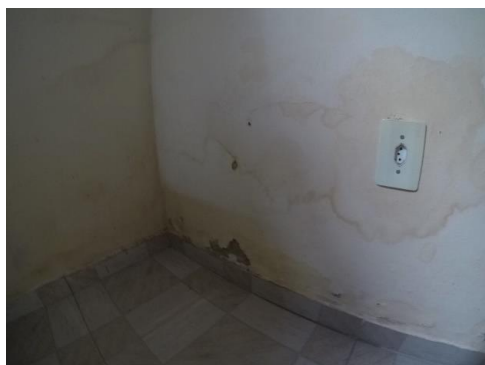
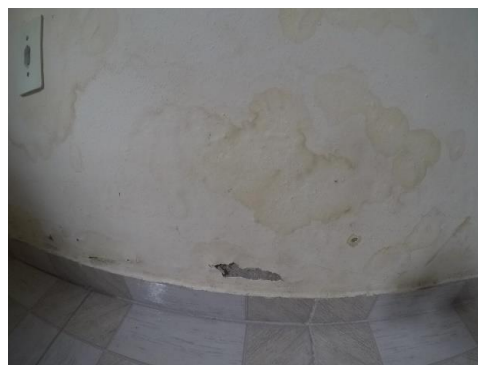
Constatamos a ocorrência de deterioração dos revestimentos de parede em todos os ambientes da edificação (interno e externo), de altura variável, decorrentes das movimentações higroscópicas provocadas pela ascensão de umidade por capilaridade, em função da ausência de impermeabilização nas fundações.

Imagem 34 – Detalhe do aspecto do revestimento superficial danificado pela ação da umidade excessivamente ascendente – Acervo Perito 2022

Imagem 35 – Continuação da imagem anterior – Acervo Perito 2022

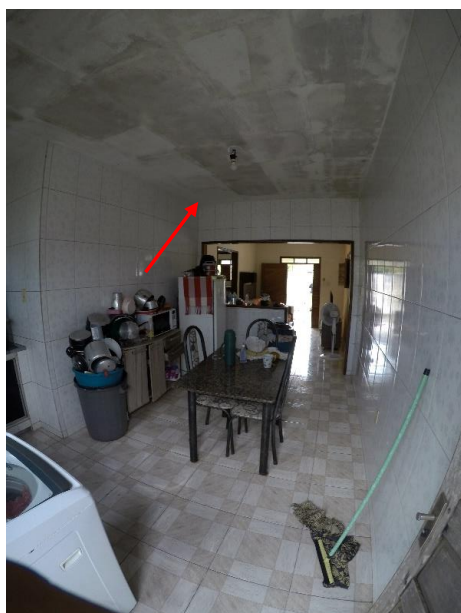
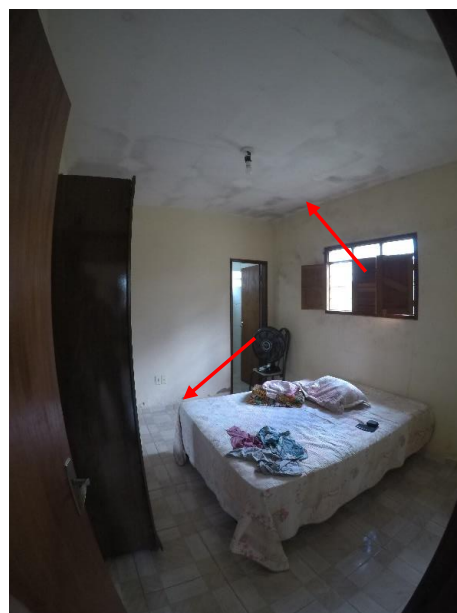
Imagem 36 – Além do surgimento de fissuras ocasionadas pelas variações térmicas, observa-se a deterioração no forro ocorridas pelas infiltrações – Acervo Perito 2022

Imagem 37 – Continuação da imagem anterior – Acervo Perito 2022

Há de se destacar ainda as falhas de estanqueidade do telhado devido a arestas existentes entre uma telha e outra, e a ausência de impermeabilização dos componentes de cobertura, culminando na deterioração do forro de gesso.

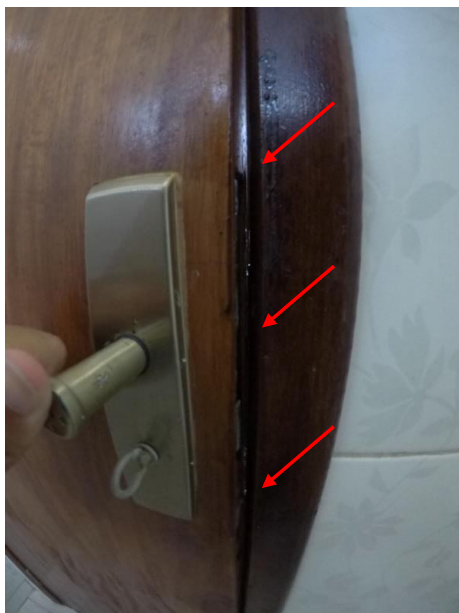
Ainda durante a inspeção se constatou que problemas com a abertura de portas. Devido ao aumento do teor de umidade na alvenaria, os elementos que compõem a estrutura sofreram variações dimensionais corroborando com a deformação das esquadrias, ocasionando os emperramentos. Além disso, pela mesma razão do aumento dos índices de umidade na estrutura, notou-se um leve deslocamento das guarnições das **portas de madeira**, o que tem provocado o enroscamento na hora de fechar.

Imagem 38 – Emperramento de portas – Acervo Perito 2022
