# **PROCESSO ADMINISTRATIVO**

**PROCESSO nº 2023177320 (PA-TJ)**

Expediente do Juízo da 5ª Vara Cível da Comarca da Capital, requisitando pagamento de honorários em favor de Adriane Maria Wanderley Oliveira, pela perícia realizada na ação nº 0855332-43.2017.8.15.2001, movida por CONDOMINIO RESIDENCIAL CIDADE DO PORTO, em face de C S N CONSTRUÇOES E INCORPORACOES LTDA

A perícia foi motivada, dentre os trâmites da ação de nº: 0855332-43.2017.8.15.2001 em face da empresa CSN CONSTRUTORA E INCORPORAÇÕES LTDA, movida por CONDOMÍNIO RESIDENCIAL CIDADE DO PORTO, e versa sobre a alegação de vícios construtivos e/ou danos físicos que comprometem as condições de estabilidade, segurança, desempenho, e/ou habitabilidade alegados do imóvel objeto da perícia com solicitação de AÇÃO ORDINÁRIA DE INDENIZAÇÃO POR PERDAS E DANOS.

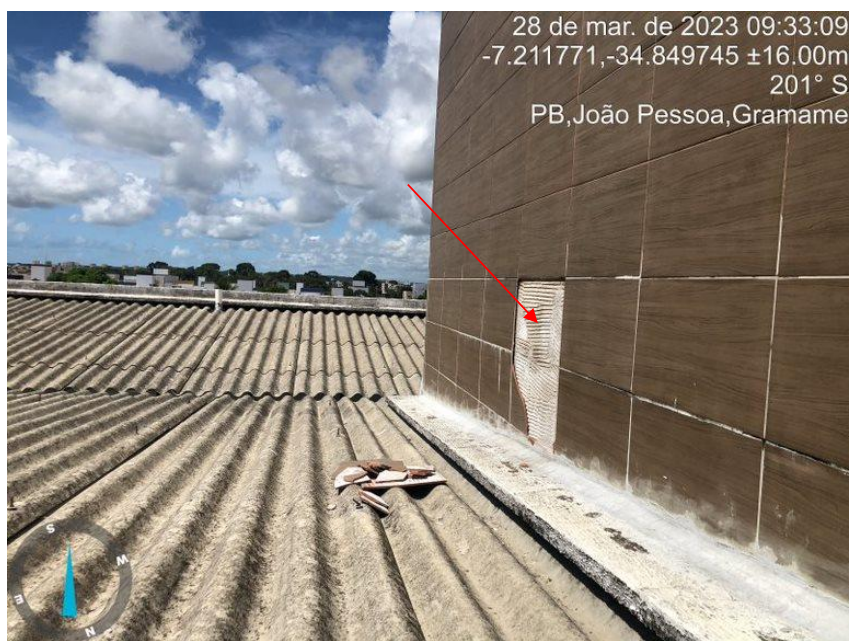
Em razão da vistoria realizada, constatou-se diversos pontos com placas cerâmicas não aderidas na fachada, os quais caíram com o decorrer do tempo. As figuras abaixo ilustram alguns desses pontos de deslocamento de revestimento cerâmico.

**Figura 4 - Deslocamento de revestimento cerâmico na fachada na área do reservatório superior**

Em todos os pontos pode-se identificar facilmente os cordões de argamassa criados pela desempenadeira. Esta situação se apresenta em inconformidade ao exposto pela norma, haja vista que o assentamento não foi executado de forma adequada, garantindo a aderência necessária para fixação das placas.

Deste modo, **pode-se considerar que o deslocamento do revestimento cerâmico na fachada configura uma anomalia endógena, vício construtivo, decorrente de falha na execução.**

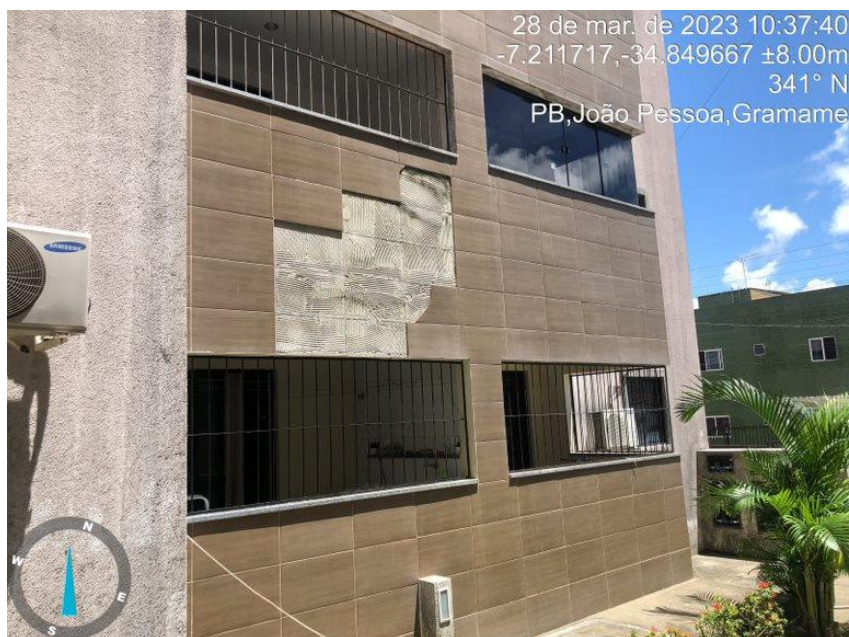
**Figura 5 - Deslocamento de revestimento cerâmico na fachada**

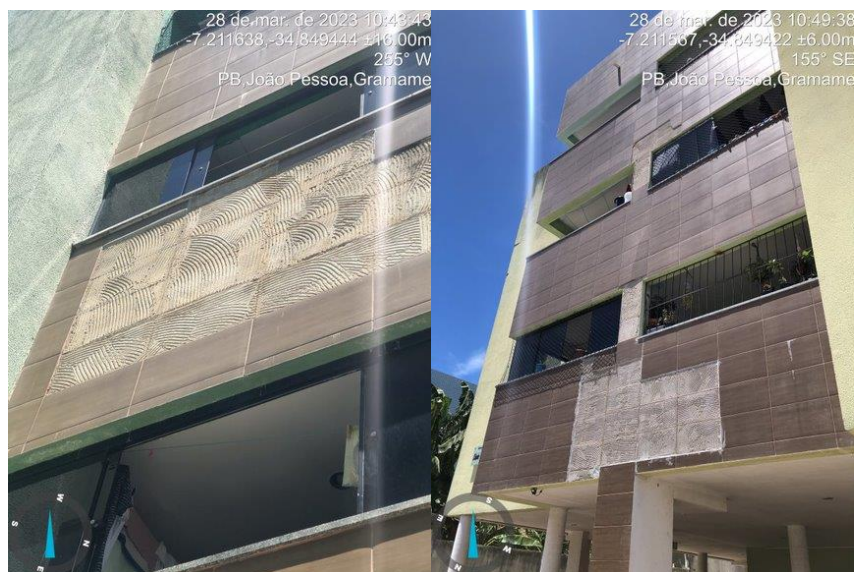
**Figura 6 - Deslocamento de revestimento cerâmico em fachada**

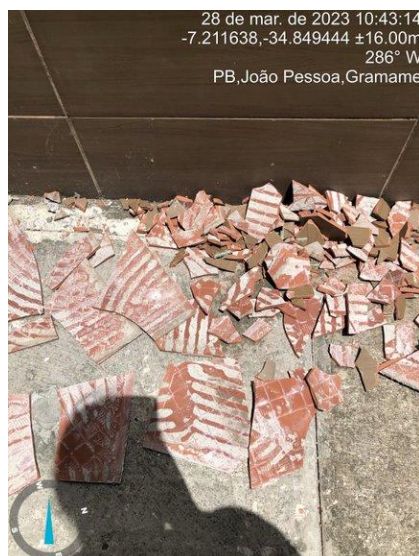
placa cerâmica. A data da vistoria foi possível observar algumas placas cerâmicas que deslocaram e em seu verso percebe-se que o tardo não foi preenchido, estando apenas com algumas marcas dos cordões sobre os quais foram assentadas.

**Figura 7 - Placa cerâmica sem preenchimento do tardo**

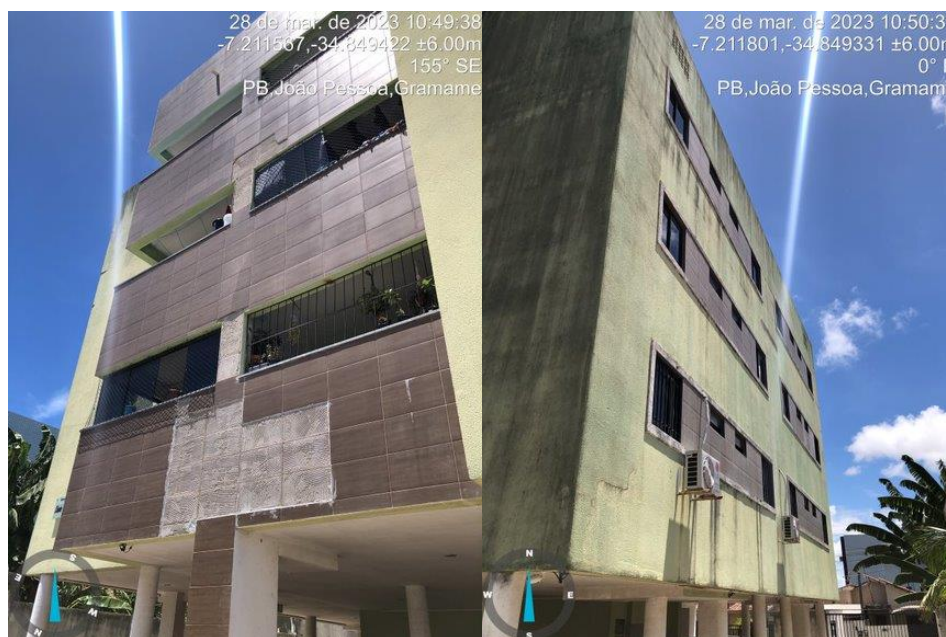
Não foram identificadas na fachada sinais de juntas de movimentação e/ou dessolidarização nas fachadas do edifício, conforme pode ser observado nas figuras abaixo. A ausência de juntas é uma inobservância à norma técnica vigente a época da construção do edifício.

Figura 9 - Fachada com ausência de junta de dilatação/movimentação

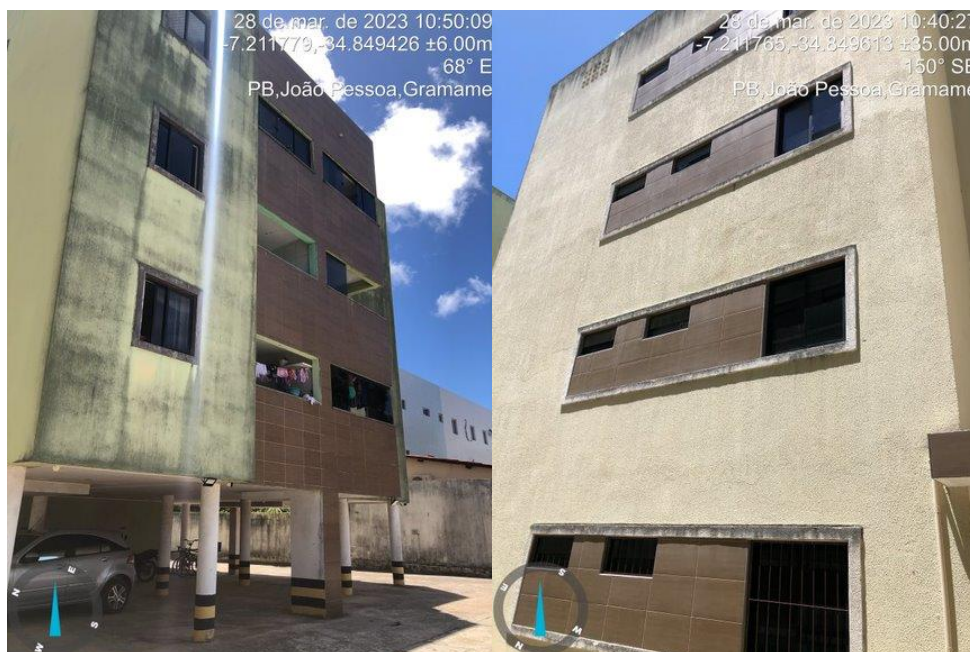
Figura 10 - Fachada com ausência de junta de dilatação

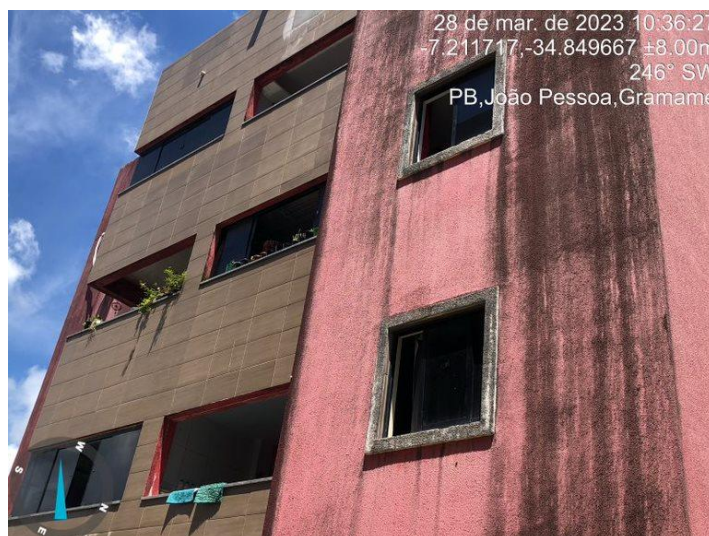
Figura 11 - Fachada com ausência de junta de dilatação

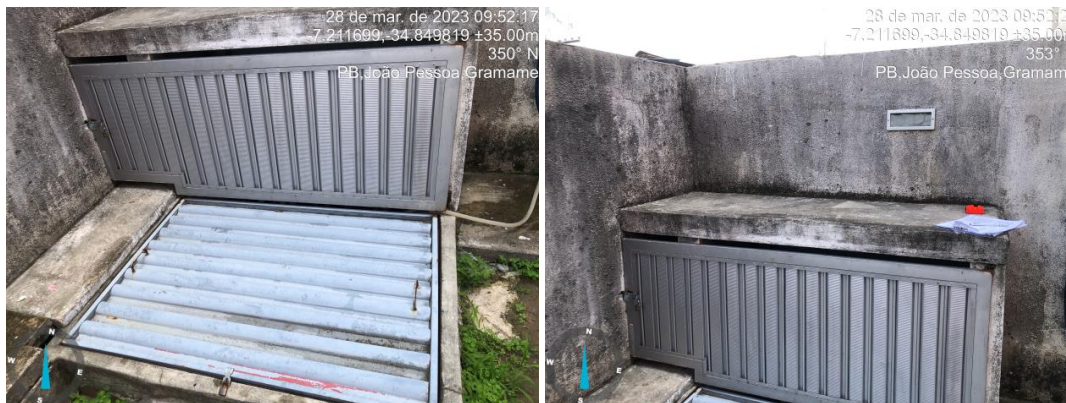
Aponta-se que a região citada passou por alterações por parte do condomínio para garantir a proteção desejada, portanto, a condição observada é diferente da originalmente entregue.

**Figura 12 - Fechamento do acesso ao reservatório inferior (portas metálicas) executado pelo condomínio**

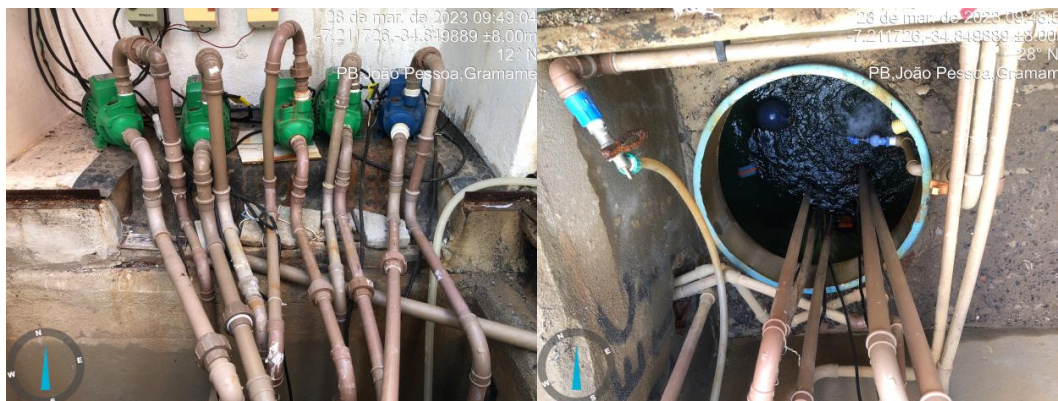
Contudo, durante a vistoria foi possível observar que **as tubulações de recalque do sistema de água fria que captam água no reservatório inferior se encontram desordenadas, sem identificação.**

A NBR 5626/1998 diz em seu item 6.4.1 que “A instalação predial de água fria deve ser adequadamente identificada, de modo a garantir a sua operação e manutenção, e permitir a sua eventual modificação.”

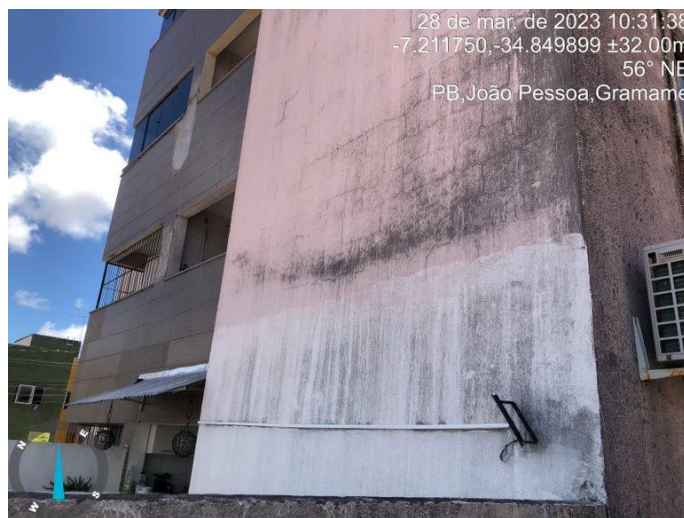
De modo similar, foram identificados alguns pontos na edificação com fissuras que apresentam o mesmo comportamento identificado por Thomaz (1998). Em alguns elementos da fachada são verificadas fissuras de origem higroscópica, o que prejudica o desempenho das alvenarias. **Ressalta-se que alvenarias externas devem ser executadas de tal forma a evitar este tipo de solicitação, haja vista a sua exposição a intempéries.**

**A situação observada, entretanto, tem causa multifatorial. Existe uma componente de execução, uso de argamassa de revestimento com alto nível de porosidade, entretanto a situação é agravada devido a deficiência de manutenção preventiva e ausência de pinturas regulares no empreendimento.**

**Figura 14 - Fachada com fissuras higroscópicas**

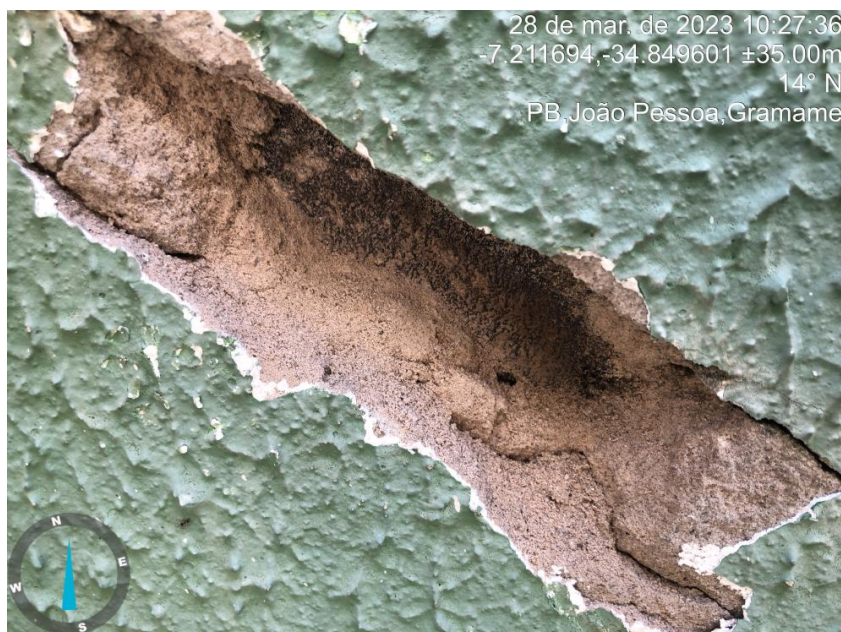
**Figura 15 - Revestimento externo em massa única e textura. Argamassa altamente porosa**

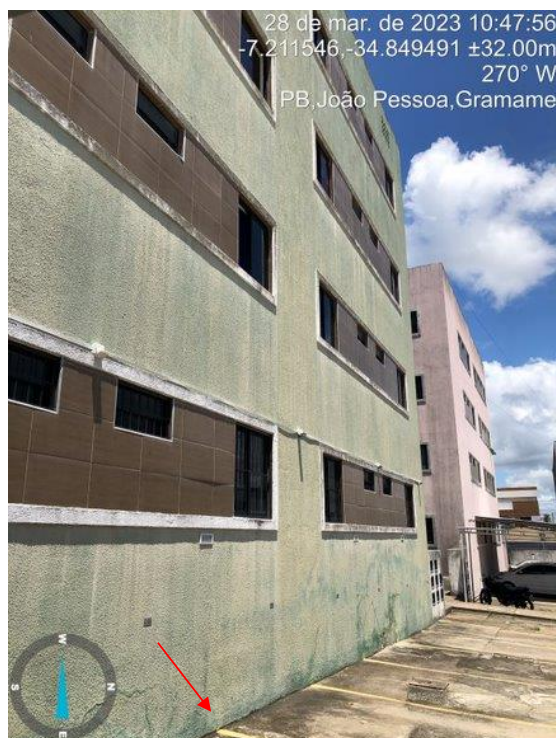
Durante a vistoria pôde ser identificados pontos que apresentam expansão por umidade em especial, nas regiões de contato com o solo (Figura 16), situação característica de deficiência de impermeabilização.

Figura 16 - Fissuras e marcas de umidade na base da alvenaria da fachada

Ressalta-se tratar de uma anomalia endógena, proveniente à época de projeto/execução, caso não tenha sido previsto projeto de impermeabilização, ou à fase de execução, caso os procedimentos não tenham sido executados de acordo com o projeto executivo ou as recomendações do fabricante.

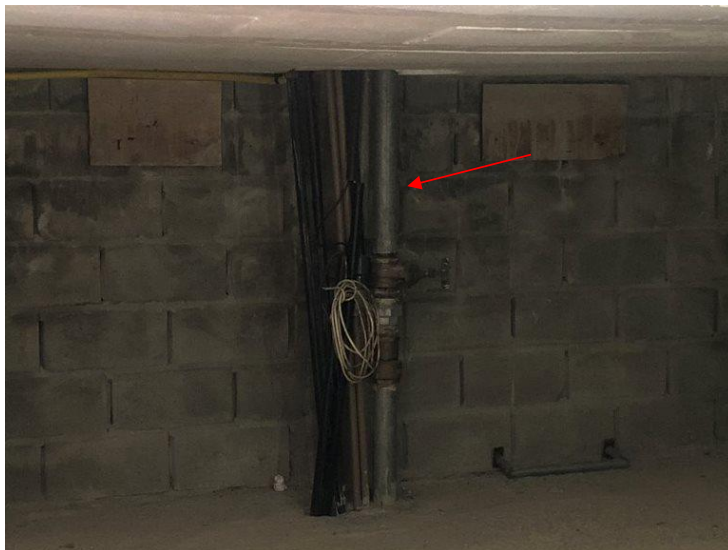
Figura 17 - Trecho de tubulação de água sem identificação

**Deste modo, a ausência de acesso ao reservatório e ausência de identificação na tubulação não corresponde as recomendações da NBR 5626, portanto, se trata de anomalia de origem endógena.**

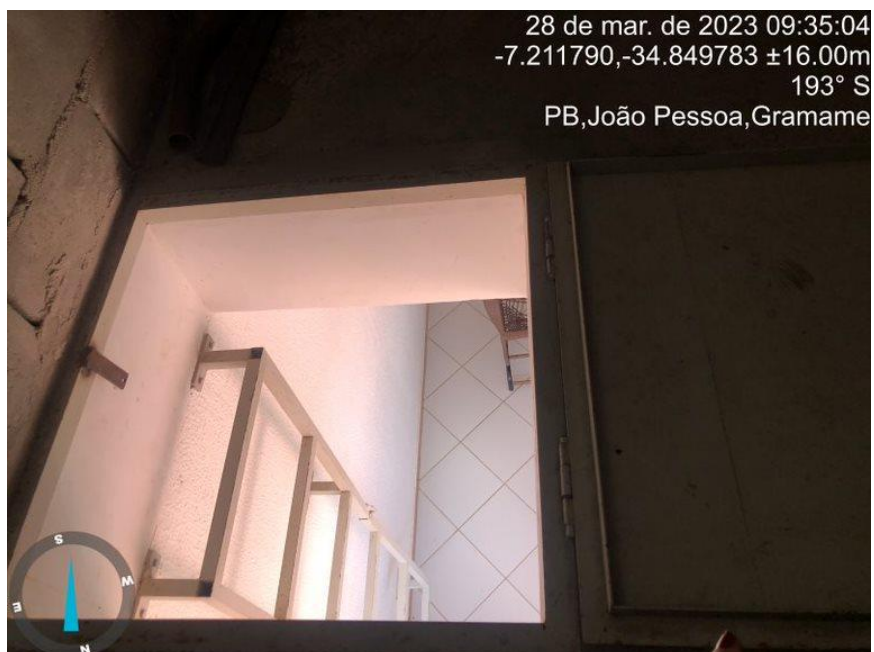
O acesso inicial se dá com uma abertura de 80x80 cm (Figura 18), passando depois a um acesso de 60x75 para chegar na parte do telhado e a última abertura para a caixa d’água mede 35x65 cm.

Figura 18 - Alçapão de acesso a coberta, medindo 80x80cm

**Deste modo, pode-se afirmar se tratar de uma anomalia endógena, constituinte de vício construtivo, haja vista o descumprimento de dimensões mínimas estabelecidas em normas, o que prejudica as operações de limpeza e manutenção do reservatório.**

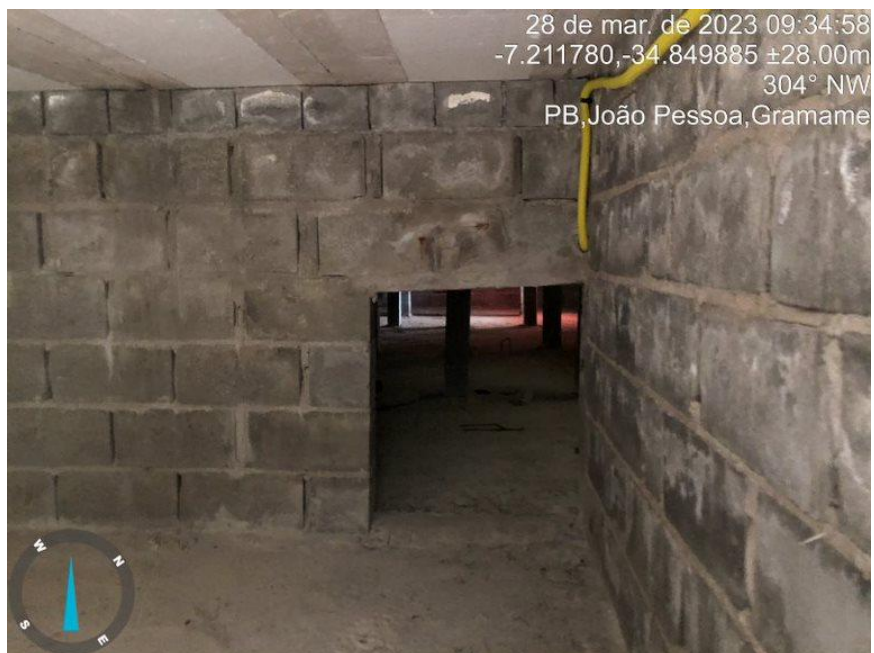
Figura 19 - Acesso a área do reservatório

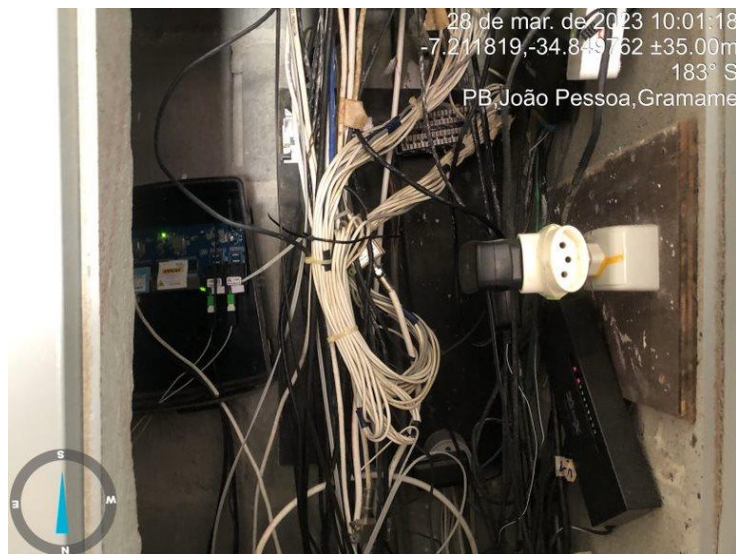
Apesar disso, durante a vistoria foi possível observar que o sistema foi entregue em desacordo com as recomendações técnicas, no tocante a sua concepção e manutenibilidade. Foi identificado que as caixas dos interfones apresentam desordenamento, o que pode comprometer o seu uso em longo prazo.

Figura 20 - Desordenamento em caixa de comunicação interna

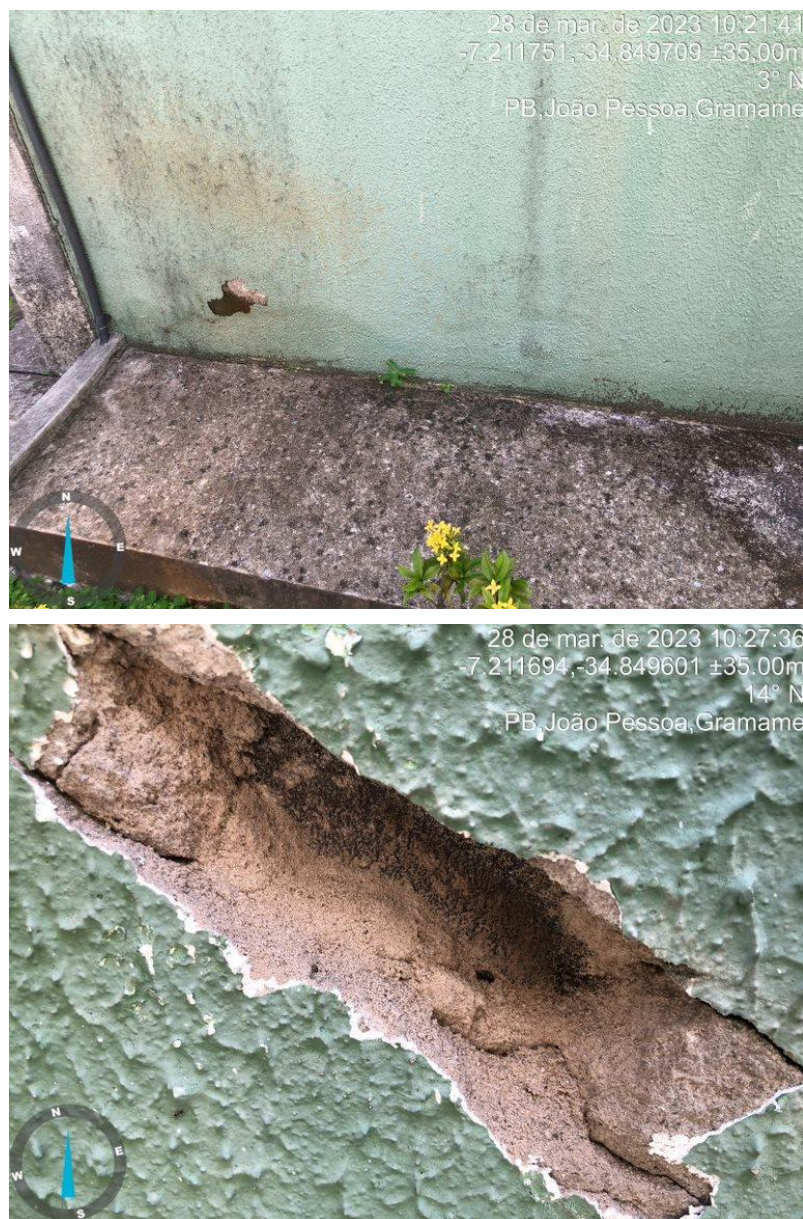
Conhecida a posição e altura com que as marcas de umidade se apresentam nas paredes da fachada pode-se inferir que há situações de umidade ascendente, bem como de infiltração na lateral. Este tipo de infiltração se dá por inadequação do sistema impermeabilizante da fachada, que deveria promover estanqueidade.

**Figura 21 - Marcas de umidade associado a expansão de revestimento de fachada com uso de argamassa porosa**

Portanto, havendo estabelecido a relação entre a falha no sistema de impermeabilização, as fissuras existentes, as infiltrações e deslocamentos de revestimentos cerâmicos na fachada, pode-se inferir esta situação trata-se de uma anomalia endógena, sendo considerada um vício construtivo de origem em falhas de projeto e/ou execução.

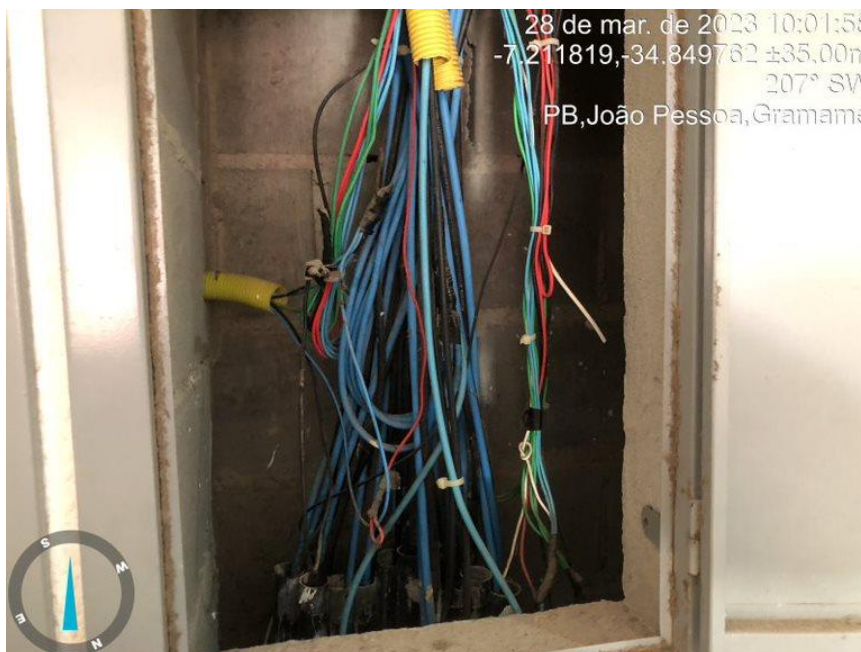
A NBR 5410/2004 - Instalações Elétricas de Baixa Tensão afirma que não deve haver o agrupamento exacerbado de fios em determinada tubulação que possa promover o aquecimento e gerar como consequência curtos-circuitos e incêndios. Sendo assim, é constatada a inconformidade com o agrupamento de fios, com o agravante de estes estarem presos por dispositivos improvisados, como as abraçadeiras plásticas.

Figura 22 - Superagrupamento de fios

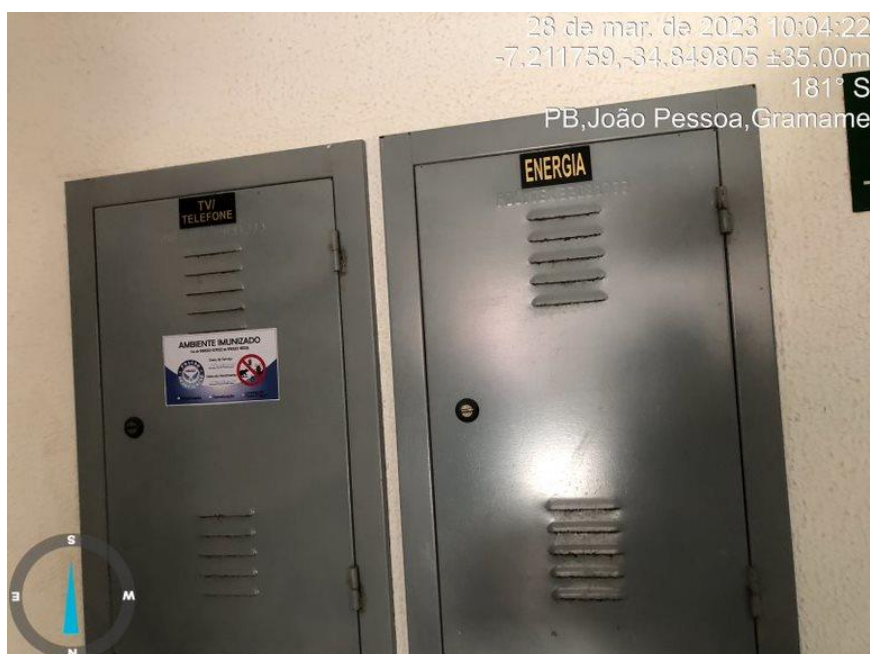
As normas e recomendações técnicas afirmam que devem ser utilizados dispositivos que sinalizem o risco quanto a ocorrência de choques elétricos. Contudo, não foi identificado nos shafts elementos dessa natureza, como pode ser observado na Figura 23.

**Figura 23 - Shaft sem aviso de possibilidade de choque elétrico**

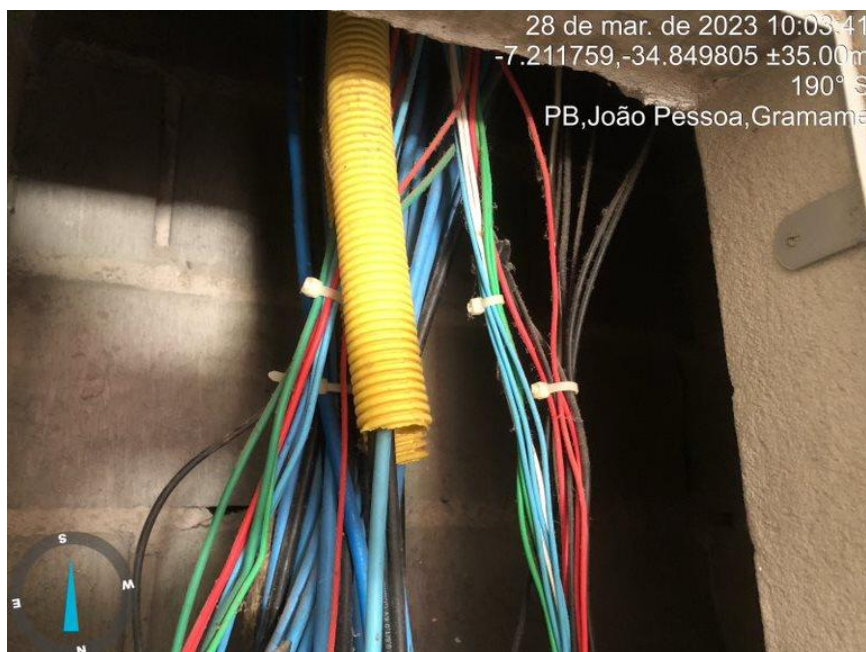
De acordo com a NBR 5410/2004, “só são admitidos em instalação embutida os eletrodutos que suportem os esforços de deformação característicos da técnica construtiva utilizada”. Além disso, afirma que “na montagem das linhas a serem embutidas em concreto armado, os eletrodutos devem ser dispostos de modo a evitar sua deformação durante a concretagem”. Deste modo, tem-se que os eletrodutos flexíveis da categoria utilizada apresentam baixa resistência, podendo não ser capaz de suportar as deformações sofridas pela estrutura da edificação, em especial por atravessar vigas e/ou lajes. Sendo assim, seria mais recomendado a utilização de eletrodutos rígidos para composição de prumadas verticais em shafts.

Figura 24 - Eletroduto flexível em shaft elétrico

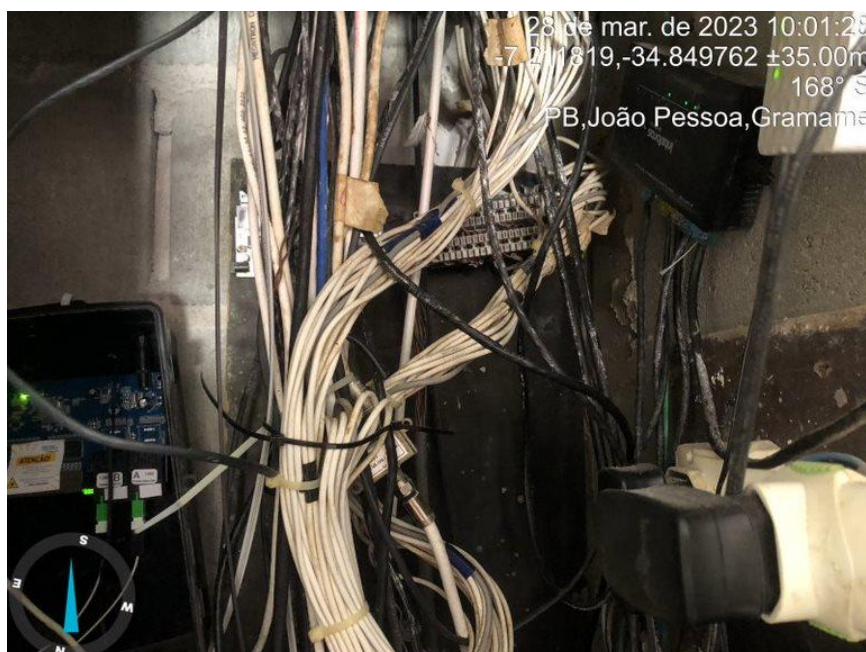
Os sistemas e instalações devem apresentar condições que favoreçam operações de uso e manutenção. Contudo, observa-se o desordenamento e ausência de identificação nos fios e elementos que compõem o sistema de CFTV e comunicação.

Figura 25 - Desordenamento das instalações de comunicação e interfonia
